ELŐTERJESZTÉS

2020. november 19.

Zalaegerszeg 15 éves útfelújítási programjának véglegesítése

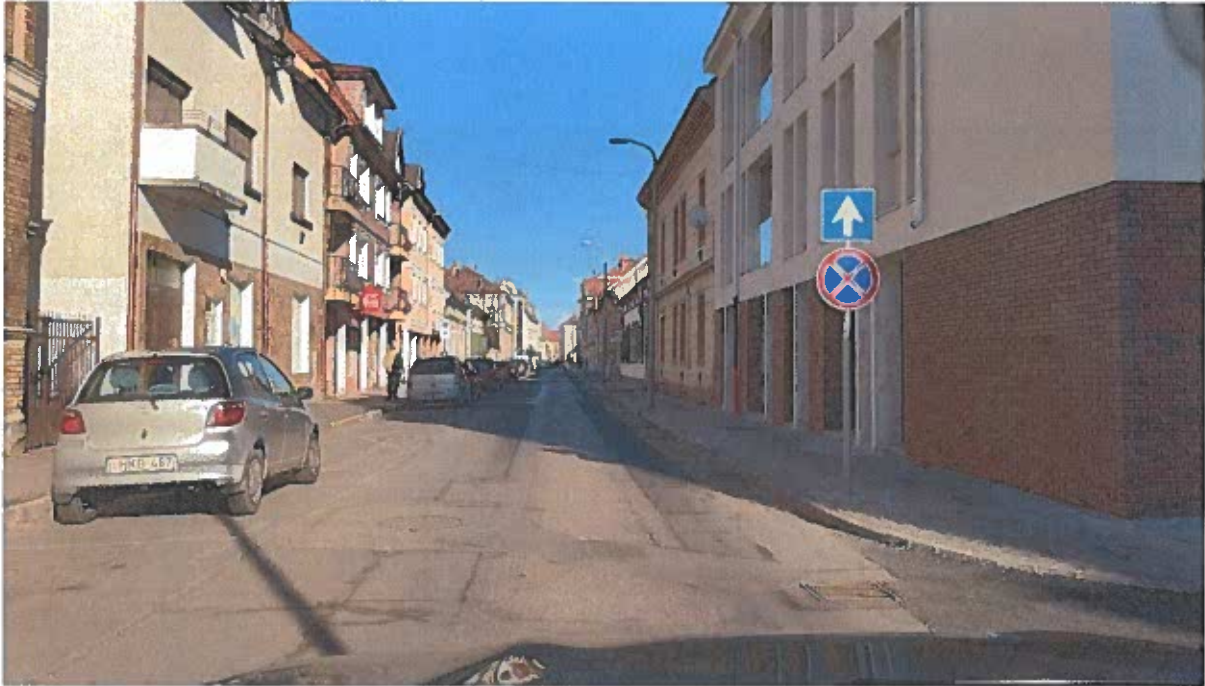
0+225 kmsz.

Zöldfelület a Petőfi S. u. – Kisfaludy S. u. közötti szakaszon található, amelynek növényzete rendezett, gondozott. Az E.ON Észak – dunántúli Áramhálózati Zrt. a 2021 - 2022. években az Ady E. utcában 0,4 kV és 22 kV földkábelbefektetés és csere beruházást tervez, a beruházás miatt a burkolat felújítási projekt ütemezését a Szolgáltatóval egyeztetni szükséges. Az utcában az ivóvízvezeték előregedett, rekonstrukciója elkerülhetetlen, a csapadékvíz megfelelő elvezetése érdekében a meglévő rendszert bővíteni szükséges.

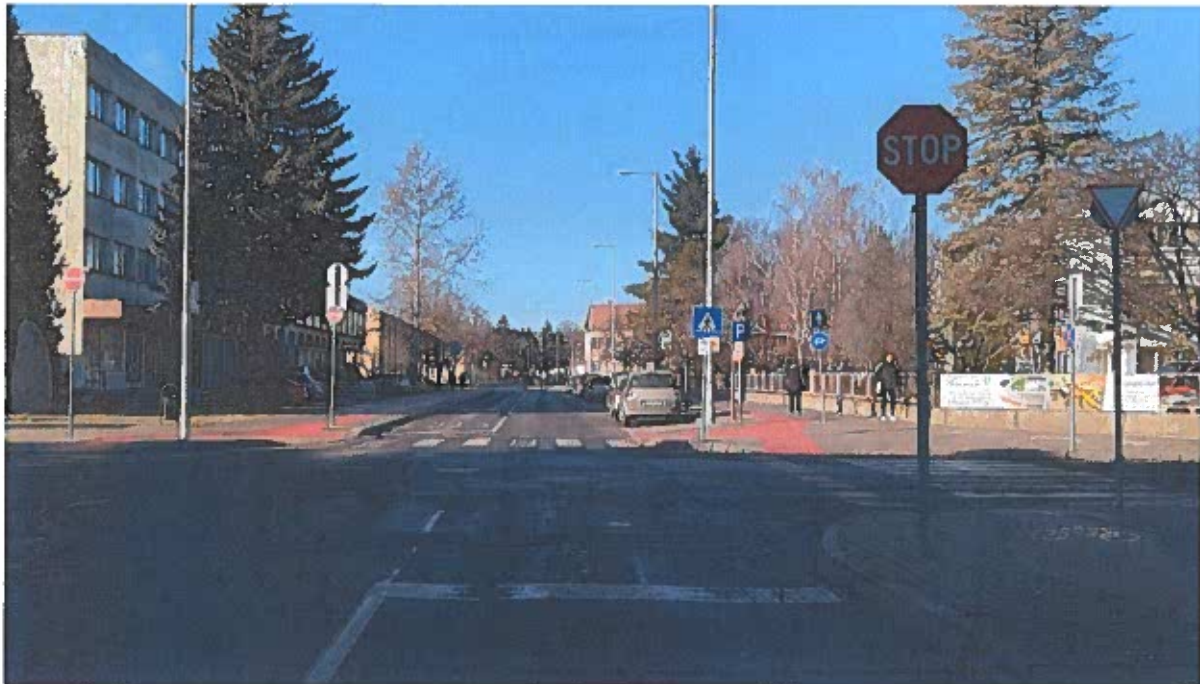
0+125 kmsz.

A Terület- és Településfejlesztési Operatív Program keretében új gyalogátkelőhely került megtervezésre a Vizslaparki úti csatlakozás nyugati oldalán.

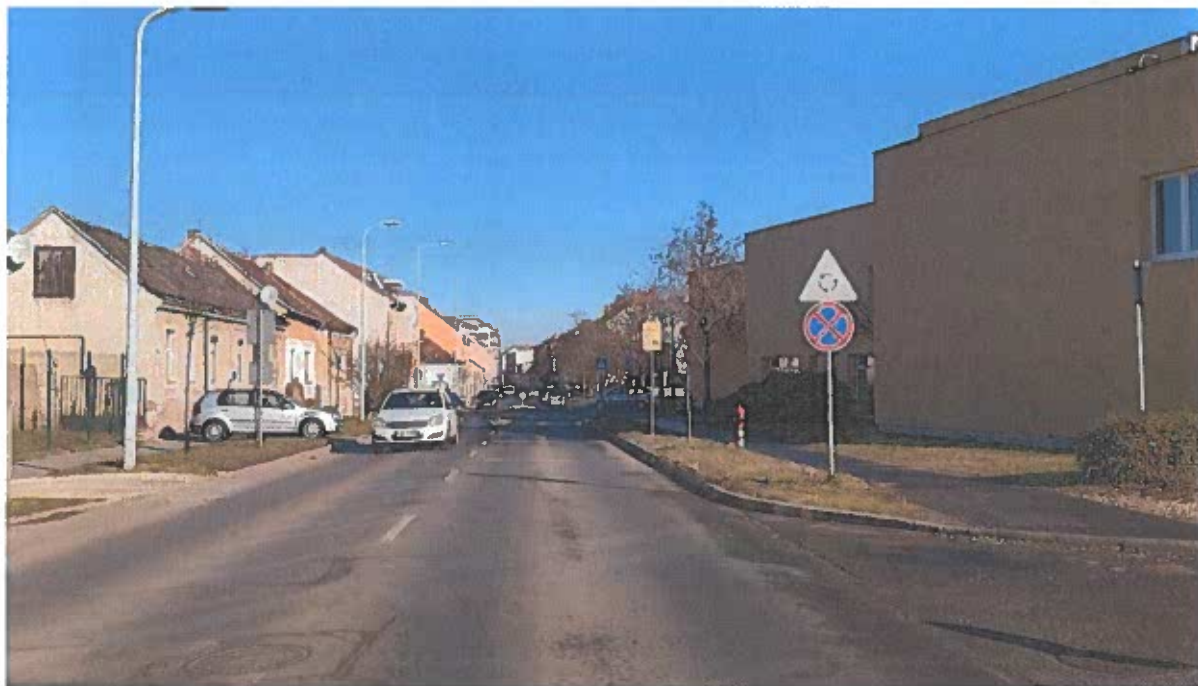
0+325 kmsz.

Az E.ON Észak – dunántúli Áramhálózati Zrt. a 2021 - 2022. években a Mártírok útján 0,4 kV és 22 kV földkábfektetés és csere beruházást tervez, a beruházás miatt a burkolat felújítási projekt ütemezését a Szolgáltatóval egyeztetni szükséges.

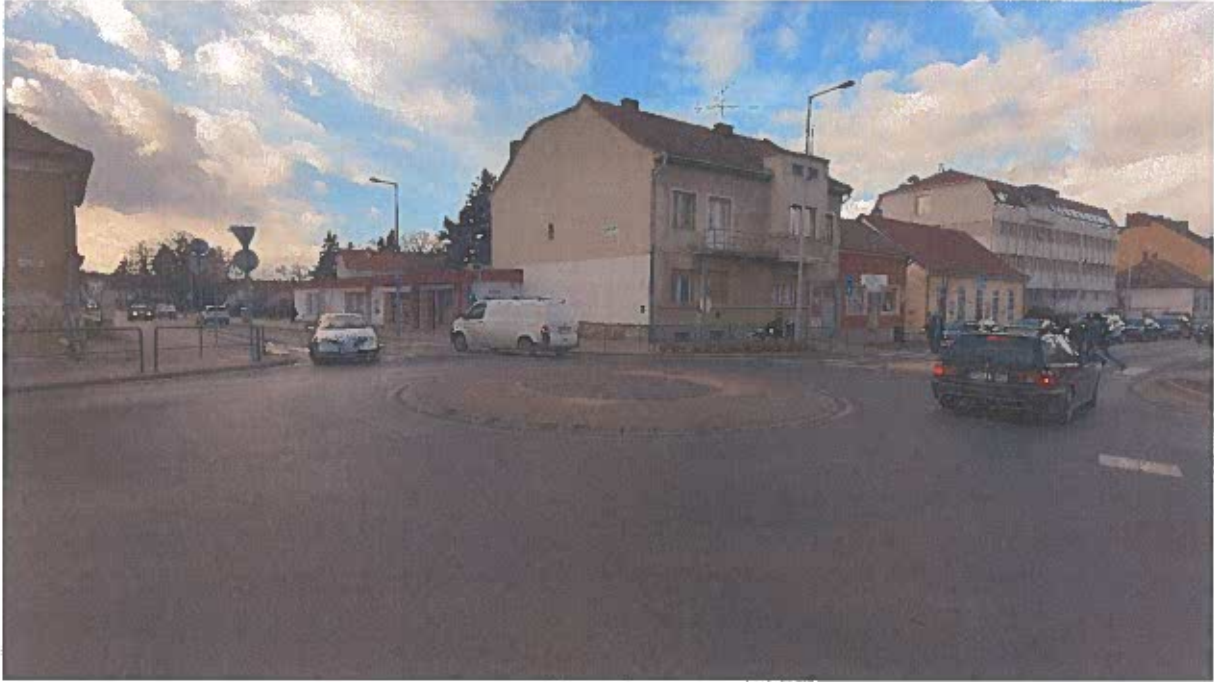
Körpálya

gyalogos létesítmények állapota megfelelő, azonban a felújítás során a járdák aszfaltos, öntött aszfaltos burkolata cseréje javasolt.

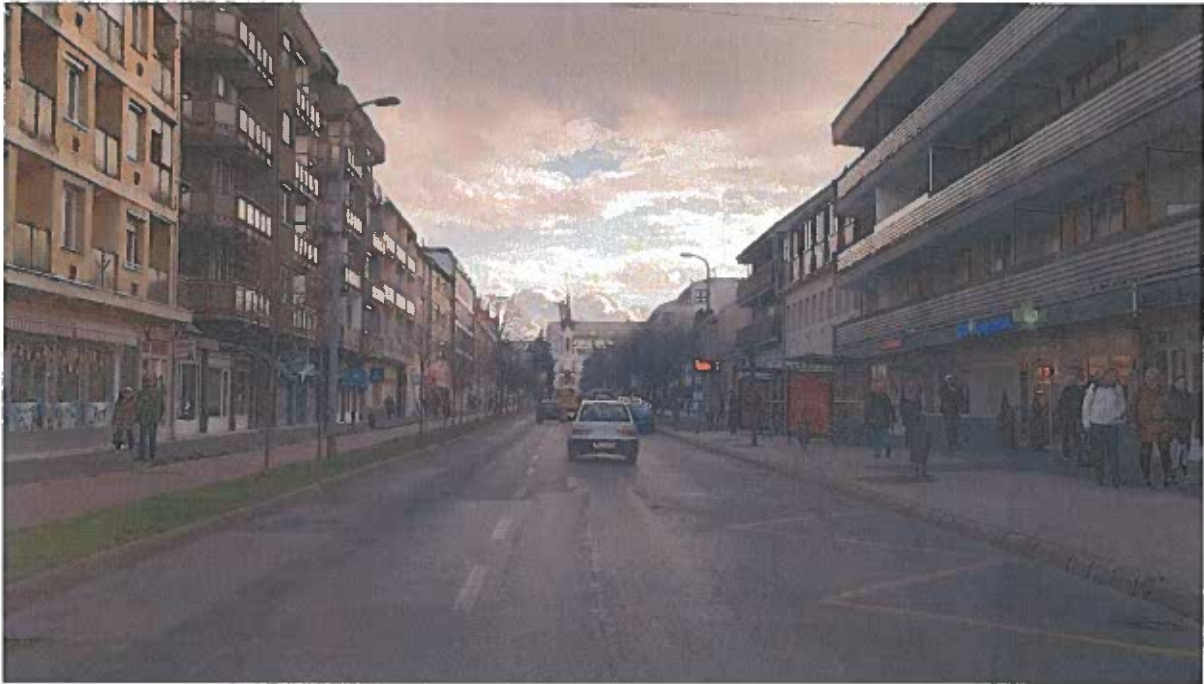
0+575 kmsz.

A vízvezetésről a teljes útszakaszon víznyelők gondoskodnak, amelyek zárt csapadécsatornába vezetik a burkolatra hulló csapadékot. A térkő burkolattal ellátott útpályán a korábbi beruházás keretében a vízvezető rendszer korszerűsítése is megvalósult, az aszfalt burkolatú szakaszon javasolt a vízvezető rendszer felülvizsgálata, szükség esetén korszerűsítése, kapacitásának növelése.

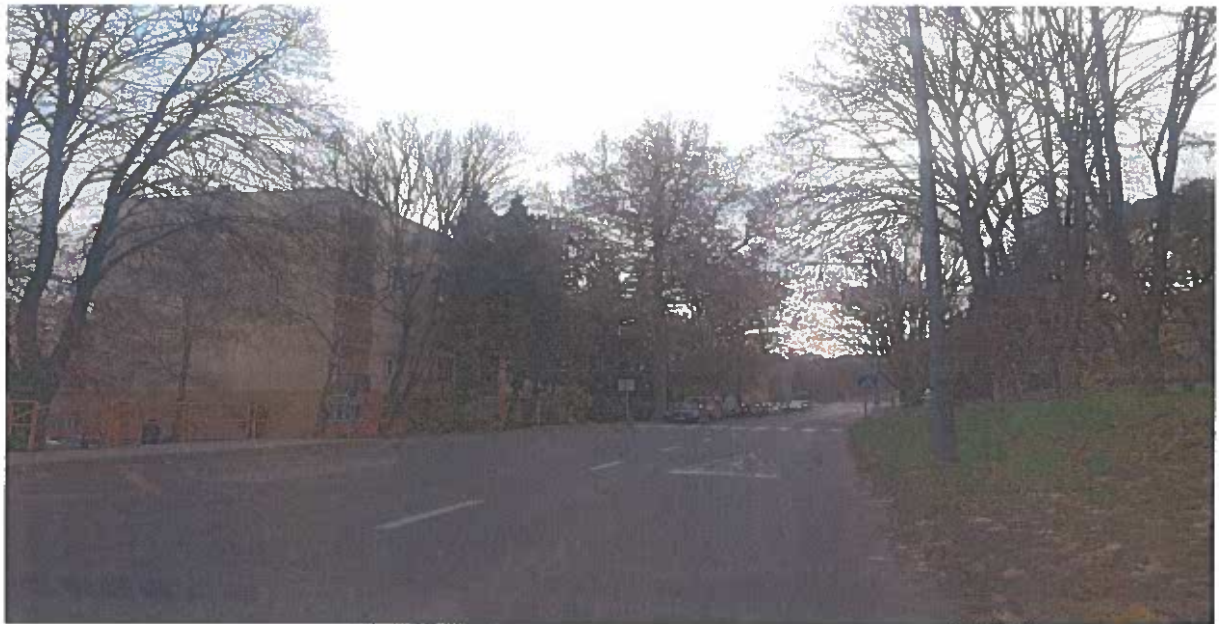
0+750 kmsz.

Az utcában a közvilágítás kiépített, megfelelő. A Kodály Z. u. – Gasparich M. u. közötti szakaszon 6 db víznyelő aknát szintbe kell helyezni. A vizsgált úton a Zalavíz Zrt. 2017-ben elkészített szakmai tanulmánya szerint a zalaegerszegi csapadékcsatorna hálózatának felújítása vonatkozásában is érintett a Landorhegyi út.

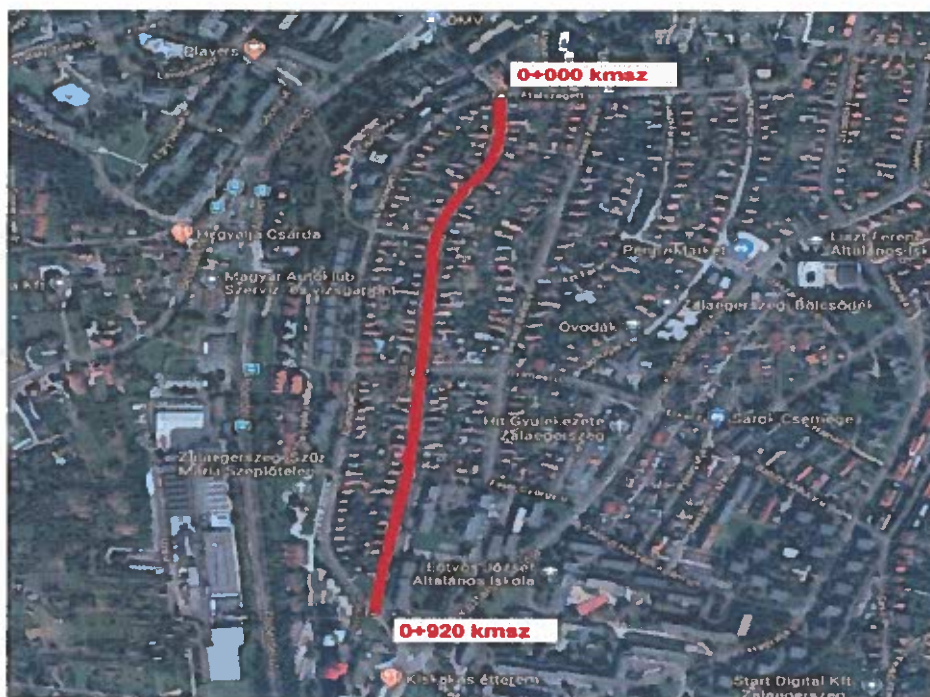
Az Erdész utcában elsősorban a buszmegálló környezetében szükséges szegély- és lokális pályaszerkezet cserét elvégezni. A meglévő közművek nyomvonalán burkolatsüllyedés tapasztalható.

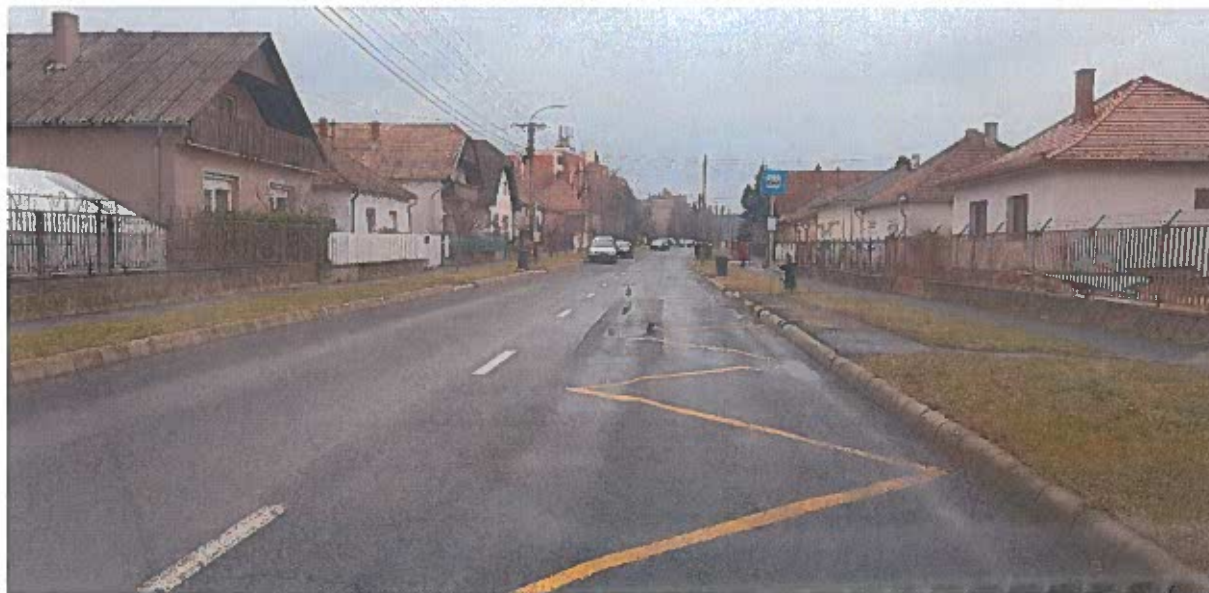
0+530 kmsz.

Az utca közel 1 km hosszú, ahol egyes szakaszokon az útszegélyek és a járdák állapota indokolja a felújítást. A szakaszon a közvilágítás megfelelő. A meglévő forgalomtechnikai eszközök a vizsgált útszakaszon megfelelőek. A csapadékvíz-elvezető rendszer esetén a 0+530 km szelvényt követően 2 db víznyelőakna fedlapja megsüllyedt, cseréjük indokolt.

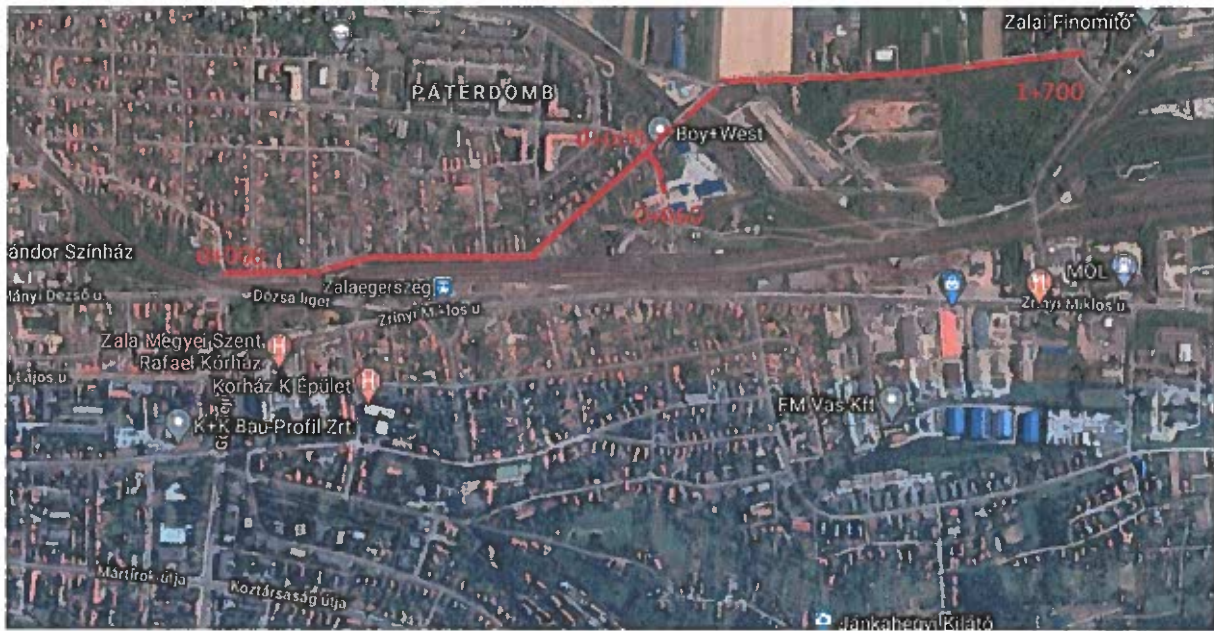
A Juhász Gyula utca burkolatán lokálisan kopóréteg cserére és szerkezetcserére van szükség. Az útszegélyek, az útkörnyezet és a járdák állapota összességében elfogadható. A szakaszon a közvilágítás megfelelő, egyéb közműfejlesztés nem várható. A forgalomtechnikai eszközök a vizsgált útszakaszon kielégítő.

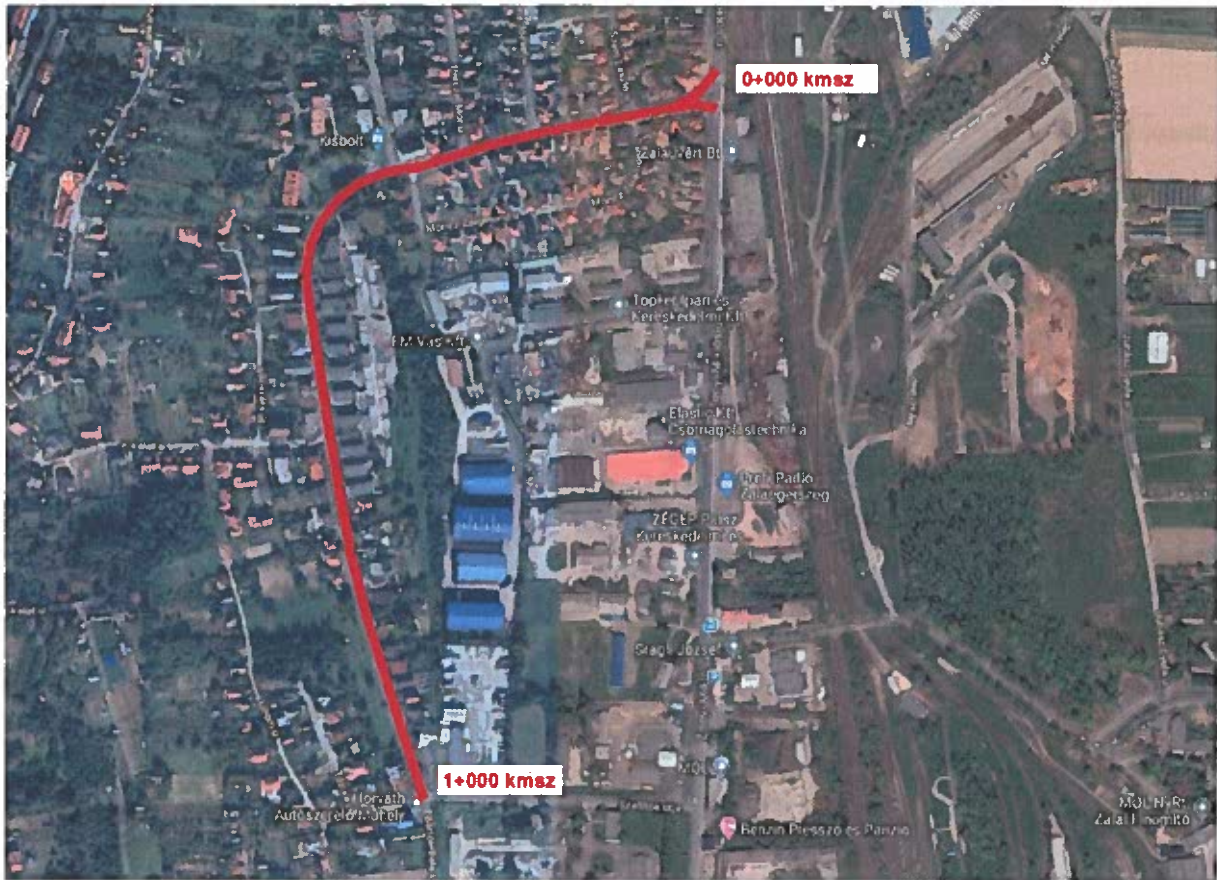
A Bartók Béla utca útburkolat, útszegély, vízvezetés és gyalogosforgalomi tekintetben is felújításra szorul. A Volán u. irányába vezető útszakasz zúzalékos burkolatú, melynek aszfaltréteggel történő terítése indokolt. Az utcában a forgalomtechnika, közvilágítás megfelelő.

A kezdeti, Zrínyi utcai csomóponti szakaszon a csomóponti ágak burkolatcseréje szükséges. Ezt követően a bal oldali pálya rossz állapotú, szélső 1,5 m-en teljes szerkezetcsere, a bal sáv belső felén kopórétegcseréje javasolt egészen a Perczel Mór utcáig. Ez alatt a bal oldali víznyelőaknak szintbehelyezését is el kell végezni. Innen a jobb oldalon szükséges beavatkozás, pályaszerkezet csere az Alsójánkahegyi utca útcsatlakozóig. Itt mindkét buszmegálló burkolatát teljes szerkezetében cserélni kell.

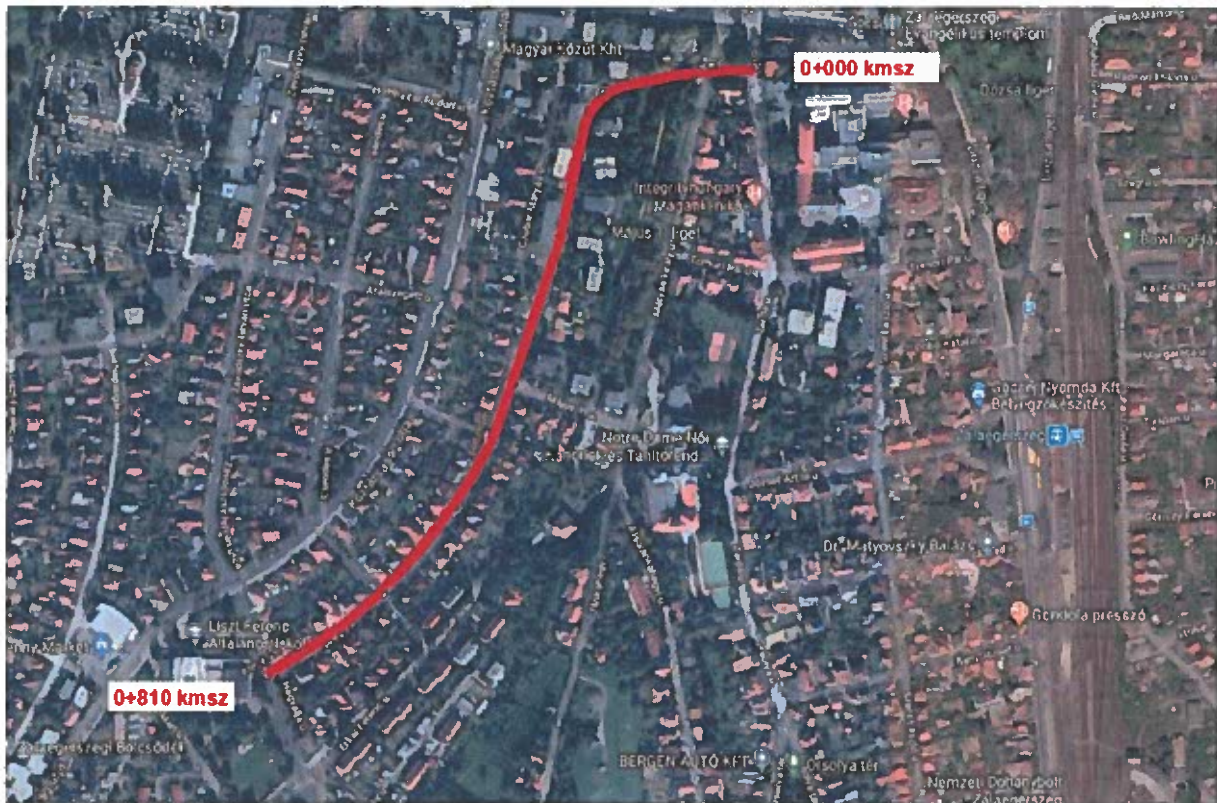
Az Olajmunkás utcában deformációs hibák miatt a járda és az útburkolat felújítása egyaránt szükséges. Úthibák a szelvényezés szerinti jobb oldalt tapasztalhatók inkább. Czobor Mátyás u. – Fecske u. között járda- és útburkolat csere, vagy burkolatszéli pályaszerkezet csere szükséges.

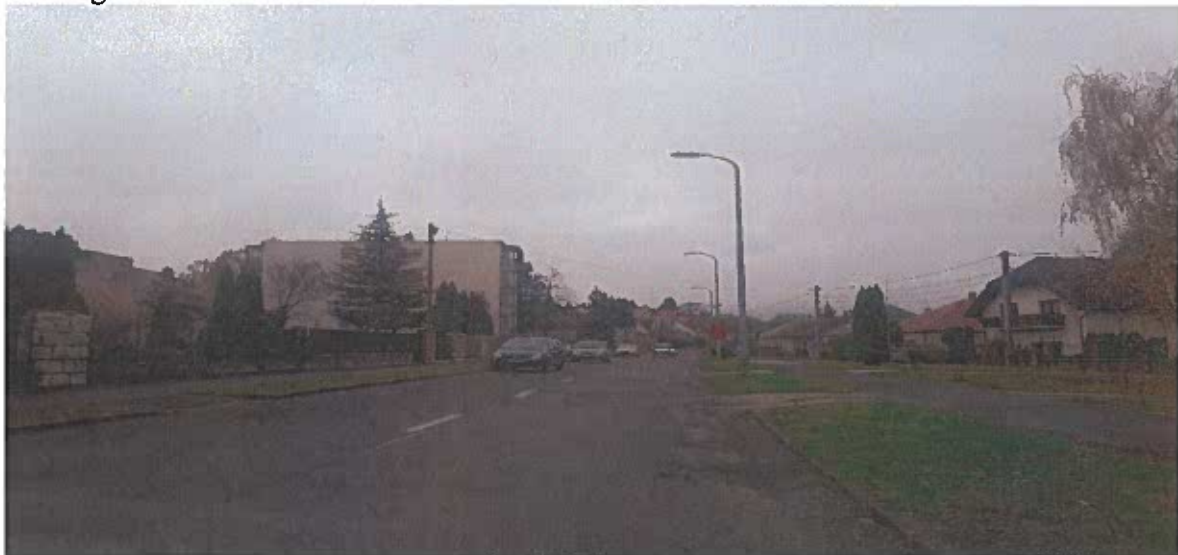
0+330 kmsz.

A Hegyalja utcáig szükséges a jobb oldali pálya kopórétegének cseréje. Mindkét oldalt pattintott kőszegély található, melynek állapota kielégítő. Járdafelújítás még jobb oldalon 0+060 - 0+070 kmsz. és a Május 1. u. előtt, a 0+380 - 0+420 kmsz. között szükséges. A forgalomtechnikai jelzések, a közvilágítás és az útkörnyezet megfelelő. A burkolatfelújítással kapcsolatban valamennyi víznyelőáknát szintbe kell helyezni (kb. 10 db).

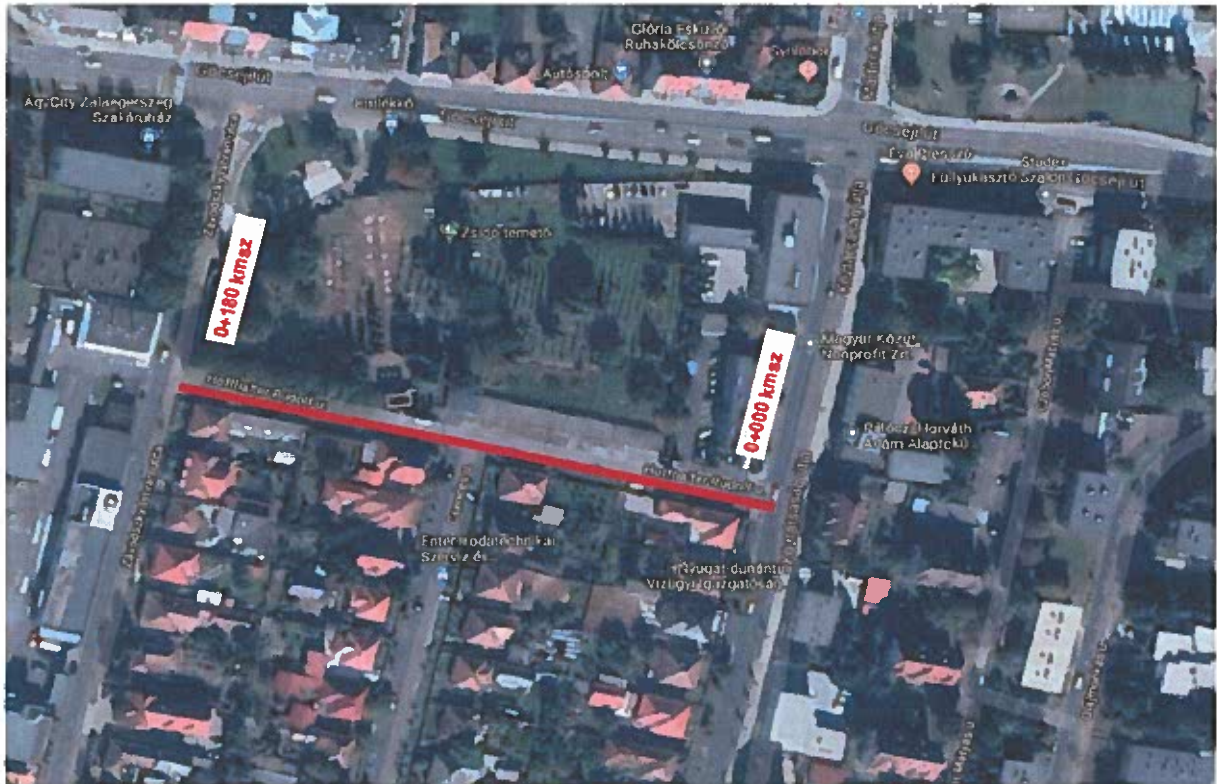
Az utca jelentős közúti forgalmat bonyolít le. A Hoffhalter R. utca útburkolatát teljes szakaszon szükséges felújítani. A kopóréteg előregedett, cseréje indokolt. Az úttest a profilját megtartotta. Az úthibákat kevésbé alakváltozási, deformációs, mindinkább felületi repedések, azok kiszélesedései adják.

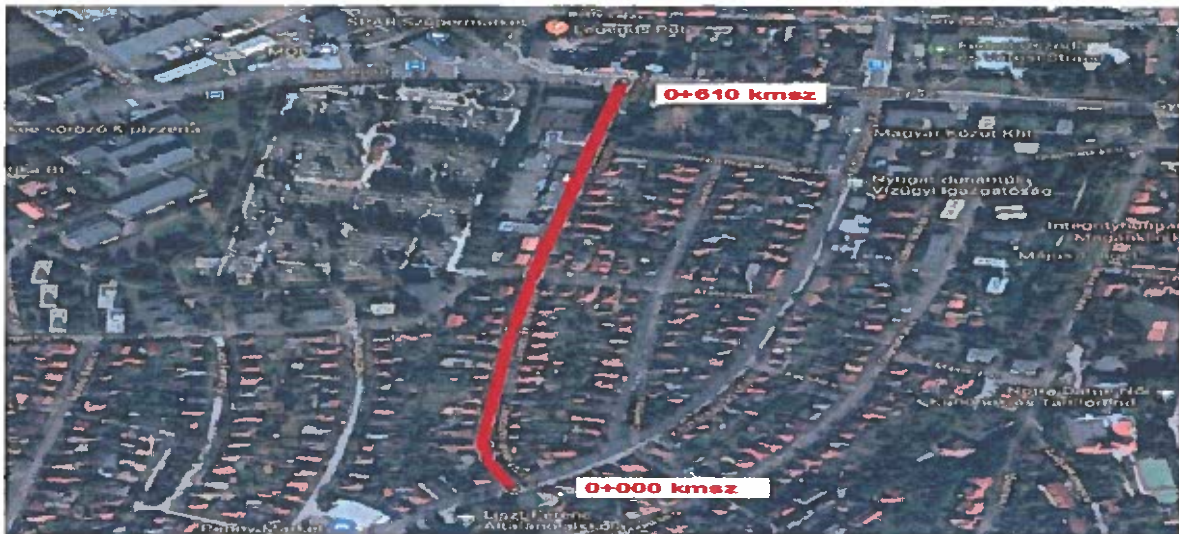
A Závodszy I. utcán több helyütt deformációs úthiba és erős repedezettség miatt pályaszerkezet cseréket és kopóréteg cseréket (marás + aszfaltozás) kell alkalmazni. Nagyobb kiterjedésben a Hoffhalter R. utca csatlakozóját kell felújítani. Itt szerkezetcsere és a meglévő járdakapcsolatok felújítása szükséges.

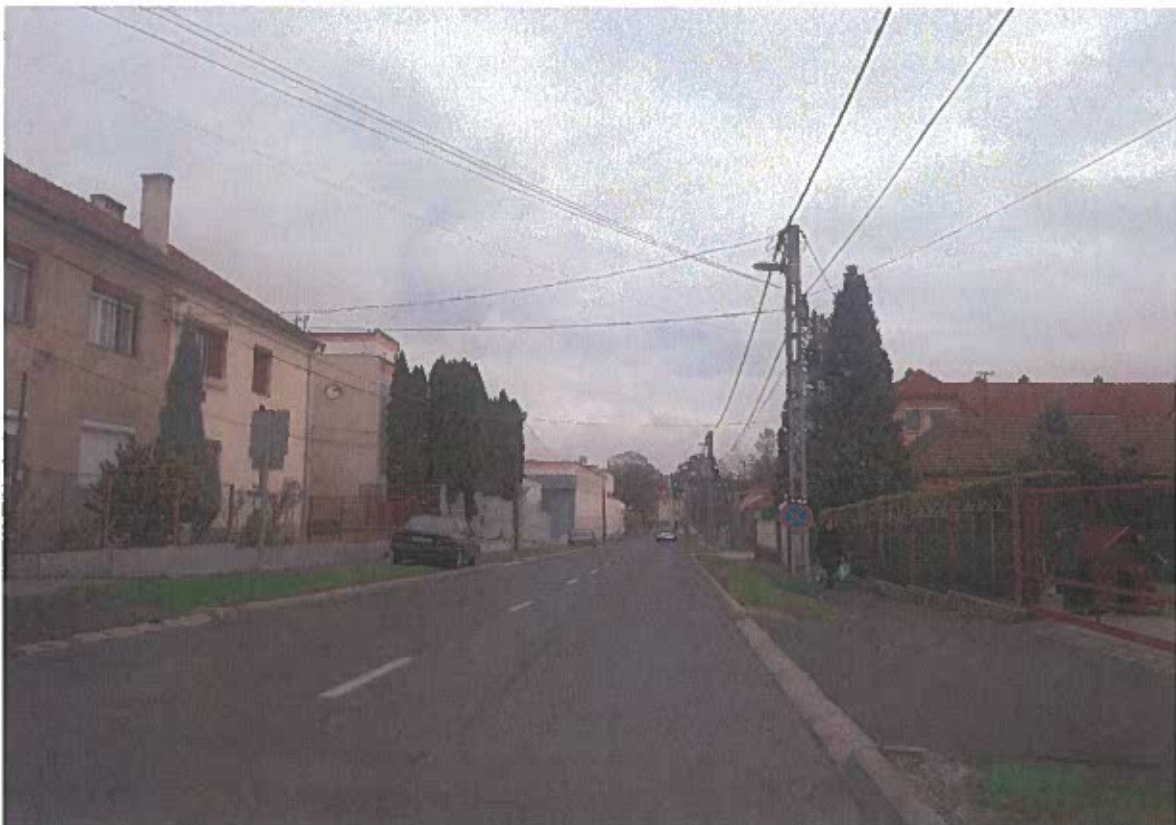
0+450 kmsz.

A szegélyek állapota kielégítő. Az útkörnyezet és a járdák állapota javításra szorul. A szakaszon a közvilágítás megfelelő. A csapadékvíz elvezető rendszerben hiányosság, hogy a 0+300 – 0+500 km szelvények között (Átalszegett u. – Hoffhalter R. u.) nincs víznyelő akna

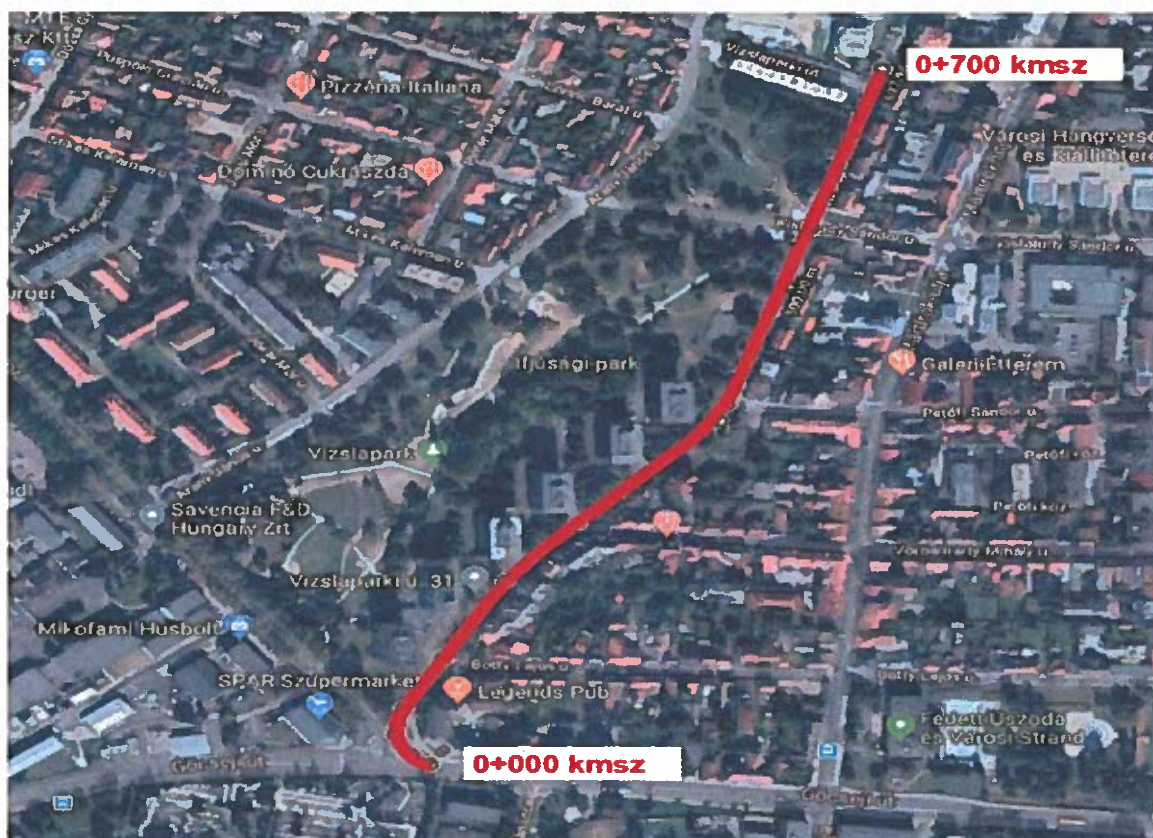
A Vizslaparki út burkolatán az elmúlt években már több beavatkozás történt. A 0+110 – 0+200 kmsz. és a 0+470 – 0+520 kmsz. között felső kopóréteg cseréje indokolt. A fent megadott útburkolat cserénél érdemes a burkolatszél hosszúságát megvizsgálni, ugyanis jelen úthibák azt mutatják, a jobb pálya ezen károsodott szakaszáról nehezen tudnak a vizek elfolyani.

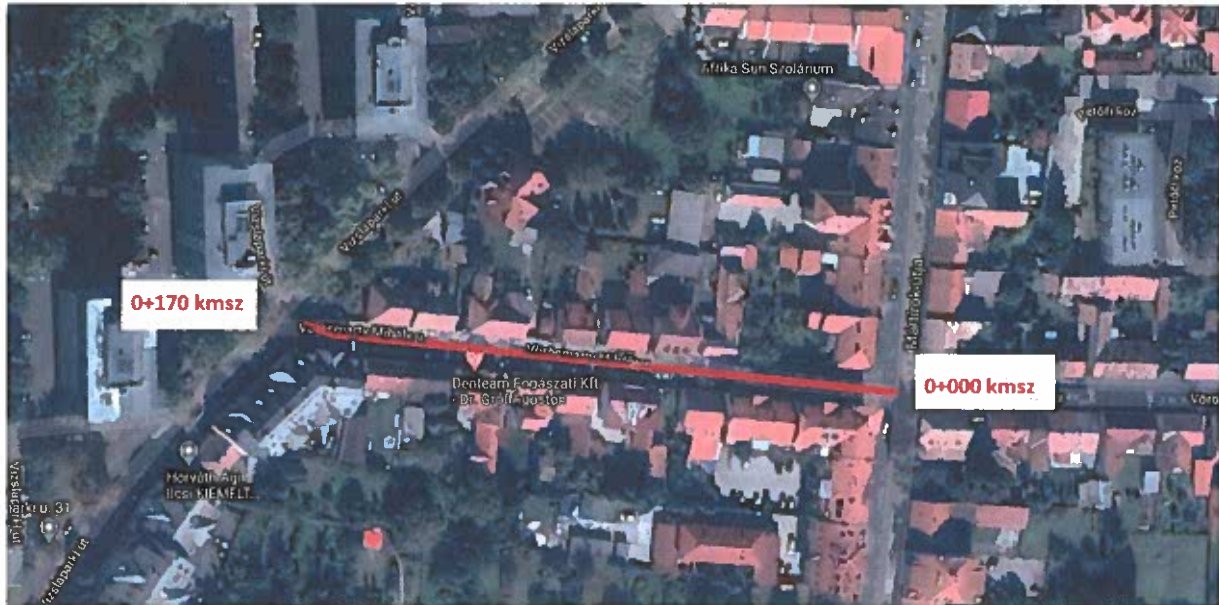
A Vörösmarty M. utca útburkolatát teljes szakaszon szükséges felújítani. A kopóréteg előregedett, repedezett, a közmű nyomvonalakban, aknák környezetében deformálódott, teljes cseréje indokolt. Az úttest a profilját megtartotta. Az úthibákat kevéssé alakváltozási, deformációs, mindinkább felületi repedések, azok kiszélesedései adják, az útszakaszon elmúlt időszakban történt közmű- és magasépítési beruházások folyamányaként a helyreállított burkolat nem mutat egységes képet.

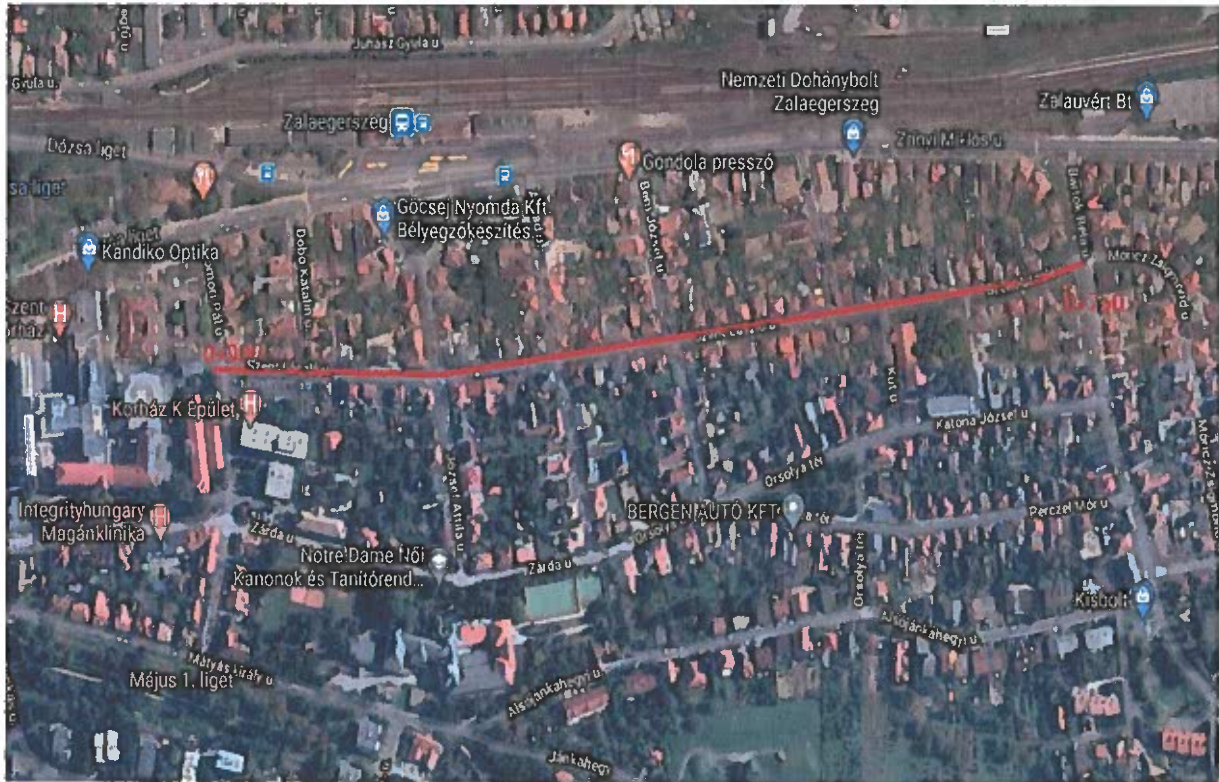
A Szent László utcán lokálisan kopóréteg és szerkezet cserére van szükség. Az útszegélyek, az útkörnyezet és a gyalogjárda javítandók. A szakaszon a közvilágítás megfelelő.

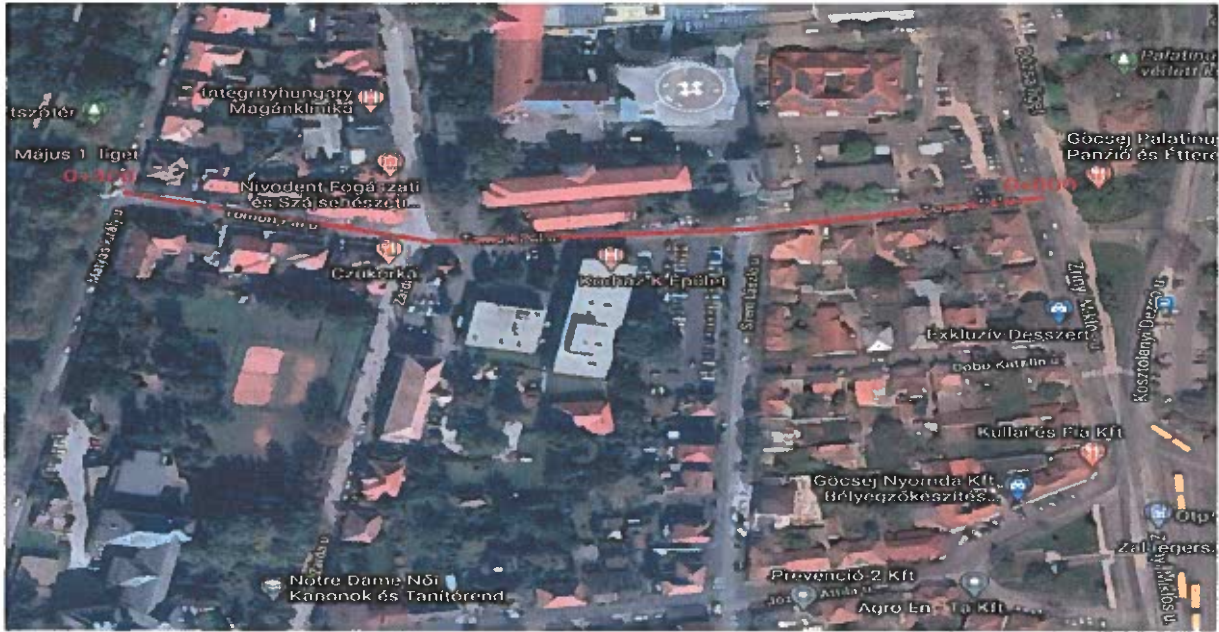
A Tomori Pál utcán lokálisan kopóréteg- és szerkezetcsereére van szükség. Az útszegélyek, az útkörnyezet és a járdák állapota leromlott, javítandó. A szakaszon a közvilágítás megfelelő.

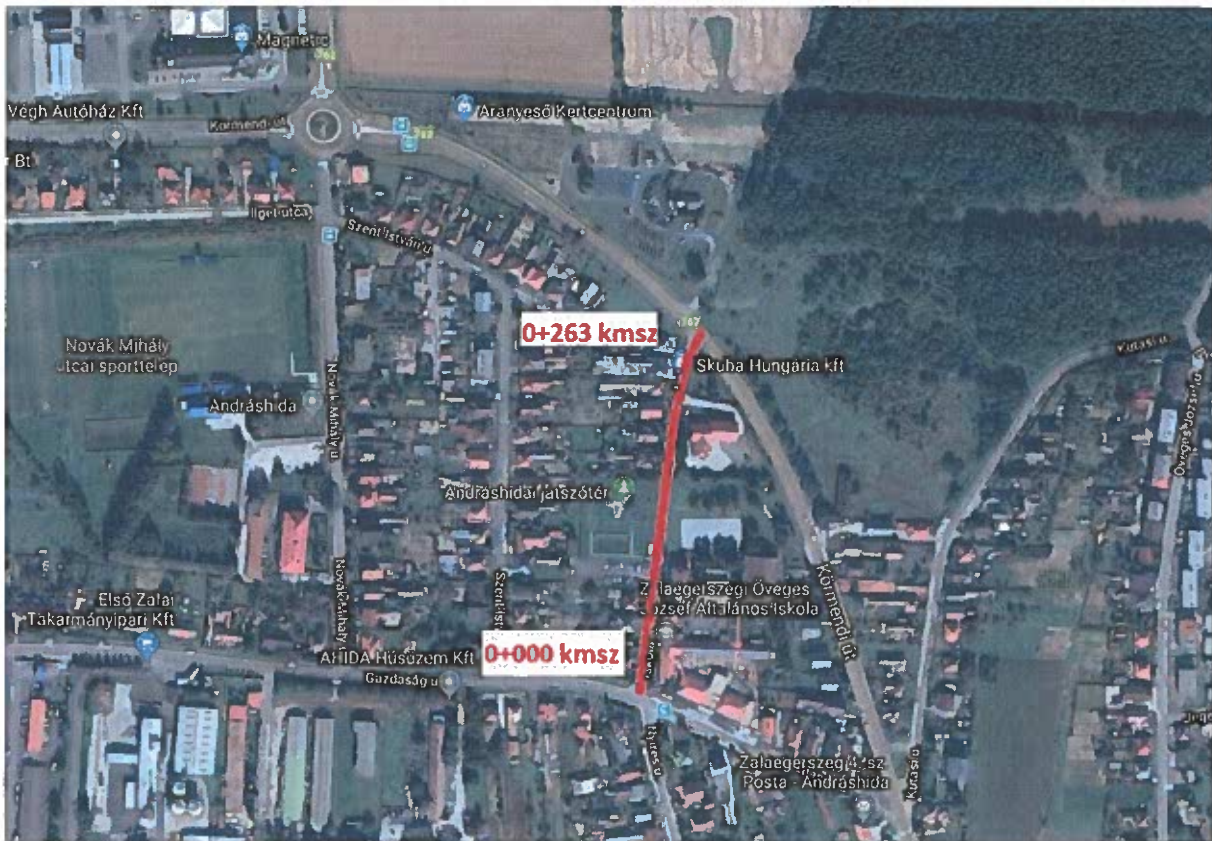
Az Iskola utca útburkolatát teljes szakaszon szükséges felújítani. A kopóréteg előregedett, repedezett, teljes cseréje indokolt. Az úttest a profilját megtartotta, azonban a korábbi közműépítés nyomvonalában jelentős burkolatsüllyedés tapasztalható. Az úthibákat kevésbé alakváltozási, deformációs, mindinkább felületi repedések, azok kiszélesedései adják.

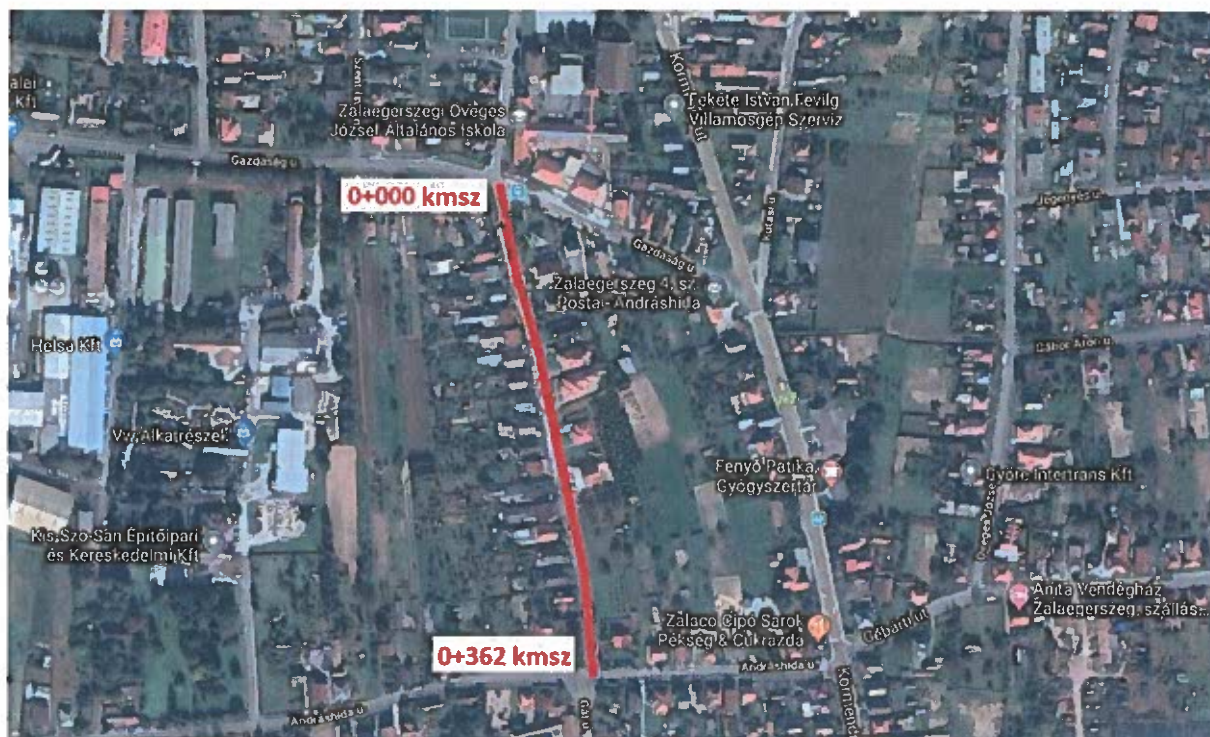
A Nyíres utca útburkolatát teljes szakaszon szükséges felújítani. A kopóréteg előregedett, repedezett, teljes cseréje indokolt. Az úttest a profilját megtartotta, azonban a későbbi „K”-típusú szegély fektetése miatti szélesítésen burkolatsüllyedés tapasztalható. Az úthibákat kevésbé alakváltozási, deformációs, mindinkább felületi repedések, azok kiszélesedései adják.

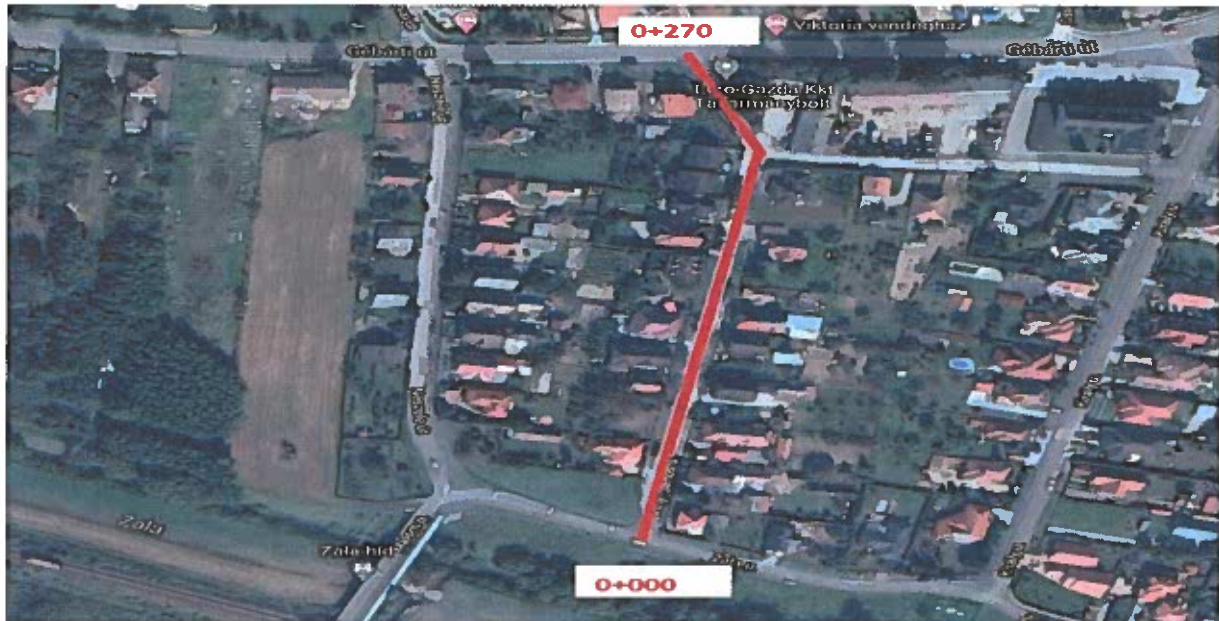
Az Irinyi J. utca útburkolatát teljes szakaszon szükséges felújítani. A kopóréteg előregedett, repedezett, teljes cseréje indokolt. A 0+000 – 0+200 km szelvények közötti szakaszon jellemző a korábbi szennyvízcsatorna nyomvonalában a burkolat süllyedése, míg a 0+200 – 0+270 km szelvények között az előregedett makadám útpályaszerkezet teljes újjáépítése szükséges. Ezen a szakaszon az útkorona jelentősen beszűkül, az úrszelvénybe a szomszédos telekről benyúlnak a magasra nőtt tuják.

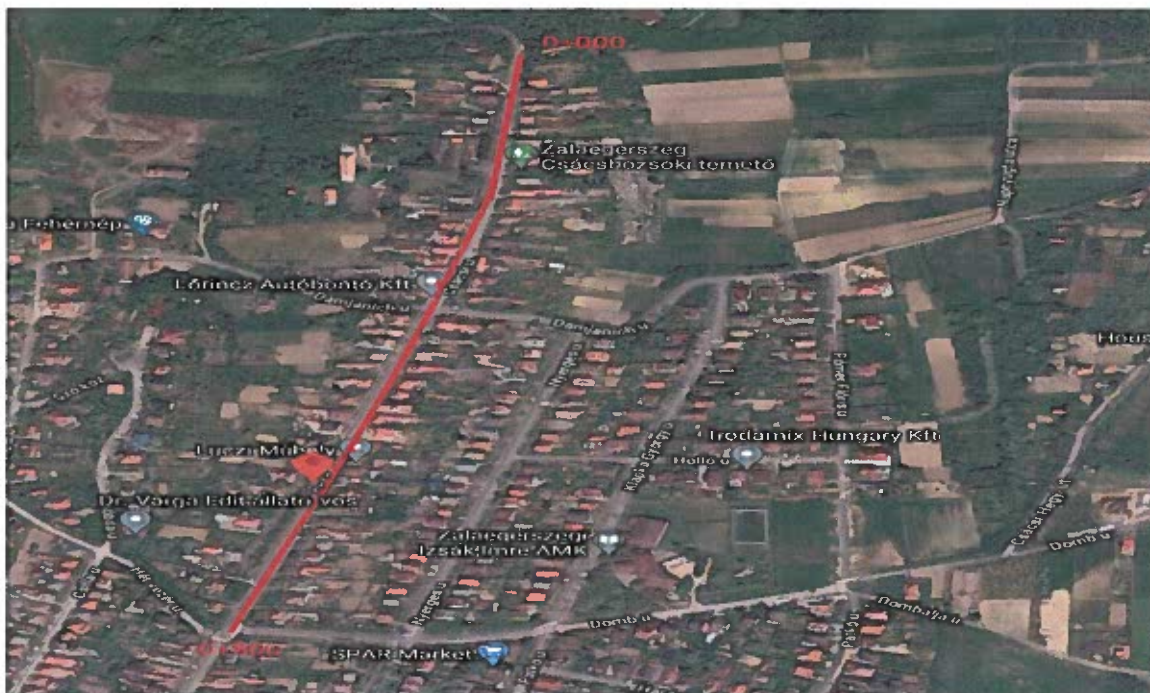
A Csácsi utcán (Domb utcától északra lévő szakasz) lokálisan kopóréteg cserére és szerkezetcserére van szükség. Az útszegélyek, az útkörnyezet és a járdák állapota összességében elfogadható. A szakaszon a közvilágítás megfelelő.

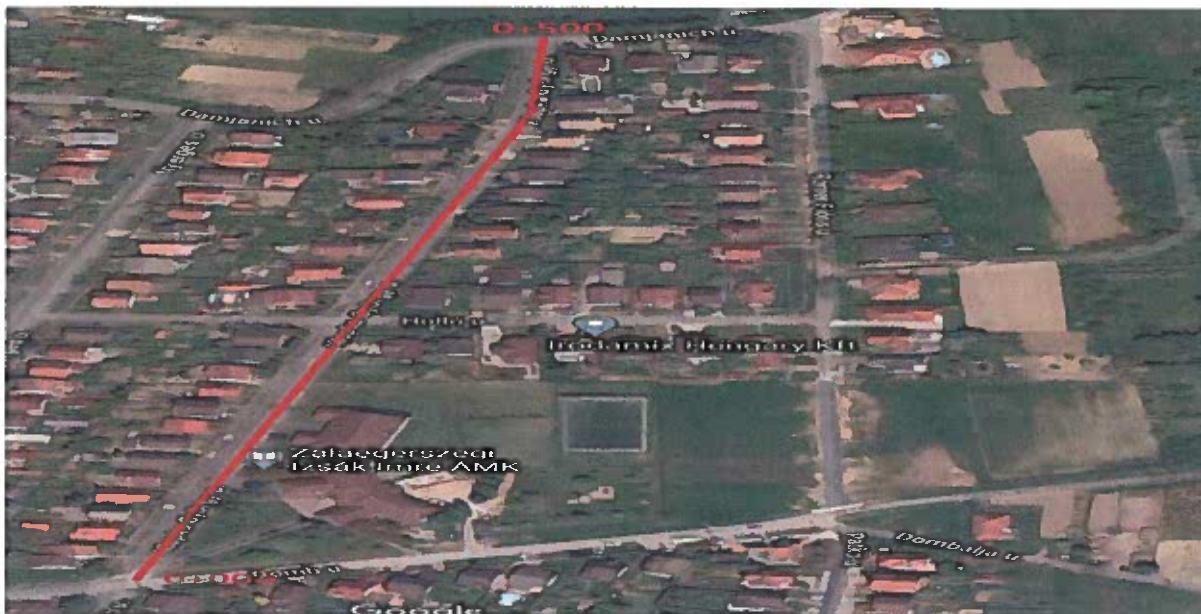
A Klapka György utcán szerkezetcsere javasolt 0+000-0+300 kmsz.-ig.

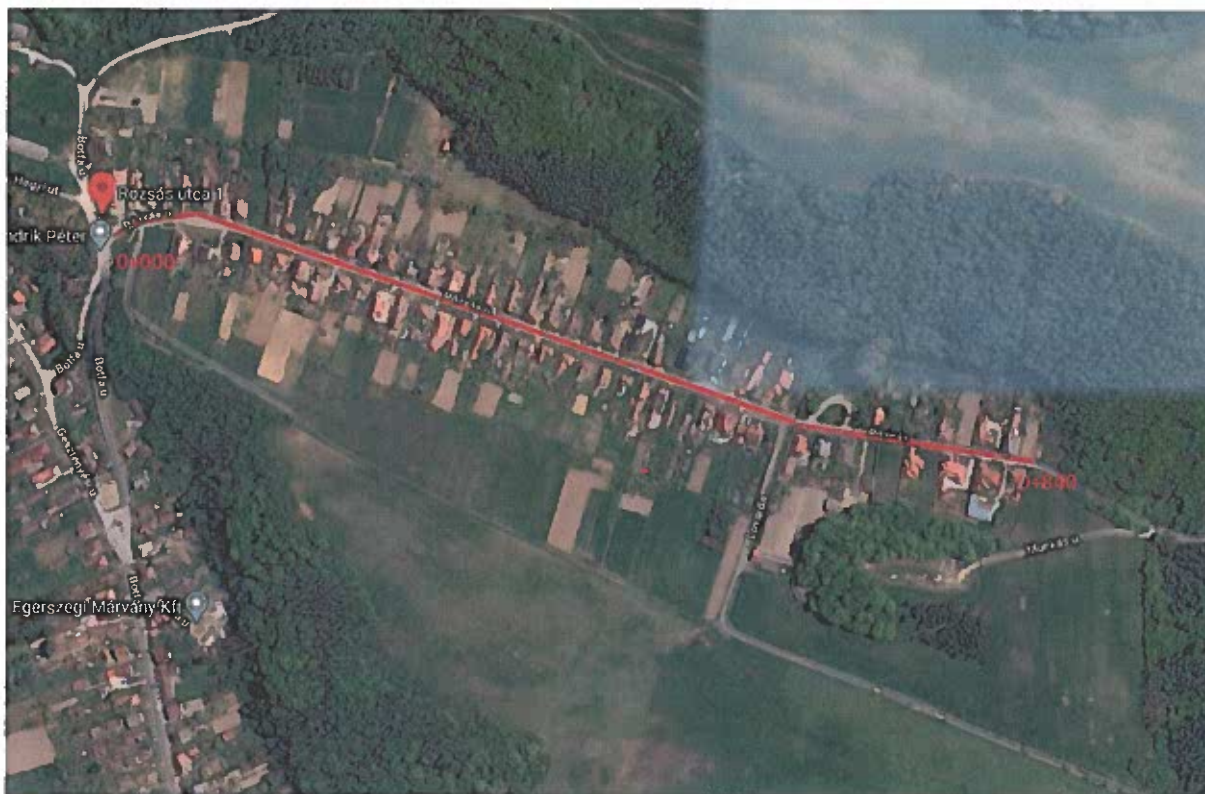
Az útburkolati felületi hibák a kopóréteg bomlásához vezetett. Az útpadka kijáródott, megfelelő pótlása szükséges. A csapadékvíz-elvezető árkok felújítása szükséges.
