ZALAEGERSZEG
15 ÉVES ÚTFELÚJÍTÁSI PROGRAMJÁVAL
KAPCSOLATOS

ÚT ÁLLAPOTFELMÉRÉSEK
ISMERTETÉSE

2020. november 19.

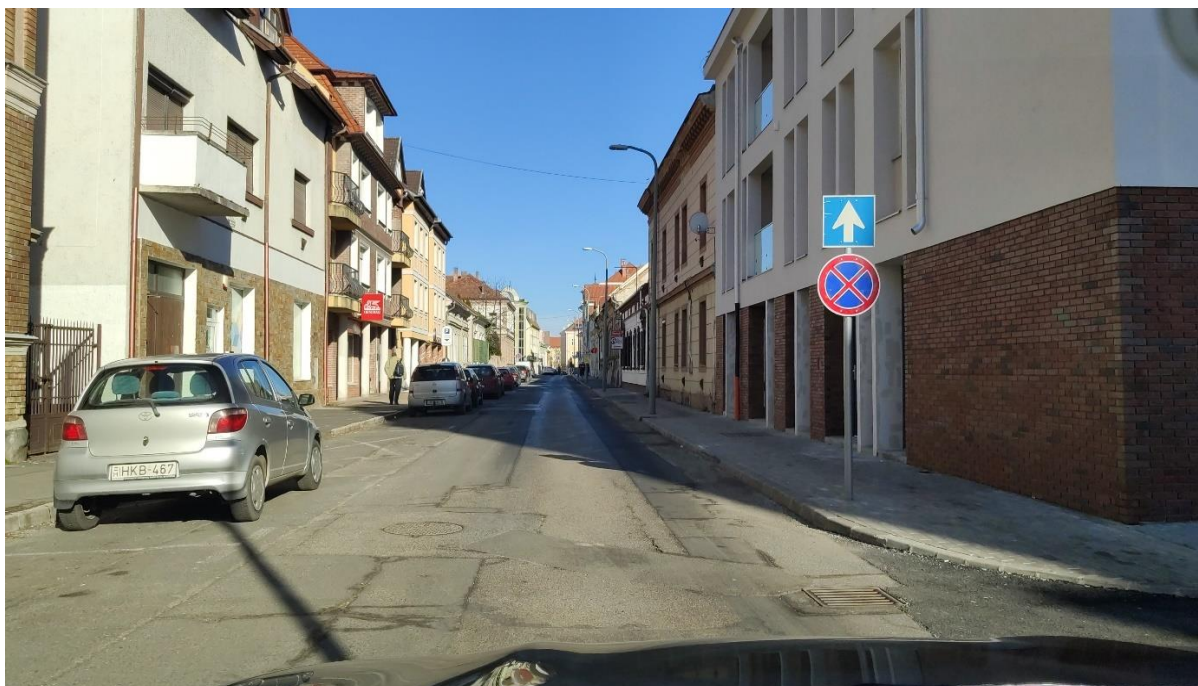
0+225 kmsz.

Zöldfelület a Petőfi S. u. – Kisfaludy S. u. közötti szakaszon található, amelynek növényzete rendezett, gondozott. Az E.ON Észak – dunántúli Áramhálózati Zrt. a 2021 - 2022. években az Ady E. utcában 0,4 kV és 22 kV földkábfektetés és csere beruházást tervez, a beruházás miatt a burkolat felújítási projekt ütemezését a Szolgáltatóval egyeztetni szükséges. Az utcában az ivóvízvezeték elöregedett, rekonstrukciója elkerülhetetlen, a csapadékvíz megfelelő elvezetése érdekében a meglévő rendszert bővíteni szükséges.

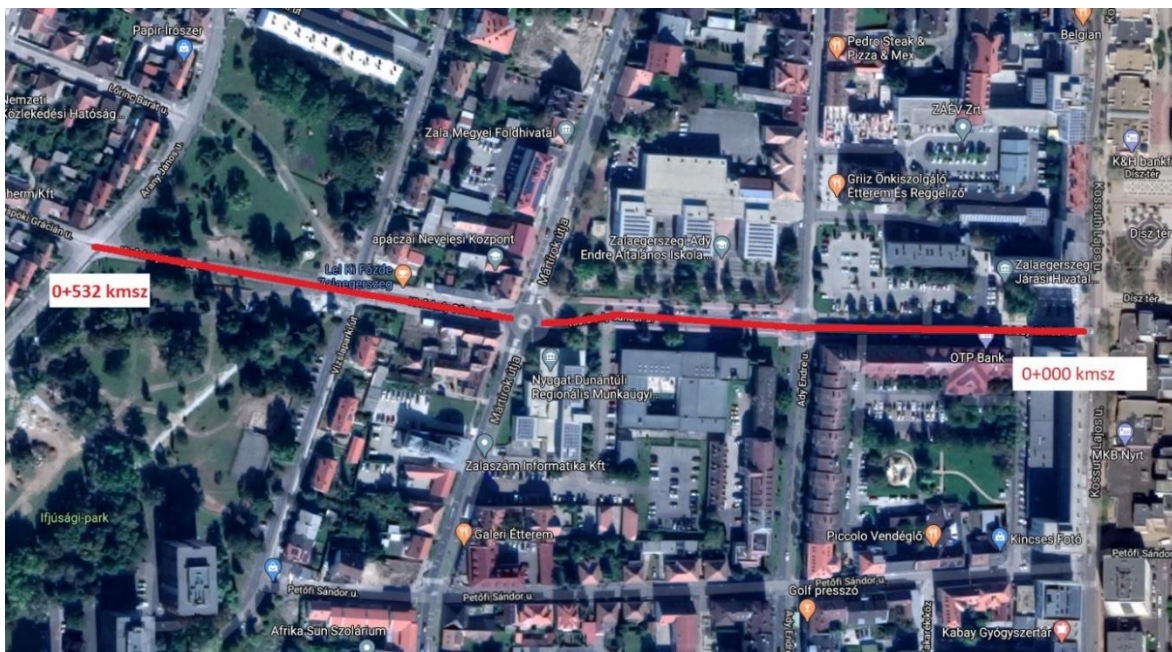
A Kisfaludy S. utca útburkolata jelentős közmű, illetve járdaburkolat építés beavatkozás nyomait viseli magán. Az úttest a profilját megtartotta, azonban a korábbi közműépítések nyomvonalában burkolatsüllyedések tapasztalhatók. A későbbi közműfejlesztések, javítások beavatkozásai miatt a burkolaton jellemző a foltozás, ennek következtében a slusszvágasoknál a repedezettség. A Kossuth L. utca – Mártírok útja körforgalom közötti szakaszon az intenzív forgalom miatt jelentkezik a burkolat fáradása, kismértékű deformáció, hullámosodás tapasztalható, amely a kopóréteg megerősítését, helyreállítását igényli. Az egységes megjelenés érdekében, valamint az élettartam egységesítése miatt a teljes szakaszon javasolt a kopóréteg cseréjét elvégezni. A kiemelt szegélyek szabványtól eltérő, magasabb szintje lehetővé teszi a kopóréteg megemelését, valamint a víznyelőrácsok szintbe helyezését is. Az OTP előtti párhuzamos parkoló szintben elkülönül, kialakítása döntött – fektetett kiemelt szegélyek lehelyezésével történt meg, amelyeknek állapota elhasználódott. Javasolt az építendő folyópályás burkolat és a parkoló burkolatának egy szintben történő építése.

A kiemelt szegélyek állapota jó, azonban a Vizslaparki út – Arany János u. közötti szakaszon a szegély szintje nem megfelelő, a szegély vonala deformált, megsüllyedt, cseréje, helyreállítása a felújítás keretében szükséges.

Az útkörnyezet a teljes hosszon megfelelő, forgalomtechnikai jelzésrendszer és a közvilágítás kellően kiépített, azonban felújítás esetén a jelzőtáblák egy része szabványos fóliatípusra cserélendő. A felszínre hulló csapadékvizeket a mindkét oldalon kiépített víznyelők gyűjtik össze és vezetik el a csatornahálózatba.

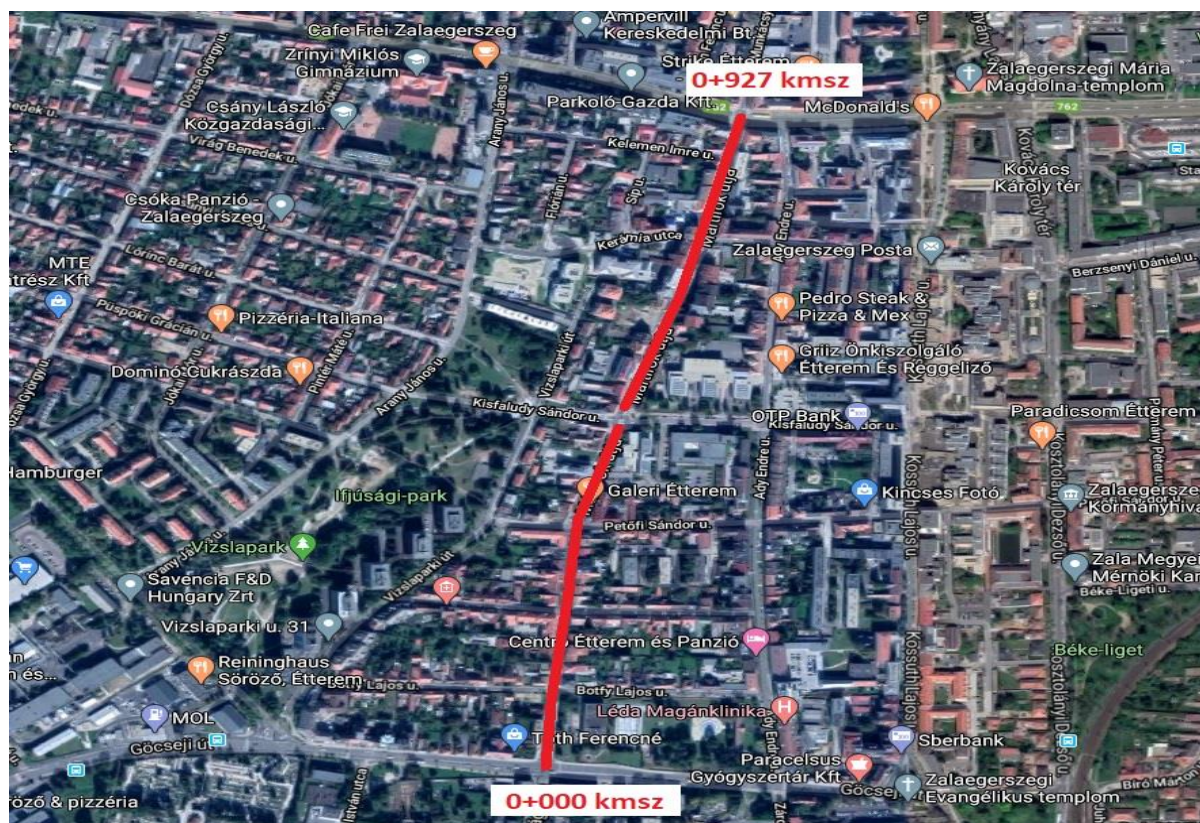
A Mártírok útja mintegy 927 méter hosszúságú szakasza útállapot szempontjából két részre bontható.

A 0+000 – 0+400 km szelvények közötti, a Kiszalud S. utcai körfogalomtól délre eső szakasz burkolatállapotára jellemző a kismértékű deformáció, amely elsősorban a közművek környezetében alakult ki (víznyelők, csapadékvízvezető rendszer, szennyvícsatorna hálózat, illetve közmű meghibásodások helyreállításai, valamint utólagos ingatlan rákötések, kiváltások). A Göcseji úti csomópont a mintegy tíz évvel ezelőtti beruházás keretében újult meg, azonban a burkolaton ezen a szakaszon is jellemzőek a közművek környezetében a burkolatsüllyedések. A Botfy L. utca - Kiszalud S. utcai körforgalom közötti szakaszon jellemző a régi típusú kiemelt szegély, amelynek nyomvonala szakaszosan megsüllyedt, így felújítás esetén indokolt a cseréje, egységes típusra a megelőző és követő szakasszal. Az út melletti forgalomtechnika – jelzőtáblák – állapota megfelelő, azonban felújítás esetén a kopott, elhasználódott jelzések cseréje szükséges. A zöldfelületek, valamint a járda állapota nem megfelelő. A járdafelületek jellemzően öntött aszfalttal készültek, a korábbi beruházások miatti ingatlan közmű bekötések miatt nem egységes, több esetben betonos, illetve térköves helyreállítással készültek, szakaszosan botlásveszélyes, valamint a járda szintje némely esetben nem megfelelő (közúti keresztezésekben). Felújítás során javasolt a teljes járdaszakasz térköves burkolása, az egységes utcakép kialakítása érdekében.

A Kiszalud S. utcai körfogalomtól északra eső szakaszon az út feljutása a 2010-es évek elején készült el, közműhálózat fejlesztést követő helyreállításban. Ennek megfelelően a burkolat egységes, sem repedezettség, sem deformáció nem tapasztalható, az útkörnyezet, kiemelt szegélyek állapota jó, jelenlegi felmérés alapján nagyobb beavatkozás nem indokolt. A jellemző javításokat üzemeltetés – fenntartási feladatkörben el lehet végezni.

A teljes felmért útszakaszon a vízvezetést az út mindkét oldalán kialakított zárt csapadécsatorna rendszer biztosítja, amelybe a kiemelt szegély mellett épített víznyelők vezetik a csapadékvizeket. A csatornahálózat általános állapota jó, az útszakaszon nagyobb intenzitású csapadék esetében sem tapasztalható vízmegállás, nagyobb vízvezetési probléma.

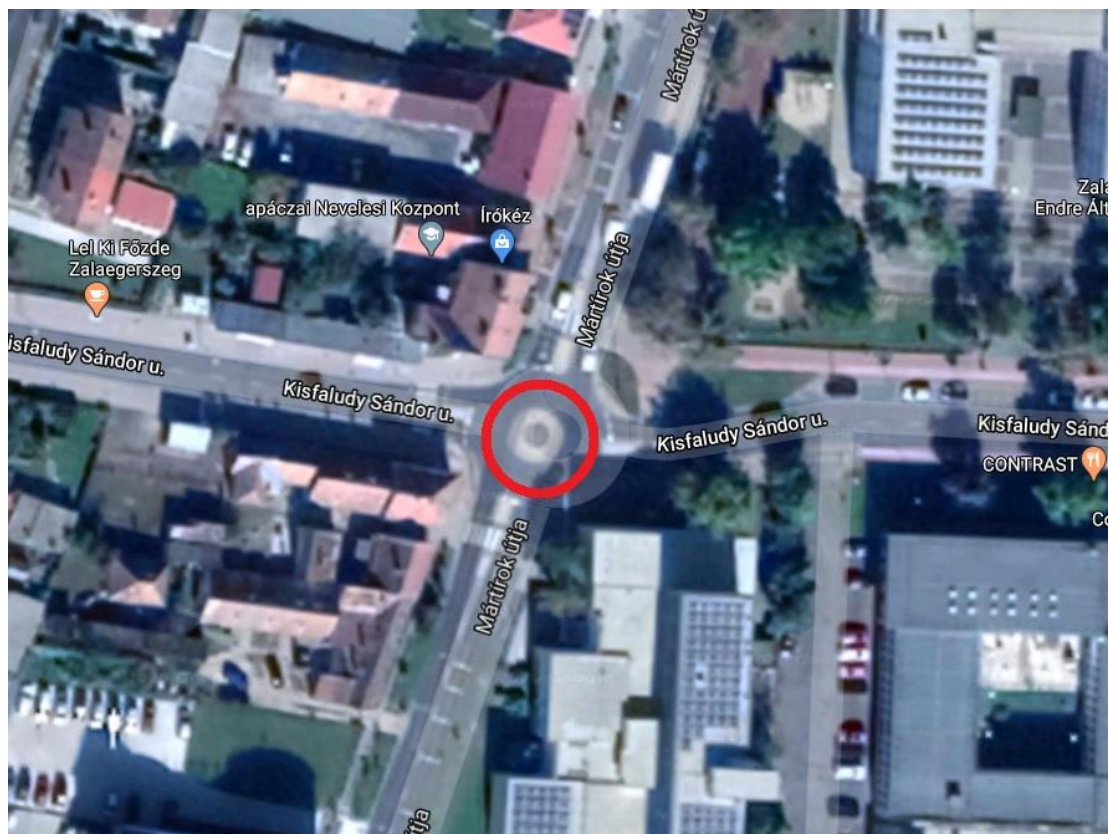
A Mártírok útja és a Kisfaludy S. utca csomópontjában kialakított kissugarú körforgalom kapacitása a jelenlegi forgalom nagyság miatt telített, fejlesztése indokolt volna, amelyet azonban erősen behatárol a környezet sűrű beépítettsége.

A létesítmény csomóponti ágainak, illetve a körforgalom burkolatának állapota megfelelő, felújítása a felmérés időpontjában nem indokolt. A burkolatot, illetve szigeteket határoló szegélyek (kiemelt és süllyesztett szegélyek) állapota rossz, több szakaszon bomlik, felújításuk, cseréjük a teljes szakaszon indokolt. Az erős igénybevétel, illetve a téli só korrozív hatása miatt javasolt olyan szegélyek, burkolatok választása, amelyek ellenállóbbak a téli sózás hatásainak. A közvilágítás és forgalomtechnika, táblázás megfelelő, azonban a csomóponti ágakon jelenleg hiányoznak a forgalomtechnikai jelzések, pótlásuk szükséges. A növényzet, útkörnyezeti állapota megfelelő, a később kiépített kerékpárúti átvezetés kialakítása biztonságos.

A körpálya leromlott állapotú K szegélyének,
ill. a kanyarodási ívsugar bővítésénél lévő süllyesztett szegély sor cseréjének becsült költsége
bruttó 2.923.560,- Ft

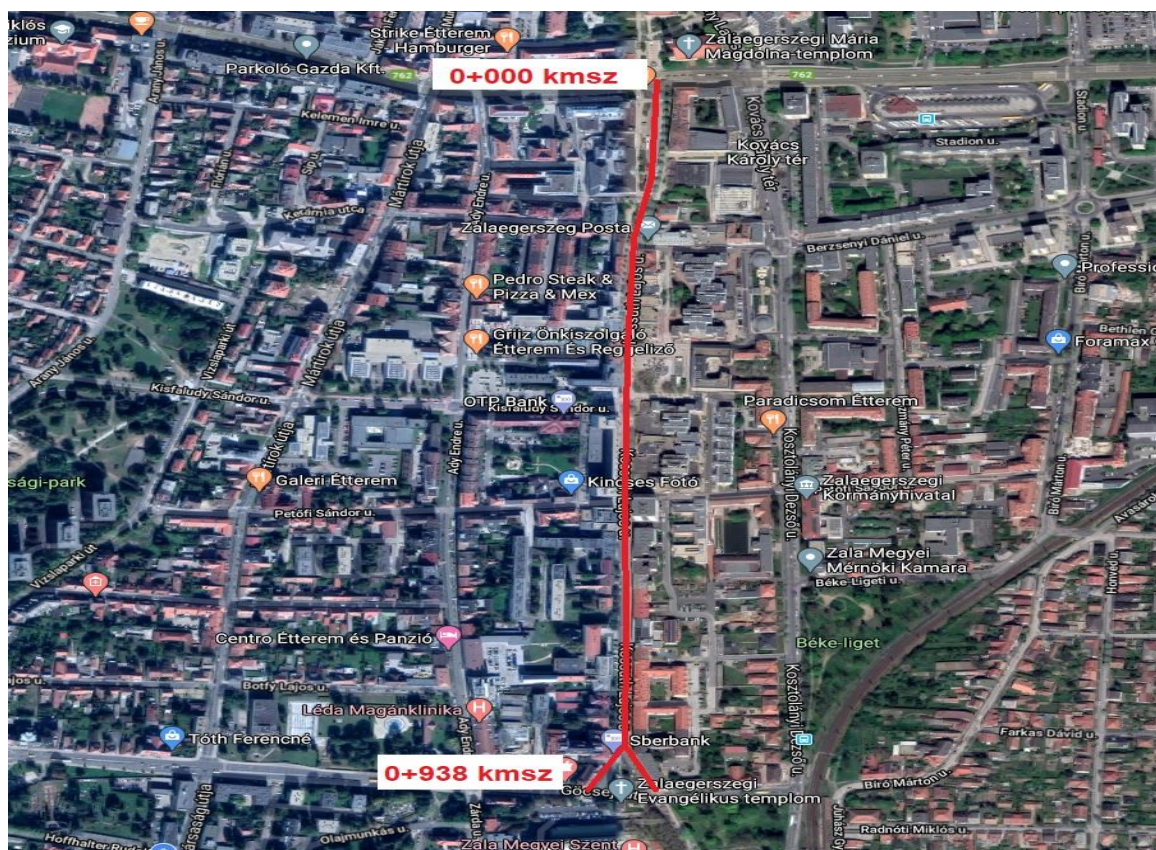
A Kossuth L. utcát útállapot alapján három szakaszra szükséges bontani.

A Széchenyi tér és a Berzsenyi D. utca közötti térkő burkolatú szakaszra jellemző a térkő burkolat pontszerűen megjelenő meghibásodása, a kövek töredezése, süllyedése. 2018. és 2019. évben a burkolat és részben az alépitmény cseréjére került sor, a javított szakaszokon jelenleg burkolati hiba nem tapasztalható. Javasolt az eredeti térkő burkolat cseréje, felújítása, érintve a nagy terhelésnek kitett autóbusz-megállóhelyet is. A forgalomtechnika és útkörnyezet állapota megfelelő, beavatkozásra az üzemeltetési-fenntartási feladatokon túl nincs szükség.

A Berzsenyi D. u. és Kisfaludy S. u. közötti szakaszon az útburkolat térkő cseréjére 2019. évben került sor, mely során a teljes térkő cseréje, valamint részben a pályaszerkezet cseréje valósult meg. Az útkörnyezet, forgalomtechnika gondozott, a tervszerű üzemeltetési és fenntartási feladatokon túl egyéb beavatkozás nem indokolt.

A Petőfi S. utcától délre, a Csány L. térig terjedő cca. 350 méter hosszúságú útszakasz aszfaltburkolatú, amelyen a korábbi nyomvonalas közmű létesítmények utólagos helyreállítása miatt enyhe deformáció tapasztalható, valamint a helyreállításkor kialakított hossz- és keresztlúszok megnyílása, kisebb kátyúsodása jellemző. Ennek következtében a bal oldali forgalmi sávban a keréknyomban jelentős süllyedés tapasztalható, amely miatt a vízelvezetés nem megfelelő, a víznyelők nem tudják teljes mértékben funkciójukat betölteni. Az útkörnyezet, valamint forgalomtechnikai jelzésrendszer állapota megfelelő, azonban felújítás során az elhasználódott, nem szabványos fóliatípusú táblák cseréje szükséges, illetve a tervezett új forgalmi rendhez a táblák elhelyezését kell igazítani. Az út menti terület,

gyalogos létesítmények állapota megfelelő, azonban a felújítás során a járdák aszfaltos, öntött aszfaltos burkolata cseréje javasolt.

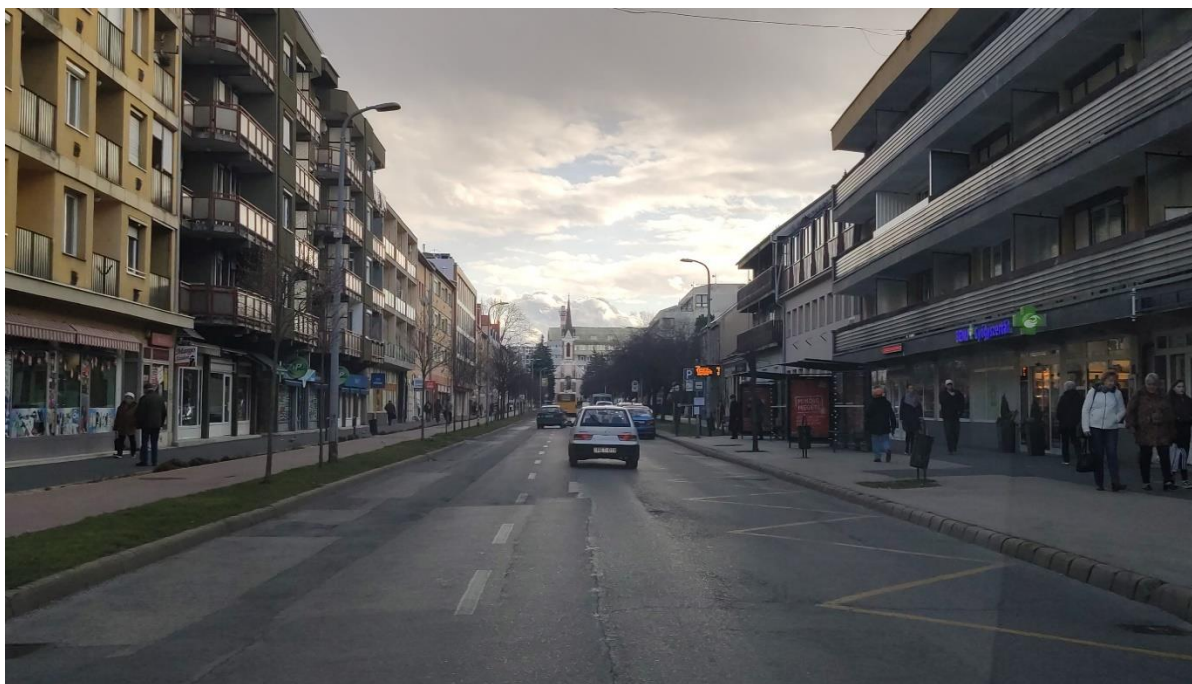
0+575 kmsz.

A vízelvezetésről a teljes útszakaszon víznyelők gondoskodnak, amelyek zárt csapadécsatornába vezetik a burkolatra hulló csapadékot. A térkő burkolattal ellátott útpályán a korábbi beruházás keretében a vízelvezető rendszer korszerűsítése is megvalósult, az aszfalt burkolatú szakaszon javasolt a vízelvezető rendszer felülvizsgálata, szükség esetén korszerűsítése, kapacitásának növelése.

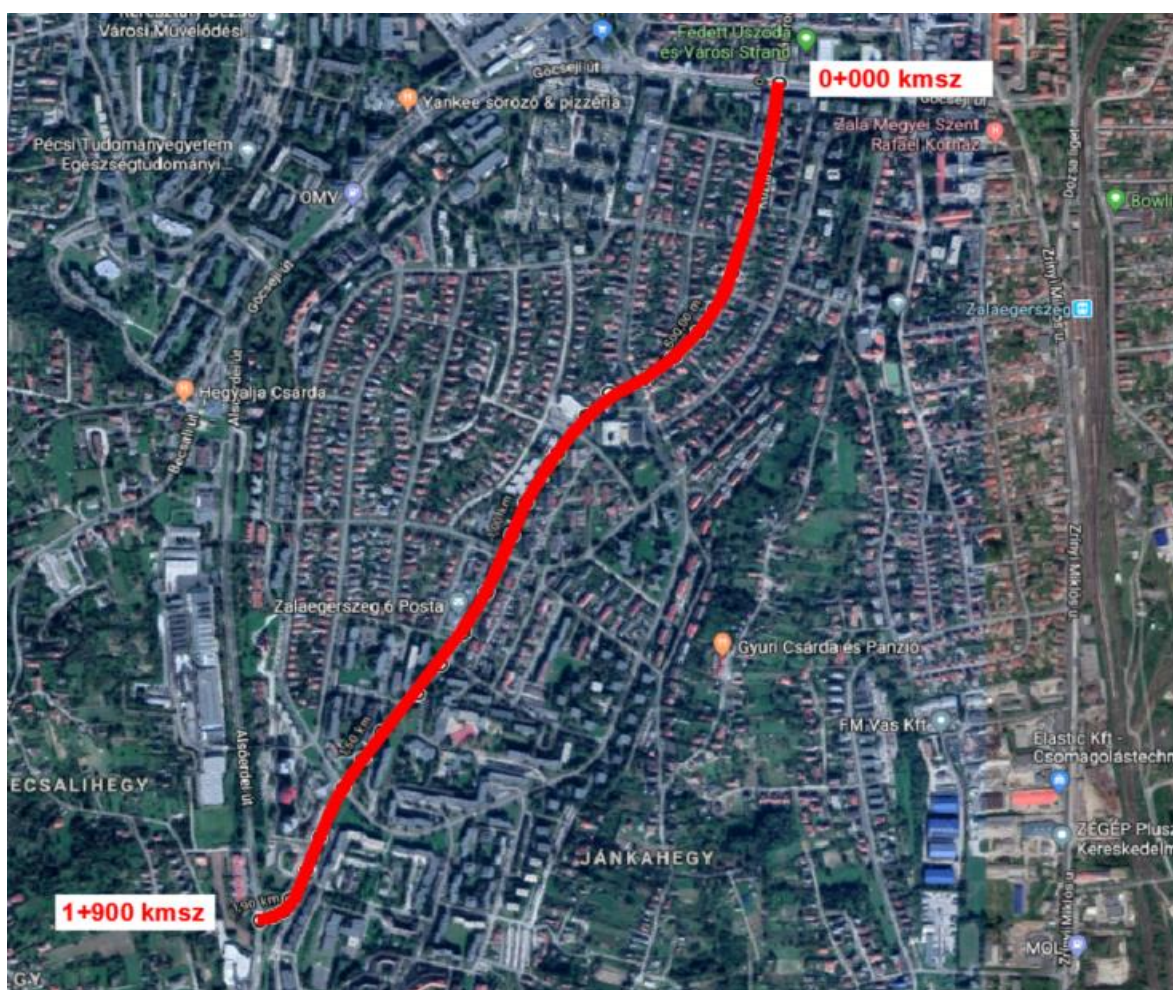
A város egyik legforgalmasabb gyűjtő útja. A Köztársaság útján több helyen, az útburkolat szélénél és a buszmegállók környezetében pályaszerkezet cseréje indokolt, illetve gyakoriak a nagyobb kiterjedésű szakaszokon is, ahol a teljes burkolatszélességben a felső kopóréteg cseréjére szorul. Jellemző, hogy a buszforgalom megállási (fékezési-elindulási) és kanyarodási helyein tapasztalható fokozottabb leromlás az itt jelentkező nagyobb igénybevételek következtében.

A legrosszabb állapotban a Hegyalja u. – Erkel F. u. és a Fejér Gy. u. – Hegyalja u. közötti szakaszok vannak. Itt a burkolati jelek felfestései is pótlandók, kiegészítendők a burkolat felújítását követően. A Köztársaság útja 85. – 89. sz. alatti társasházak közötti tömbbelsőben 2019. évben elkészült a szennyvízcsatorna rekonstrukció. Az útburkolat és meglévő parkolóhelyek felújítása indokolt, továbbá cél, a helyszínen új várakozóhelyek kialakítása.

A gyalogjárdákon lokális javítások szükségesek. Célszerű volna a 2018. évben felújított járdaburkolat folytatása az autóbusz decentrum környezetében lévő üzletsor előtt. Szelvényezés szerinti bal oldalon mindvégig gyalog- és kerékpárút található, mely a helyi kerékpár hálózat szerves részét képezi. A helyszínen a közvilágítás megfelelő, azonban helyenként a lámpatestet tartó lámpakarok rozsdásodása figyelhető meg.

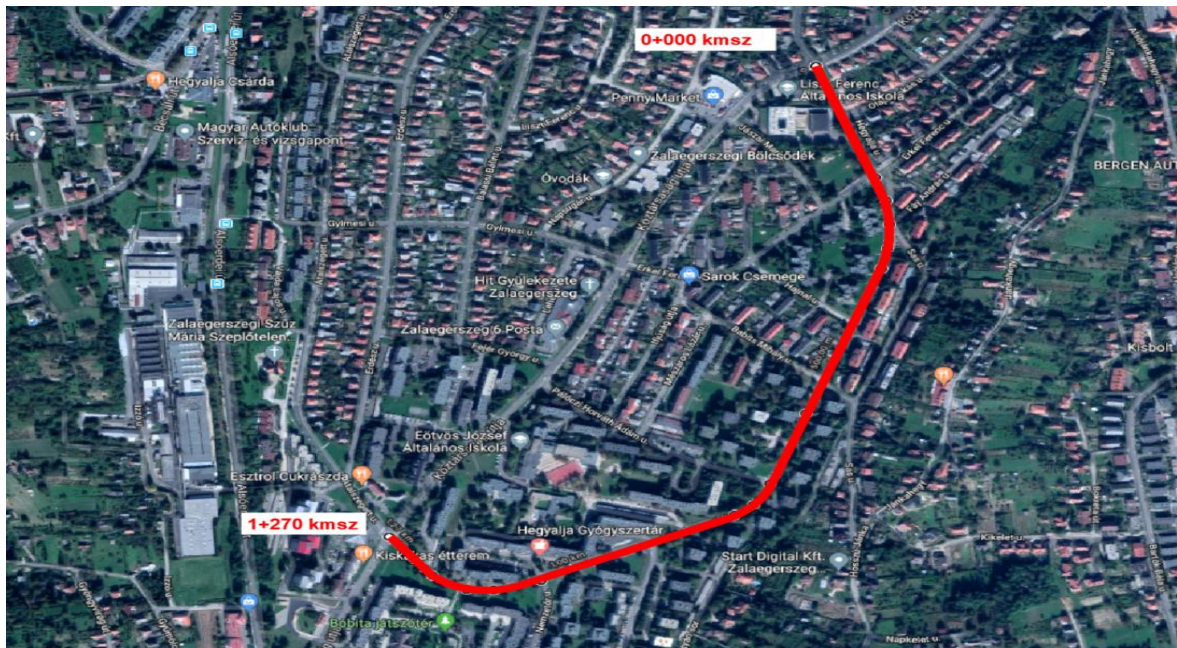
A Hegyalja utcában a Nemzetőr u. környezetében az útburkolat szélénél és a buszöblök környezetében pályaszerkezet csere indokolt, illetve a végszelvényben nagyobb kiterjedéssel, teljes burkolatszélességben a felső kopóréteg cseréjére szorul.

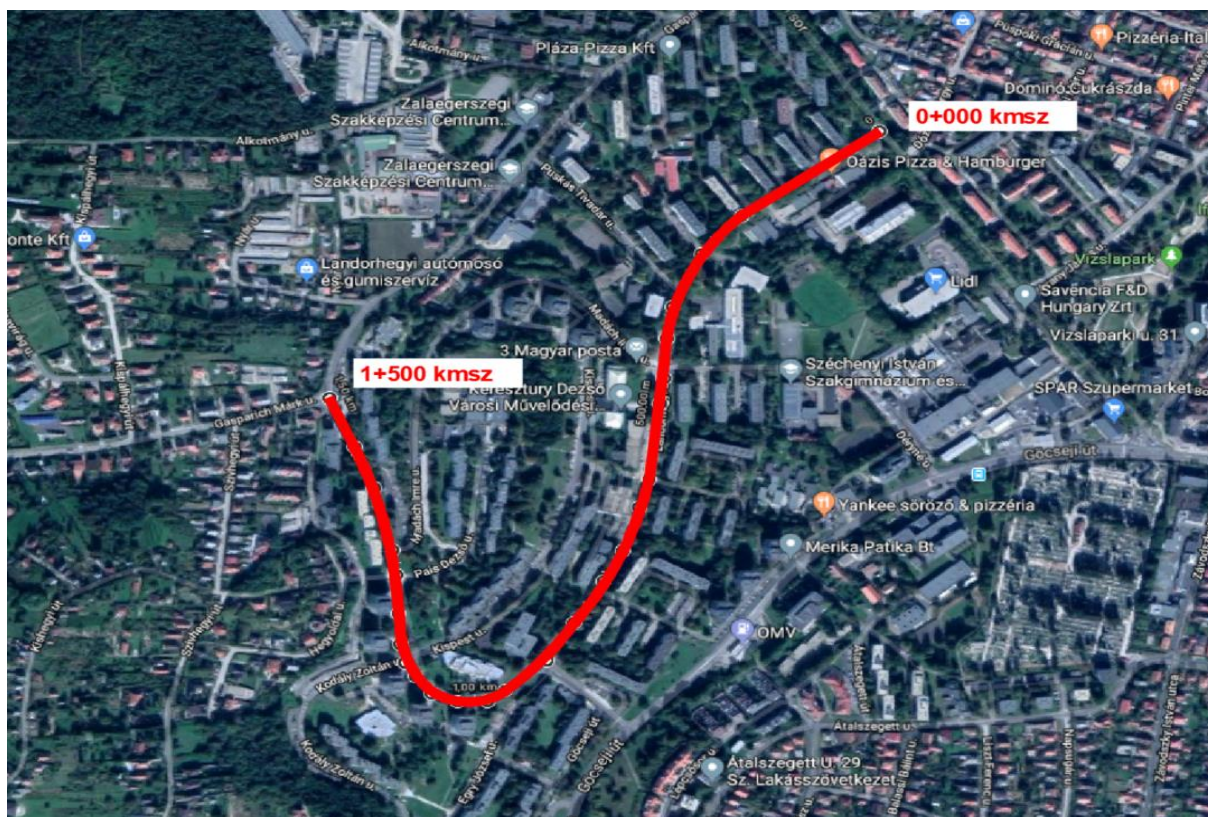
A helyszín a városrész fő tömegközlekedési útvonala. A Landorhegyi úton 0+480 km szelvénytől kezdődően a buszöbblök és folyópályás megállók burkolatát szükséges felújítani. Néhány helyen, mint a 0+610 – 0+640 kmsz. és a 0+780 – 0+790 kmsz. között jobb oldalon lokális pályaszerkezet cserék szükségesek. A Csertán Sándor csomópontban a burkolatot korszerűsíteni kell, tekintettel a buszforgalom által okozott deformációkra. Az útszegélyek az utca első pár 100 méterén megfelelőek. Szegélycserét bal oldalt a Puskás Tivadar u. - Pais Dezső u. között (0+330 - 1+230 kmsz.), jobb oldalt pedig a VMK - Pais Dezső u. között (0+570 - 1+230 kmsz.) indokolt alkalmazni. Az iskola előtt a jobb oldali járda burkolata javítandó.

A forgalomtechnikai jelzések és az útkörnyezet megfelelő, azonban a gyalogos átkelőhelyeket jelző táblákat ki kell cserélni (10 x 2 db).

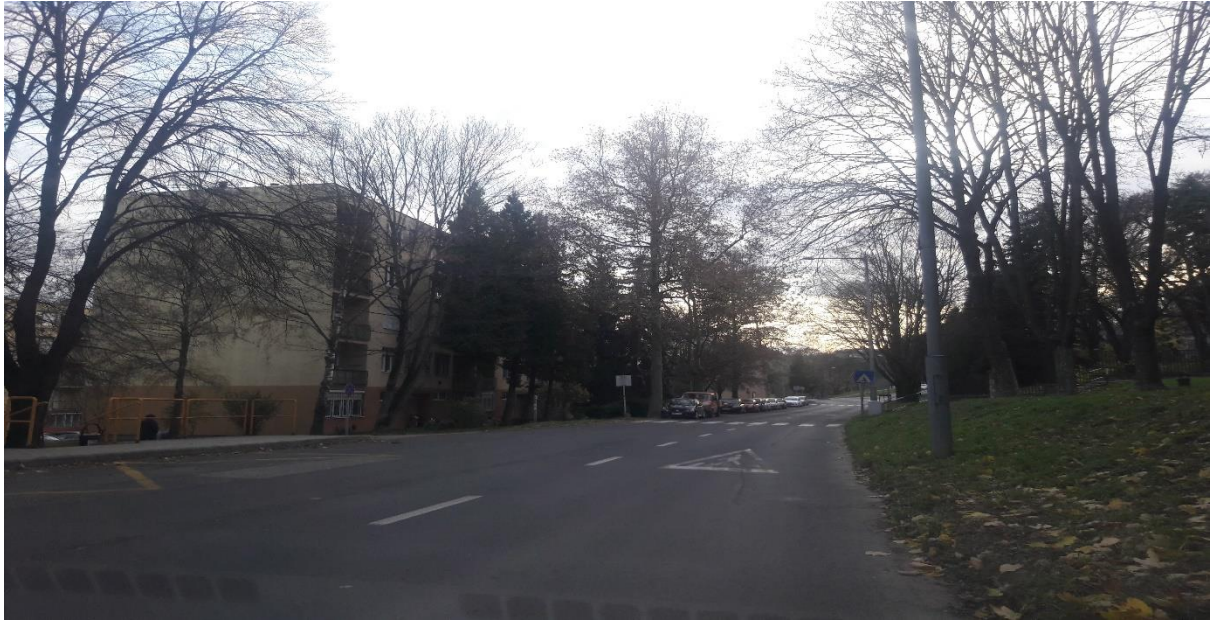
0+750 kmsz.

Az utcában a közvilágítás kiépített, megfelelő. A Kodály Z. u. – Gasparich M. u. közötti szakaszon 6 db víznyelő aknát szintbe kell helyezni. A vizsgált úton a Zalavíz Zrt. 2017-ben elkészített szakmai tanulmánya szerint a zalaegerszegi csapadécsatorna hálózatának felújítása vonatkozásában is érintett a Landorhegyi út.

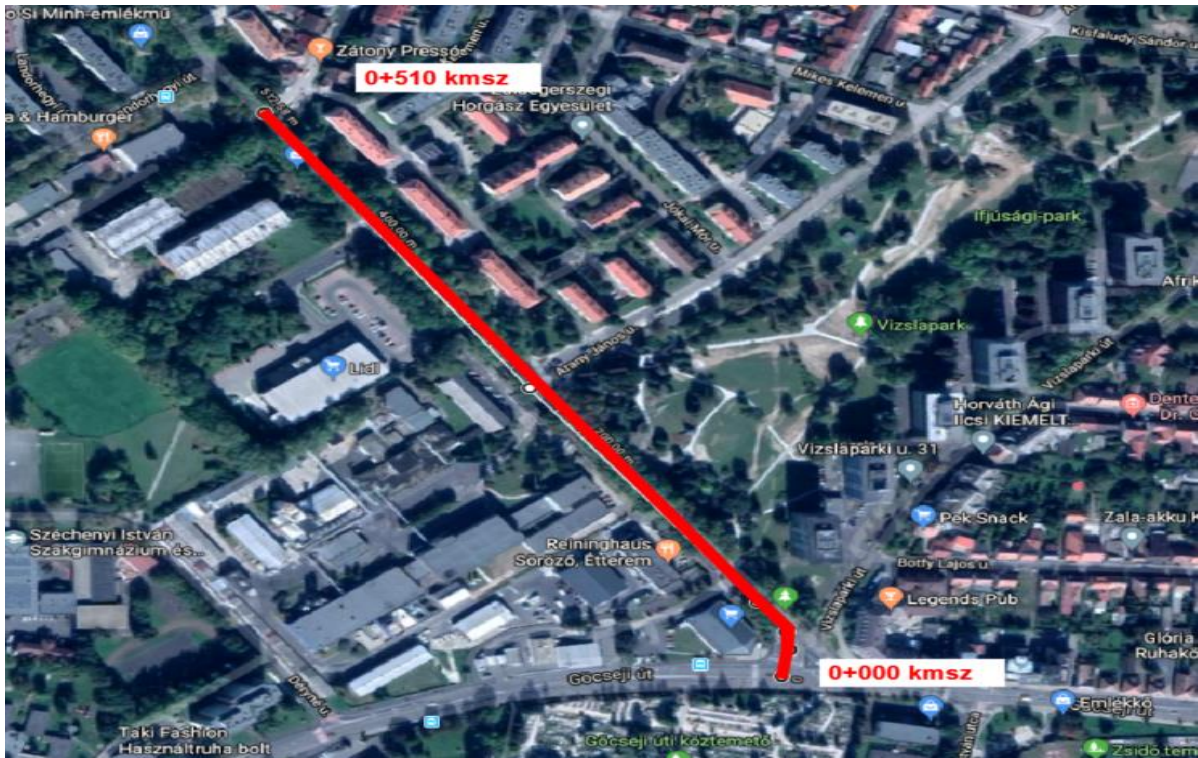
A Platán soron a kezdőszelvénytől számított 150 méteren belül szükséges felújítási munkákat végezni. Lokális burkolathibák találhatók, szegélyt, illetve a járdaburkolaton aszfalt kopóréteget indokolt cserélni.

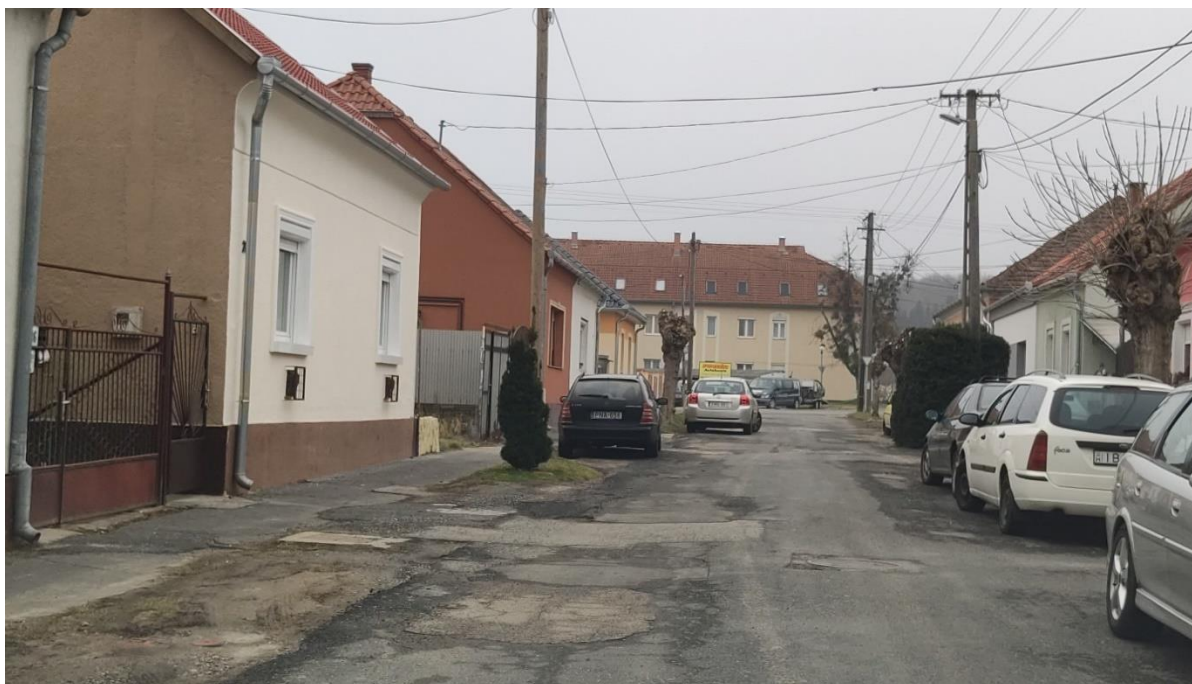
Az utca teljes hosszában makadám pályaszerkezetű, erősen deformált, kátyús, rendkívül nehezen járható, teherbírása nem megfelelő. Jellemző a közműépítés nyomvonalában a burkolat deformációja. A kopóréteg előregedett, repedezett, figyelembe véve, hogy a teherbírása nem megfelelő, a teljes pályaszerkezet felújítása indokolt.

A vízvezetést a szelvényezés szerinti jobb oldalon kiépített zárt csapadécsatorna rendszer biztosítja, amely a vízvezetést biztosító szegély hiányában funkcióját nem tudja betölteni. Az útszakaszra jellemzők a deformációk miatti vízmegállások. Az útkörnyezet nem megfelelő, az őrsvénynt jelentősen csökkentik a padkában lévő növények, fenyőtuják.

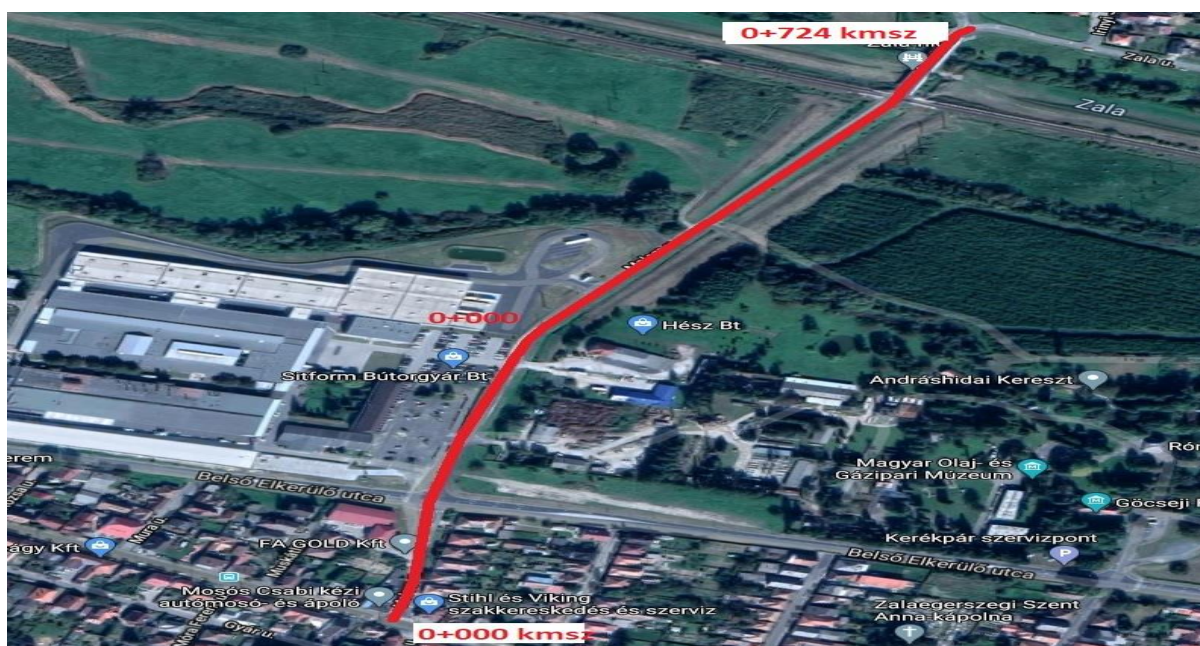
A Malom utca útállapot szempontjából négy szakaszra bontható. A Hock János u. – Belső tehermentesítő út közötti szakasz burkolatállapota előregedett, erősen deformált, kátyús, teljes felújítása szükséges. A felújítással nem érintett szegélyek állapota rossz, cseréjük indokolt. A vízvezetést zárt csapadékvíz-elvezető rendszer biztosítja, a felújítás során a víznyelők szintre emelése is szükséges.

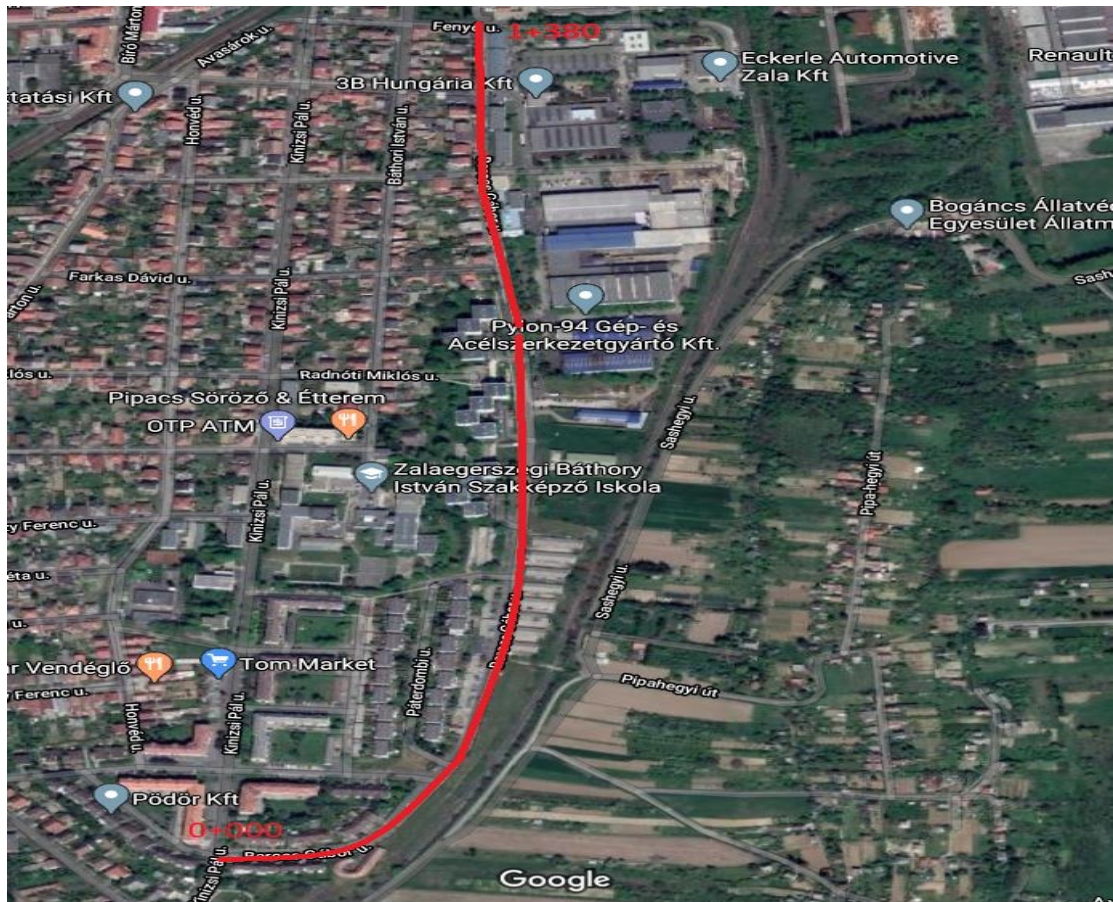
A Baross Gábor utcán lokálisan kopóréteg cserére és szerkezetcsere van szükség.

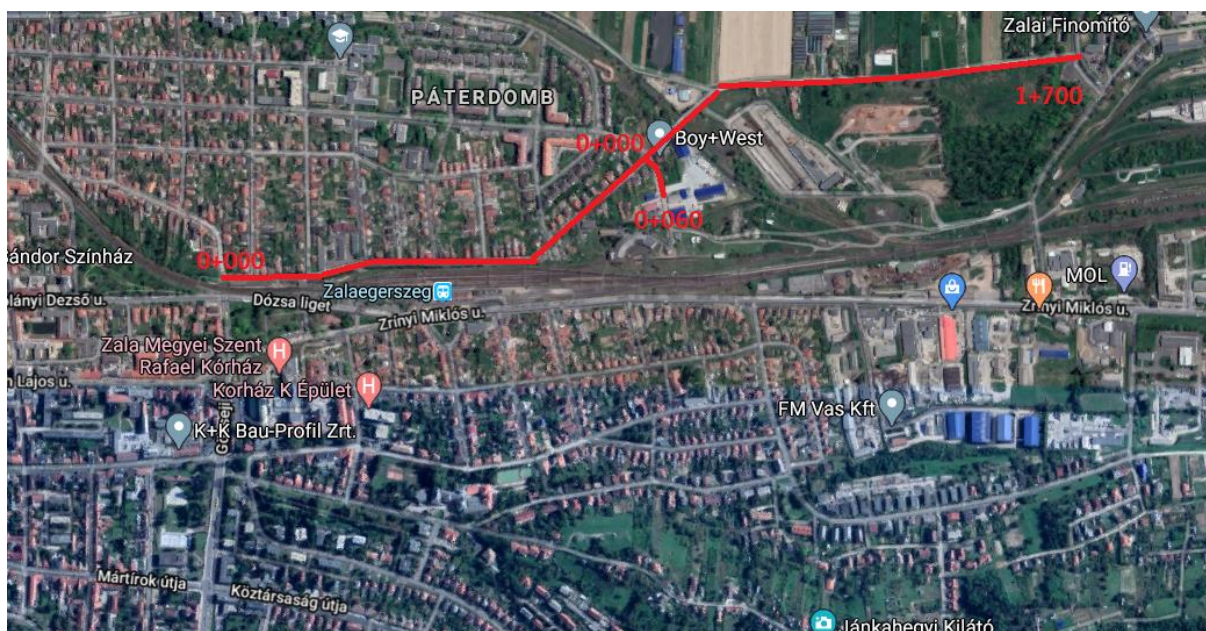
A Juhász Gyula utca burkolatán lokálisan kopóréteg cserére és szerkezetcsereére van szükség. Az útszegélyek, az útkörnyezet és a járdák állapota összességében elfogadható. A szakaszon a közvilágítás megfelelő, egyéb közműfejlesztés nem várható. A forgalomtechnikai eszközök a vizsgált útszakaszon kielégítő.

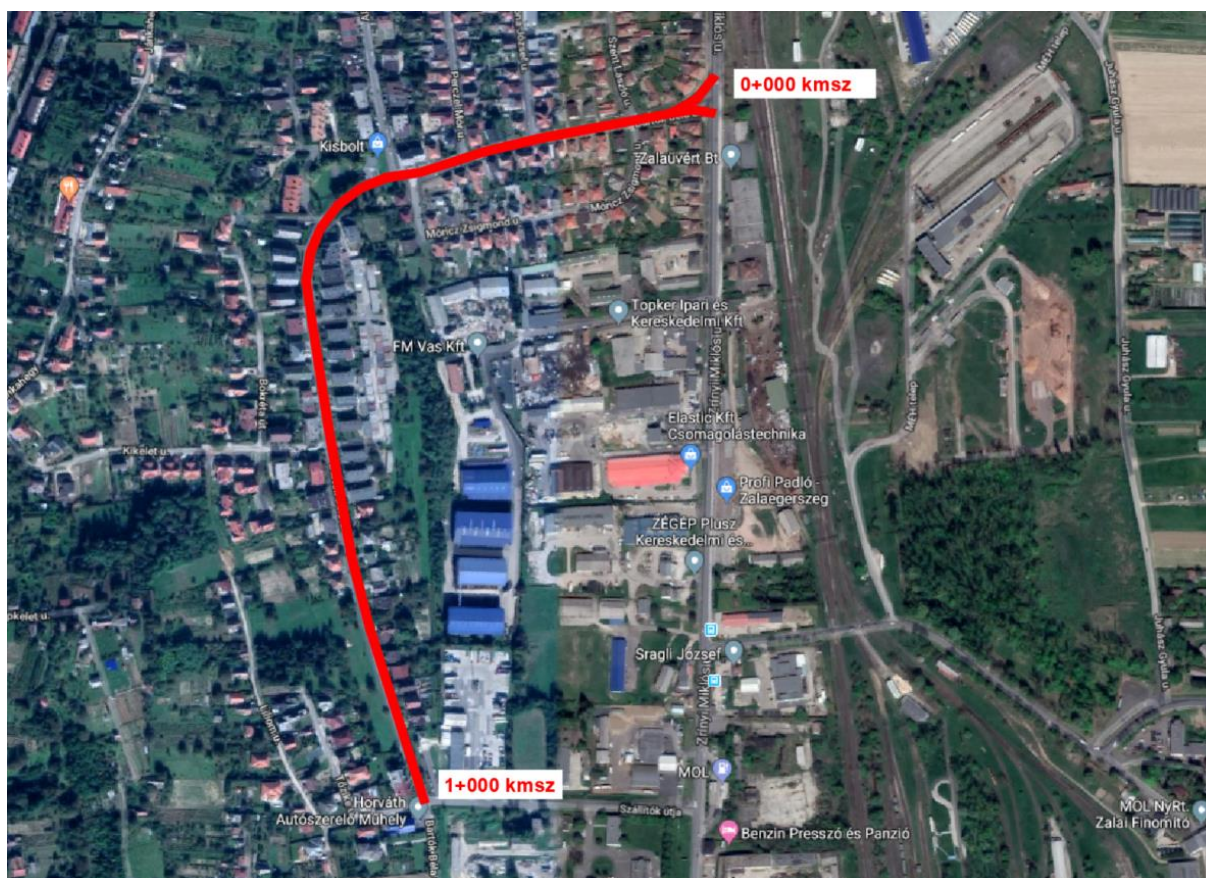
A Bartók Béla utca útburkolat, útszegély, vízelvezetés és gyalogosforgalmi tekintetben is felújításra szorul. A Volán u. irányába vezető útszakasz zúzalékos burkolatú, melynek aszfaltréteggel történő terítése indokolt. Az utcában a forgalomtechnika, közvilágítás megfelelő.

A kezdeti, Zrínyi utcai csomóponti szakaszon a csomóponti ágak burkolatcseréje szükséges. Ezt követően a bal oldali pálya rossz állapotú, szélső 1,5 m-en teljes szerkezetcsere, a bal sáv belső felén kopórétegcseréje javasolt egészen a Perczel Mór utcáig. Ez alatt a bal oldali víznyelőáknák szintbehelyezését is el kell végezni. Innen a jobb oldalon szükséges beavatkozás, pályaszerkezet csere az Alsójánkahegyi utca útcsatlakozóig. Itt mindkét buszmegálló burkolatát teljes szerkezetében cserélni kell.

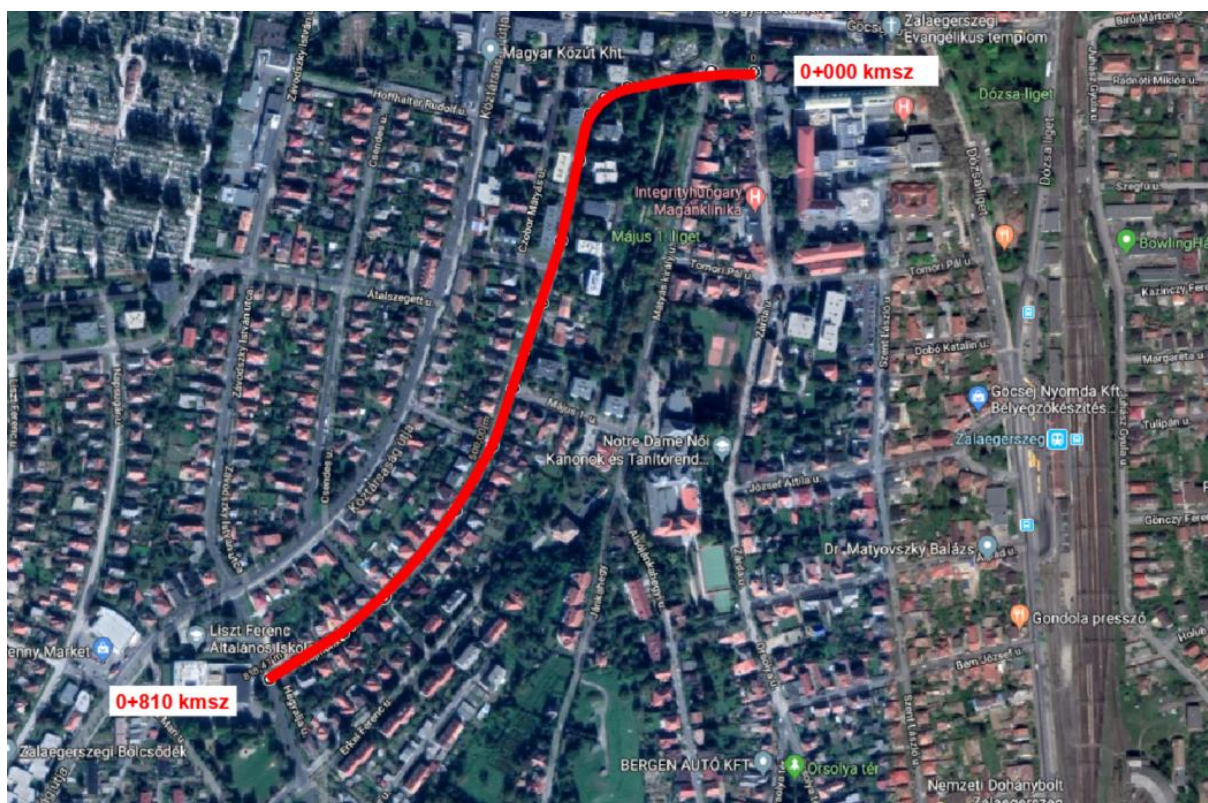
Az Olajmunkás utcában deformációs hibák miatt a járda és az útburkolat felújítása egyaránt szükséges. Úthibák a szelvényezés szerinti jobb oldalt tapasztalhatók inkább. Czobor Mátyás u. – Fecske u. között járda- és útburkolat csere, vagy burkolatszéli pályaszerkezet csere szükséges.

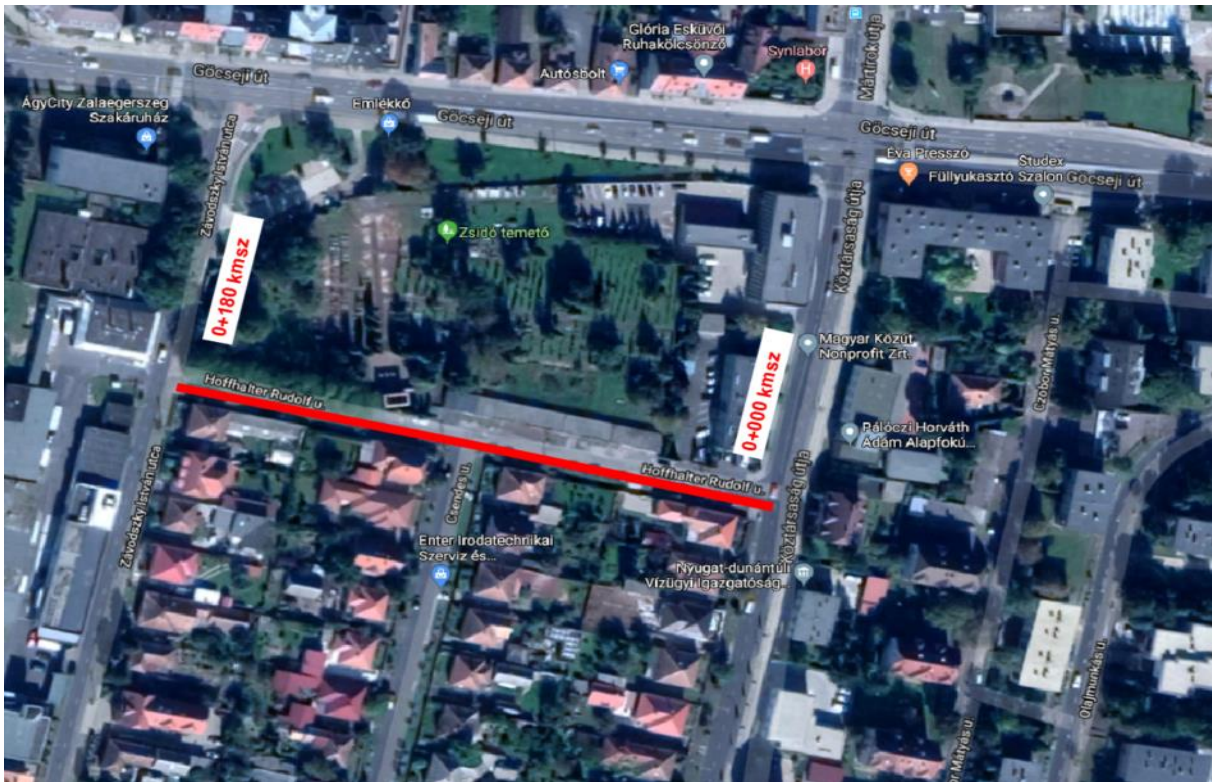
Az utca jelentős közúti forgalmat bonyolít le. A Hoffhalter R. utca útburkolatát teljes szakaszon szükséges felújítani. A kopóréteg előregedett, cseréje indokolt. Az úttest a profilját megtartotta. Az úthibákat kevésbé alakváltozási, deformációs, mindinkább felületi repedések, azok kiszélesedései adják.

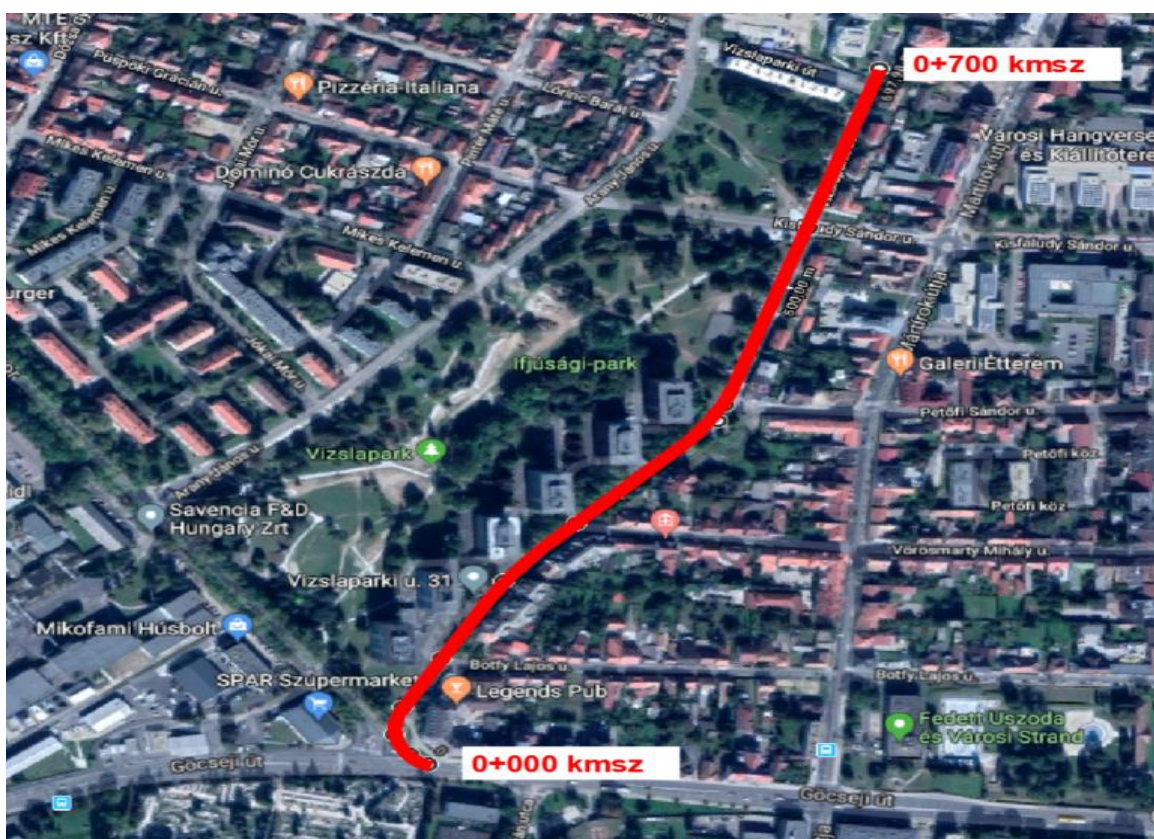
A Vizslaparki út burkolatán az elmúlt években már több beavatkozás történt. A 0+110 – 0+200 kmsz. és a 0+470 – 0+520 kmsz. között felső kopóréteg cseréje indokolt. A fent megadott útburkolat cserénél érdemes a burkolatszél hosszúságát megvizsgálni, ugyanis jelen úthibák azt mutatják, a jobb pálya ezen károsodott szakaszáról nehezen tudnak a vizek elfolyni.

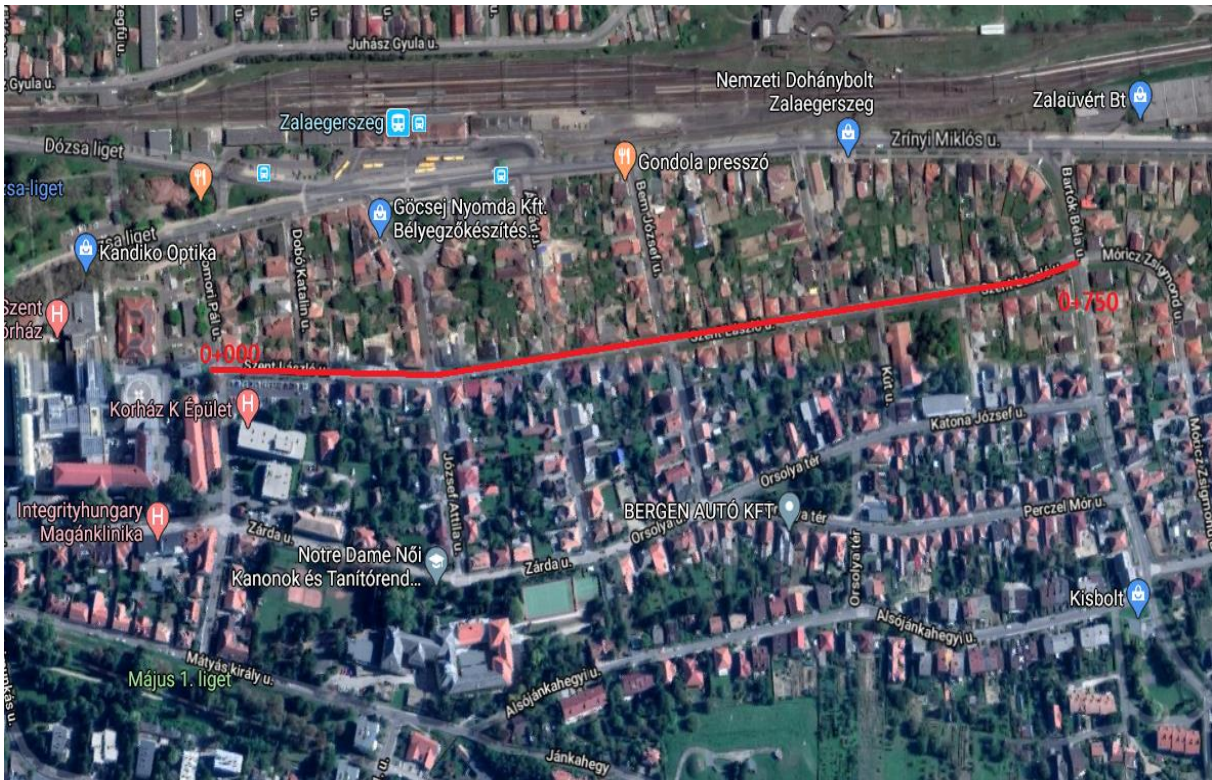
A Szent László utcán lokálisan kopóréteg és szerkezet cserére van szükség. Az útszegélyek, az útkörnyezet és a gyalogjárók javítandók. A szakaszon a közvilágítás megfelelő.

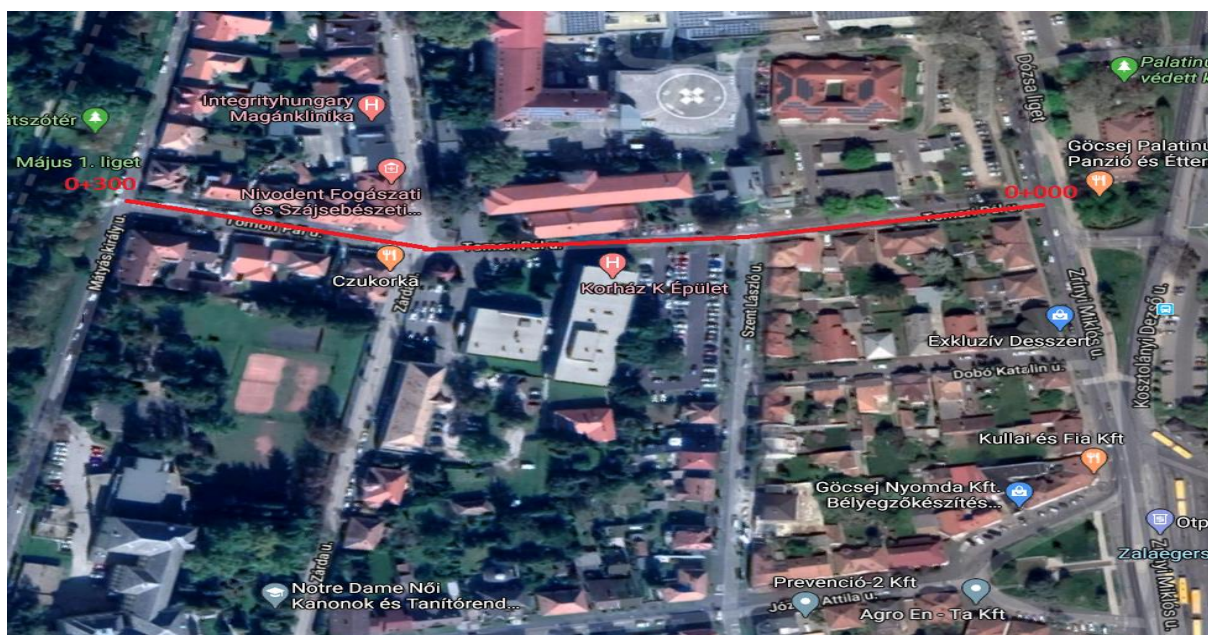
A Tomori Pál utcán lokálisan kopóréteg- és szerkezetcsereére van szükség. Az útszegélyek, az útkörnyezet és a járdák állapota leromlott, javítandó. A szakaszon a közvilágítás megfelelő.
