ZALAEGERSZEG
15 ÉVES ÚTFELÚJÍTÁSI PROGRAMJÁVAL
KAPCSOLATOS

ÚT ÁLLAPOTFELMÉRÉSEK
ISMERTETÉSE

2020. november 19.

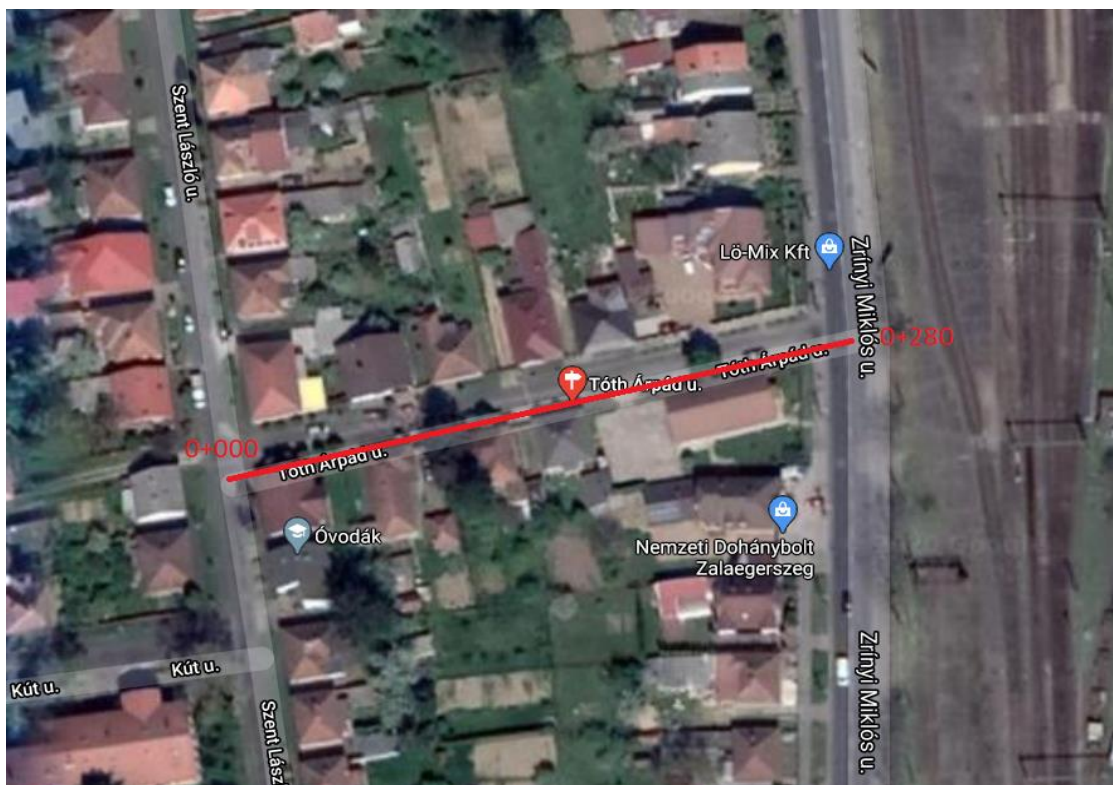
Az Árpád utca burkolata erősen deformált, repedezett, teherbírását elveszítette, melynek teljes felújítása szükséges. Az útszegélyek, az útkörnyezet és a járdák javítandók. A szakaszon a közvilágítás megfelelő.

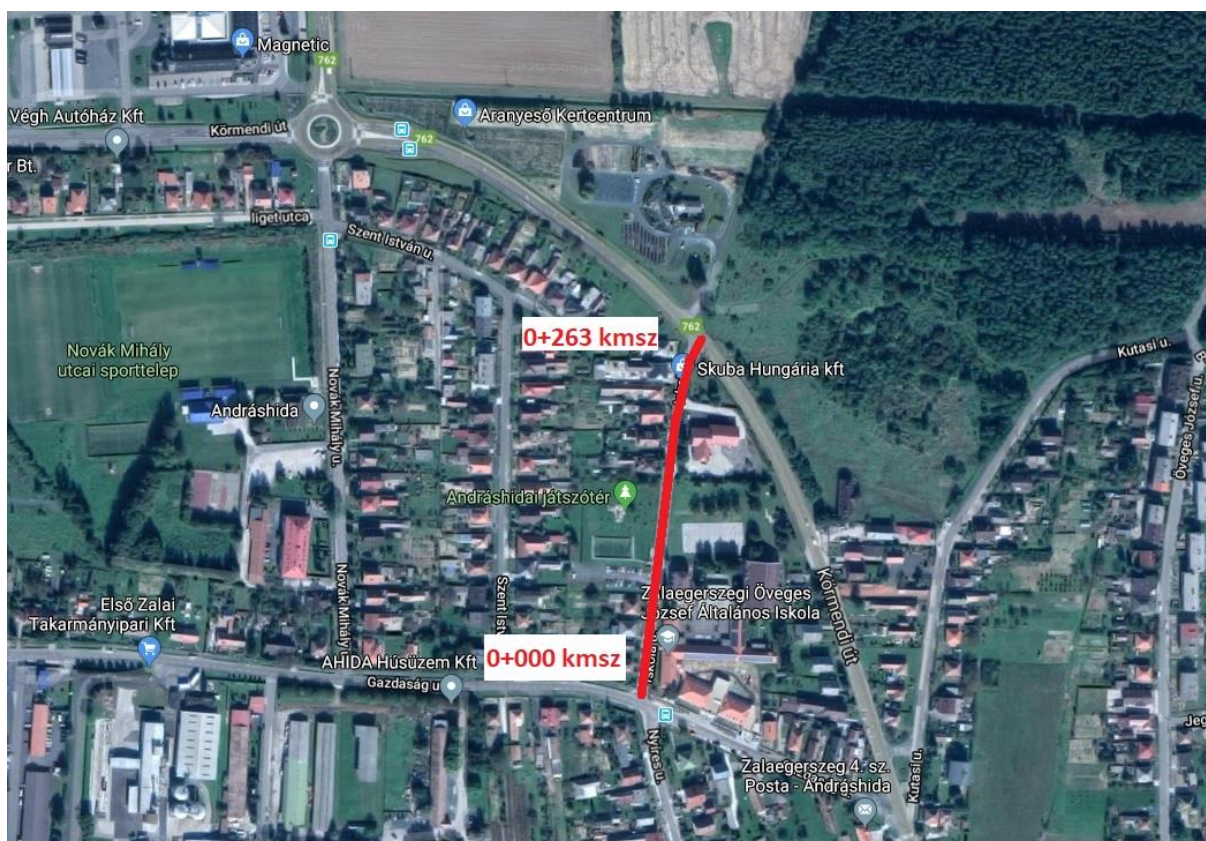
Az Iskola utca útburkolatát teljes szakaszon szükséges felújítani. A kopóréteg előregedett, repedezett, teljes cseréje indokolt. Az úttest a profilját megtartotta, azonban a korábbi közműépítés nyomvonalában jelentős burkolatsüllyedés tapasztalható. Az úthibákat kevésbé alakváltozási, deformációs, mindinkább felületi repedések, azok kiszélesedései adják.

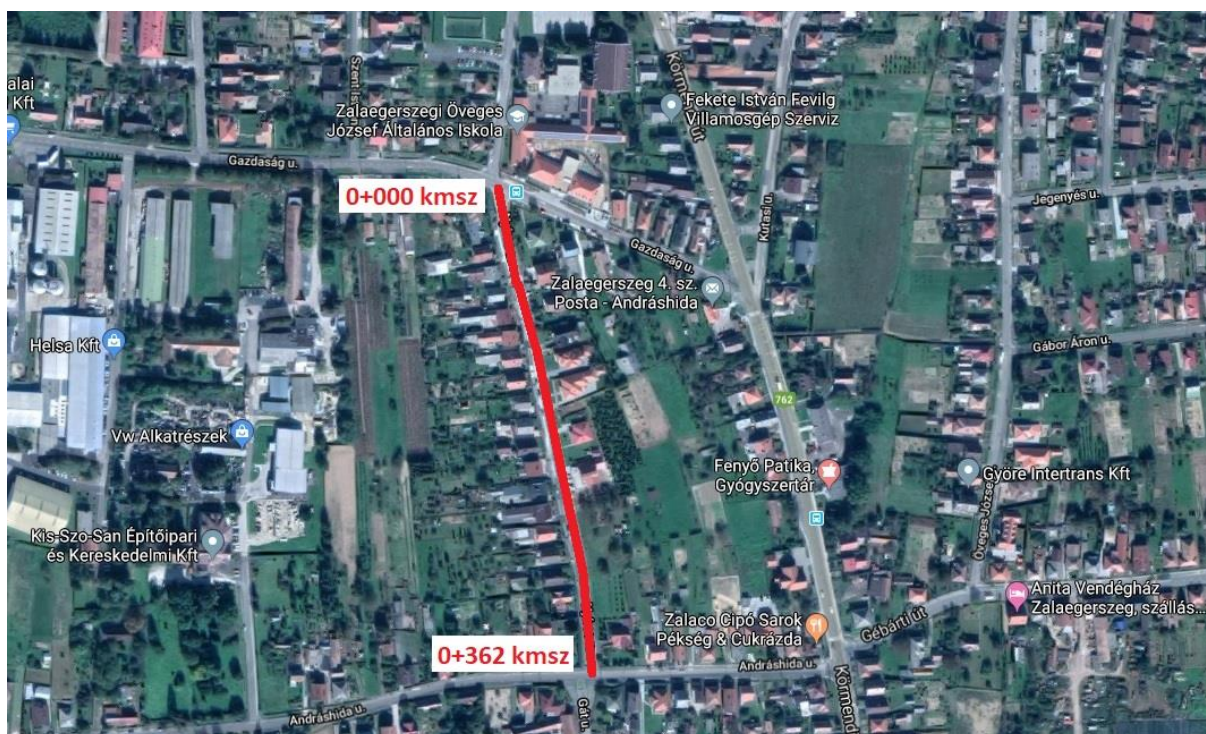
A Nyíres utca útburkolatát teljes szakaszon szükséges felújítani. A kopóréteg előregedett, repedezett, teljes cseréje indokolt. Az úttest a profilját megtartotta, azonban a későbbi „K”-típusú szegély fektetése miatti szélesítésen burkolatsüllyedés tapasztalható. Az úthibákat kevéssé alakváltozási, deformációs, mindinkább felületi repedések, azok kiszélesedései adják.

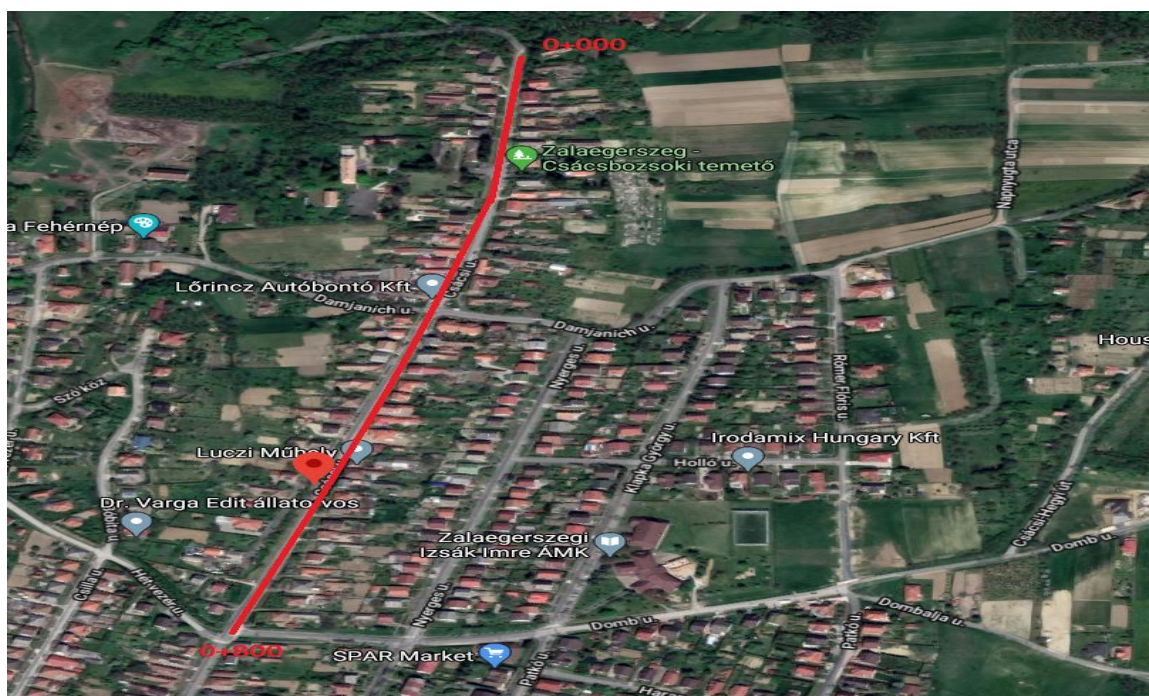
A Csácsi utcán (Domb utcától északra lévő szakasz) lokálisan kopóréteg cserére és szerkezetcsereére van szükség. Az útszegélyek, az útkörnyezet és a járdák állapota összességében elfogadható. A szakaszon a közvilágítás megfelelő.

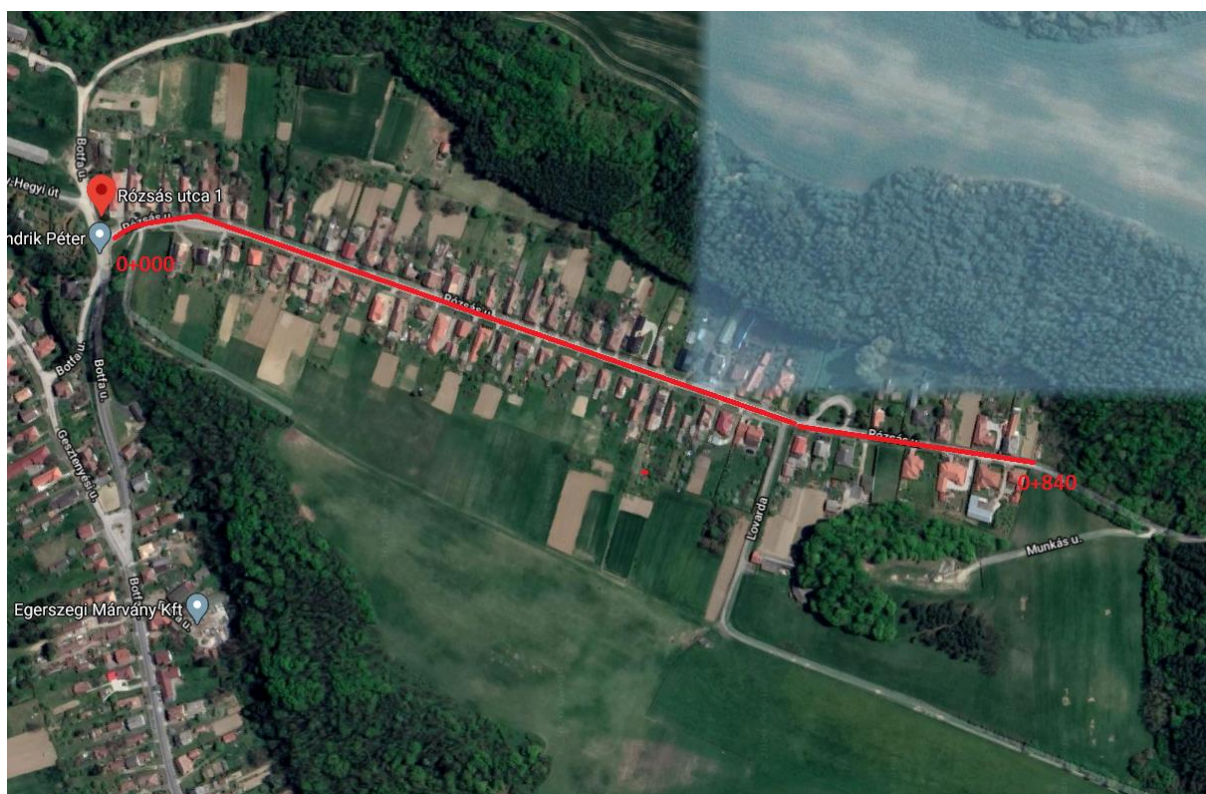
Az útburkolati felületi hibák a kopóréteg bomlásához vezetett. Az útpadka kijáródott, megfelelő pótlása szükséges. A csapadékvíz-elvezető árkok felújítása szükséges.

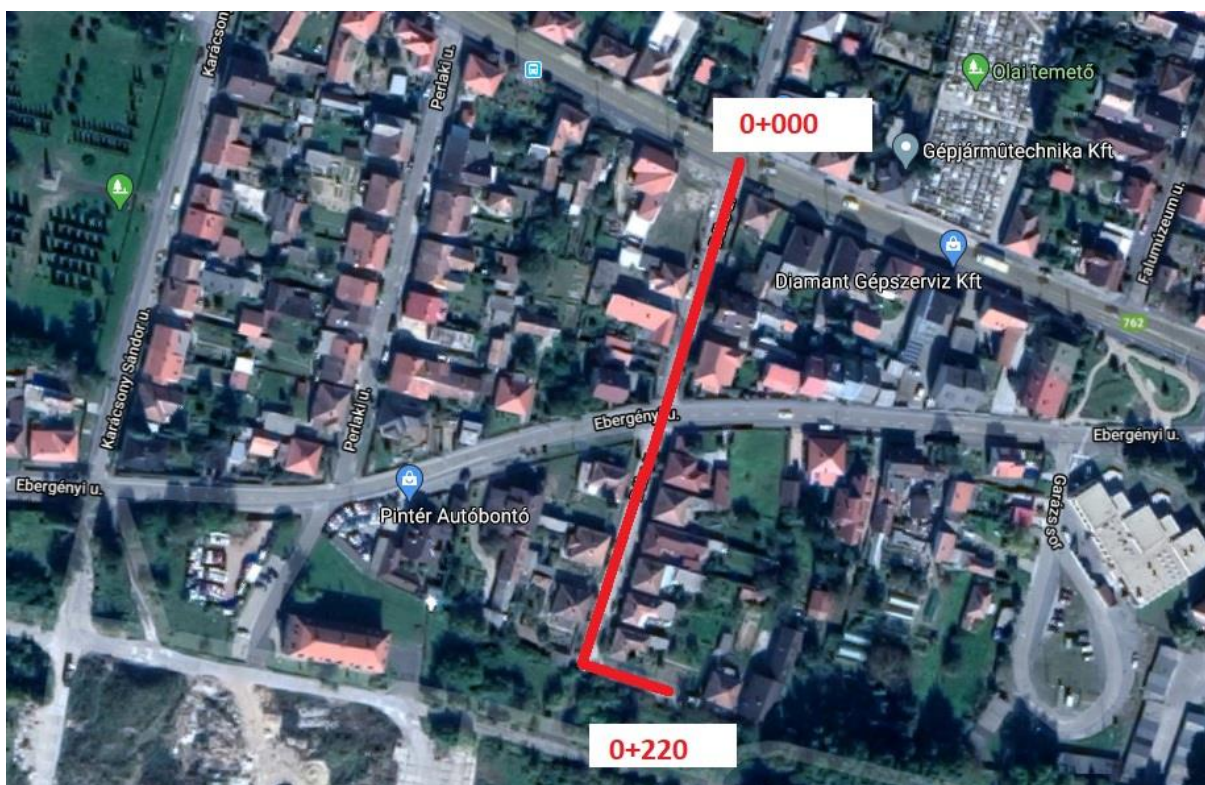
A Béke utca Hock János utcától délre, egészen az Ebergényi útig húzódó szakaszát, cca. 90 méter hosszban teljes szélességben szükséges felújítani. A kopóréteg előregedett, repedezett, deformált, a jelenlegi burkolat szintjének megtartása miatt a makadám pálya szerkezetcsere indokolt.
