ELŐTERJESZTÉS

2020. november 19.

Zalaegerszeg 15 éves útfelújítási programjának véglegesítése

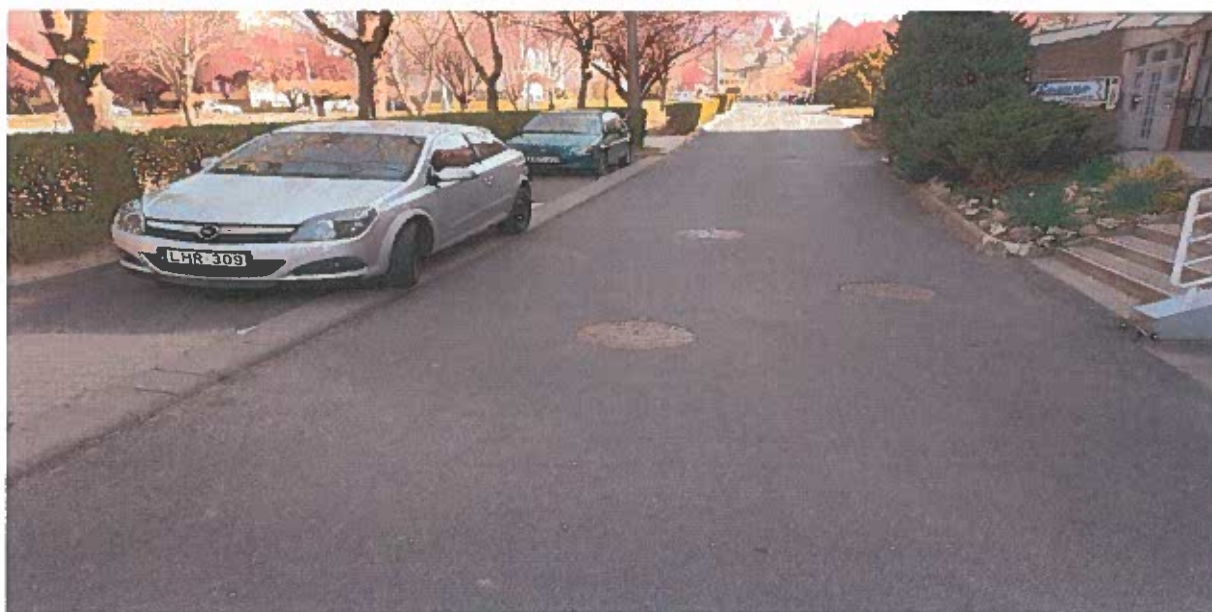
Parkoló bővítési lehetőség

A térségben lakók részéről folyamatos igény mutatkozik a parkolóhelyek számának bővítésére. Alternatíva a vendéglátó egységgel szemben lévő 4 db egymást követő párhuzamos várakozóhelyek átépítése ferde beállású megállóhelyre, mellyel újabb 4 db megállóhely alakulhatna ki.

A terület infrastruktúrája miatt parkoló építése még a Nemzetőr utcával szomszédos park igénybevételével lehetséges. A szakaszon néhol a burkolat javításra szorul, a közvilágítás megfelelő, a végszelvény környezetében lévő gyeprácsos parkolók teljes felújítása szükséges. A forgalomtechnikai eszközök a vizsgált útszakaszon megfelelőek.

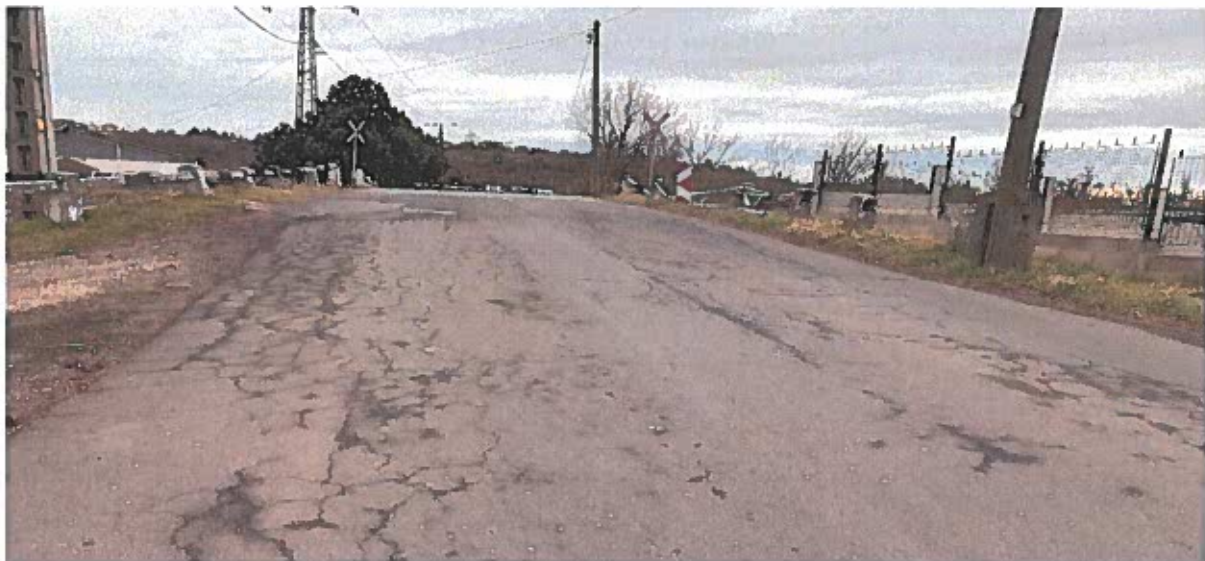
1+050 kmsz.

A Juhász Gyula utca burkolatán lokálisan kopóréteg cserére és szerkezetcserére van szükség. Az útszegélyek, az útkörnyezet és a járdák állapota összességében elfogadható. A szakaszon a közvilágítás megfelelő, egyéb közműfejlesztés nem várható. A forgalomtechnikai eszközök a vizsgált útszakaszon kielégítő.

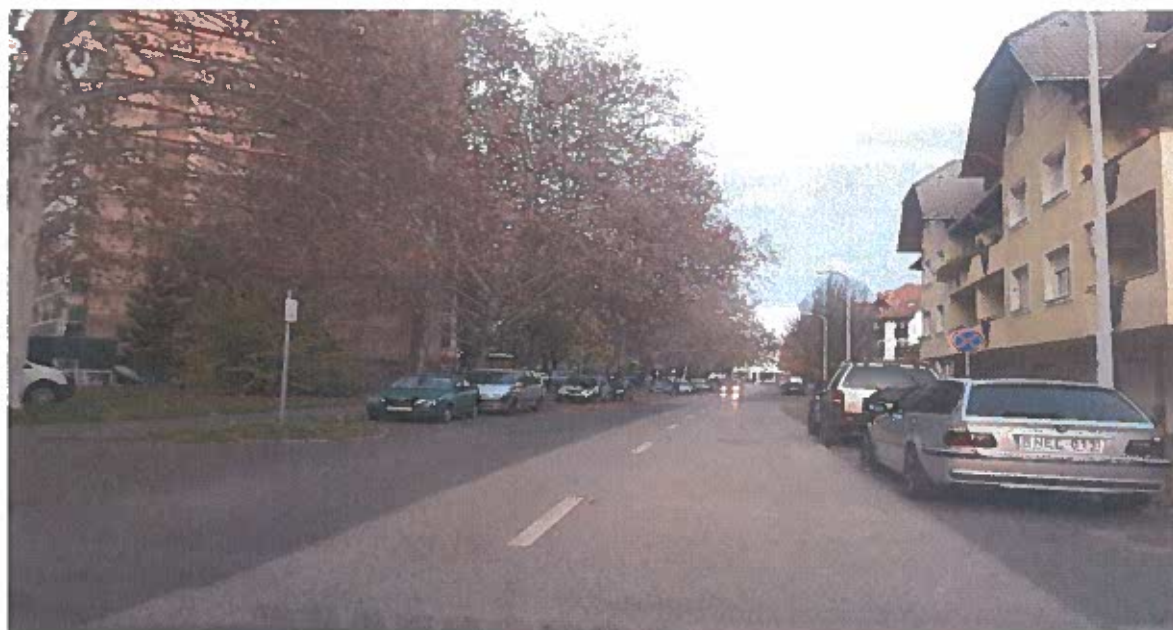
A Vizslaparki út burkolatán az elmúlt években már több beavatkozás történt. A 0+110 – 0+200 kmsz. és a 0+470 – 0+520 kmsz. között felső kopóréteg cseréje indokolt. A fent megadott útburkolat cserénél érdemes a burkolatszél hosszúságát megvizsgálni, ugyanis jelen úthibák azt mutatják, a jobb pálya ezen károsodott szakaszáról nehezen tudnak a vizek elfolyani.

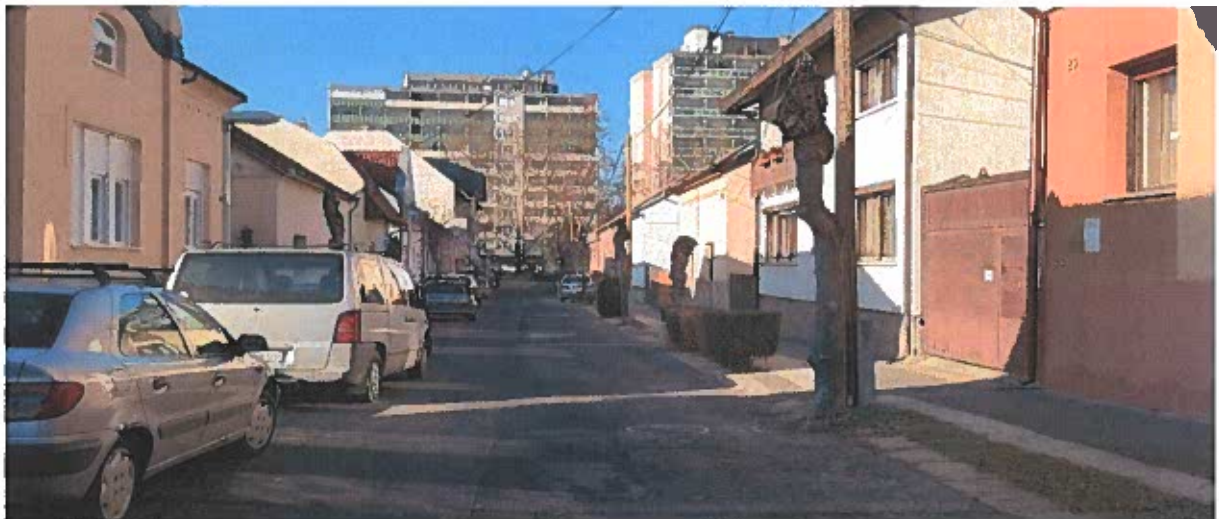
0+075 kmsz.

A Vörösmarty M. utca útburkolatát teljes szakaszon szükséges felújítani. A kopóréteg előregedett, repedezett, a közmű nyomvonalakban, aknák környezetében deformálódott, teljes cseréje indokolt. Az úttest a profilját megtartotta. Az úthibákat kevéssé alakváltozási, deformációs, mindinkább felületi repedések, azok kiszélesedései adják, az útszakaszon elmúlt időszakban történt közmű- és magasépítési beruházások folyamányaként a helyreállított burkolat nem mutat egységes képet.

Az útkörnyezet megfelelő, az út mindkét oldalán a padkán foltszerűen sövény található. A forgalomtechnikai jelzésrendszer és a közvilágítás kellően kiépített, megfelelő. A felszínre hulló csapadékvizeket a mindkét oldalon kiépített víznyelők gyűjtik össze és vezetik el a csatornahálózatba, amelyeknek szintbe helyezése a felújítás során szükséges. Szegély csak a szelvényezés szerinti bal oldalon cca. 40 méter hosszban került kiépítésre, a többi szakaszon a víz elvezetését a részben döntött és fektetett beton mederlap biztosítja. Az út mindkét oldalán, a padkán teljes mértékben, valamint részben a járdán gépkocsik várakozása jellemző, jelentősen csökkentve az űrszelvényt.

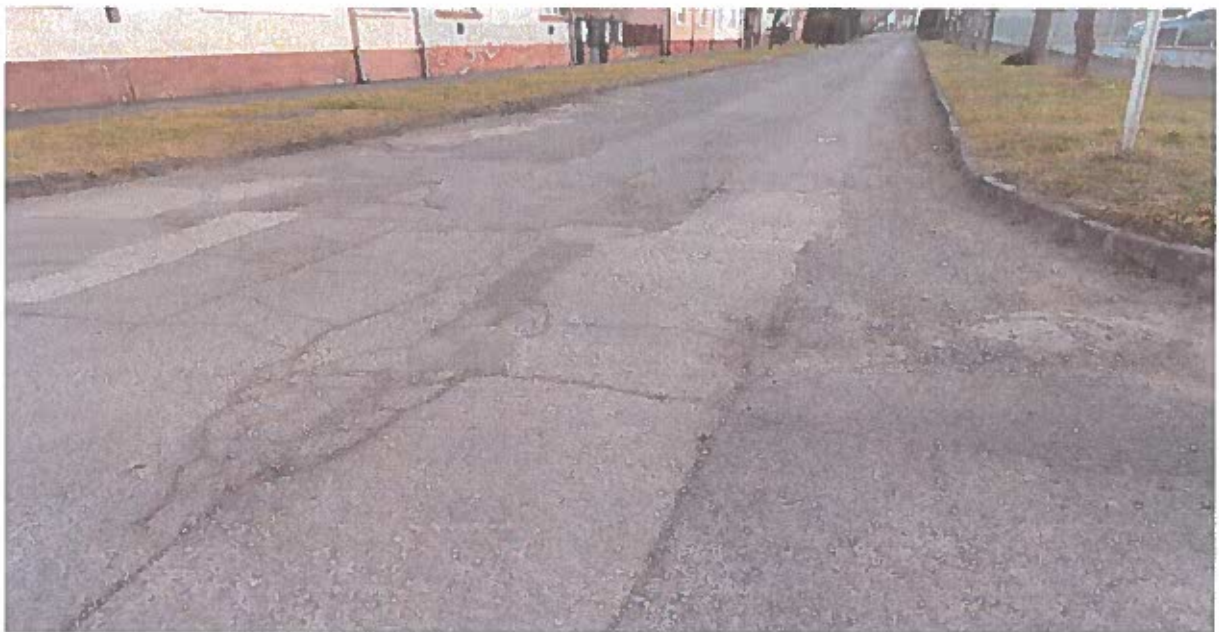
0+100 kmsz.

A Szent László utcán lokálisan kopóréteg és szerkezet cserére van szükség. Az útszegélyek, az útkörnyezet és a gyalogjárda javítandók. A szakaszon a közvilágítás megfelelő.

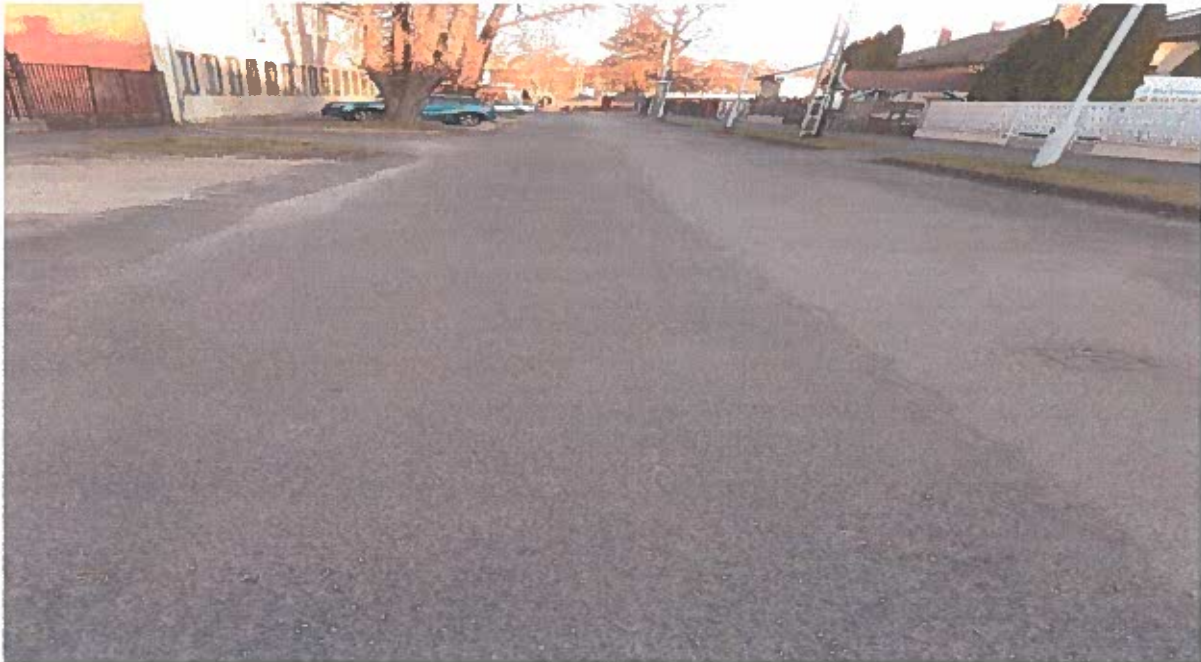
0+100 kmsz.

A Tomori Pál utcán lokálisan kopóréteg- és szerkezetcsereére van szükség. Az útszegélyek, az útkörnyezet és a járdák állapota leromlott, javítandó. A szakaszon a közvilágítás megfelelő.

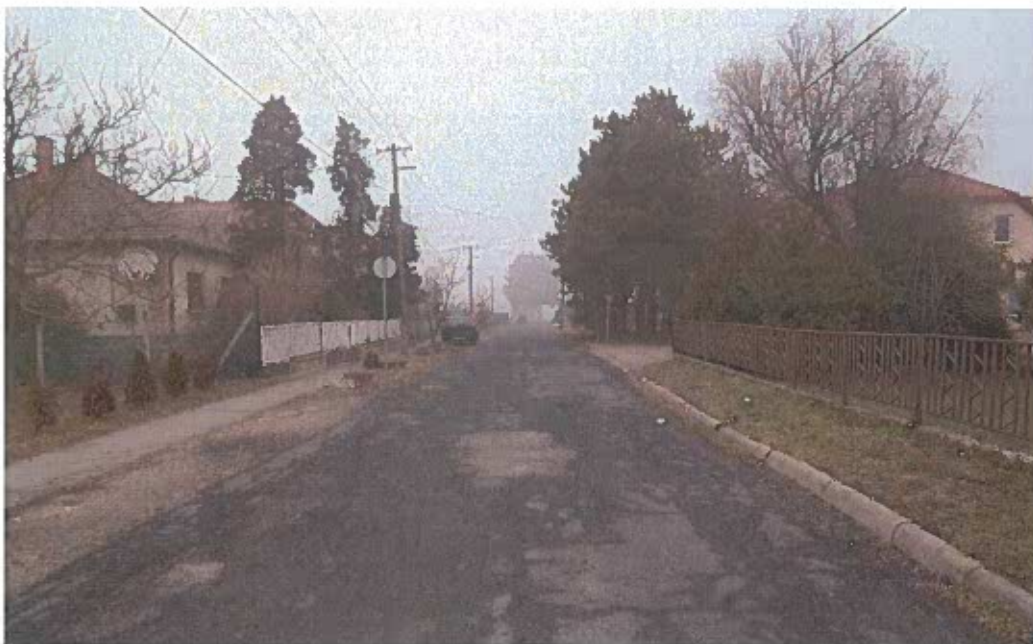
0+100 kmsz.

Az Iskola utca útburkolatát teljes szakaszon szükséges felújítani. A kopóréteg előregedett, repedezett, teljes cseréje indokolt. Az úttest a profilját megtartotta, azonban a korábbi közműépítés nyomvonalában jelentős burkolatsüllyedés tapasztalható. Az úthibákat kevésbé alakváltozási, deformációs, mindinkább felületi repedések, azok kiszélesedései adják.

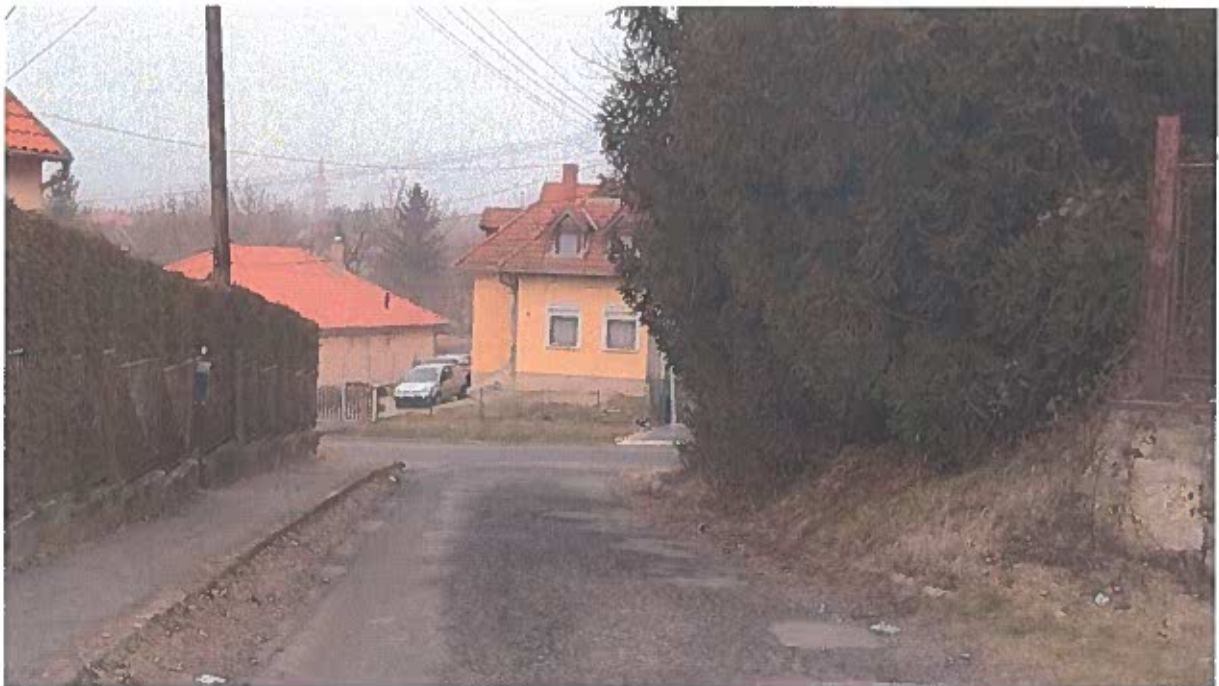
0+250 kmsz.

Az Irinyi J. utca útburkolatát teljes szakaszon szükséges felújítani. A kopóréteg előregedett, repedezett, teljes cseréje indokolt. A 0+000 – 0+200 km szelvények közötti szakaszon jellemző a korábbi szennyvízcsatorna nyomvonalában a burkolat süllyedése, míg a 0+200 – 0+270 km szelvények között az előregedett makadám útpályaszerkezet teljes újjáépítése szükséges. Ezen a szakaszon az útkorona jelentősen beszűkül, az úrszelvénybe a szomszédos telekről benyúlnak a magasra nőtt tuják.

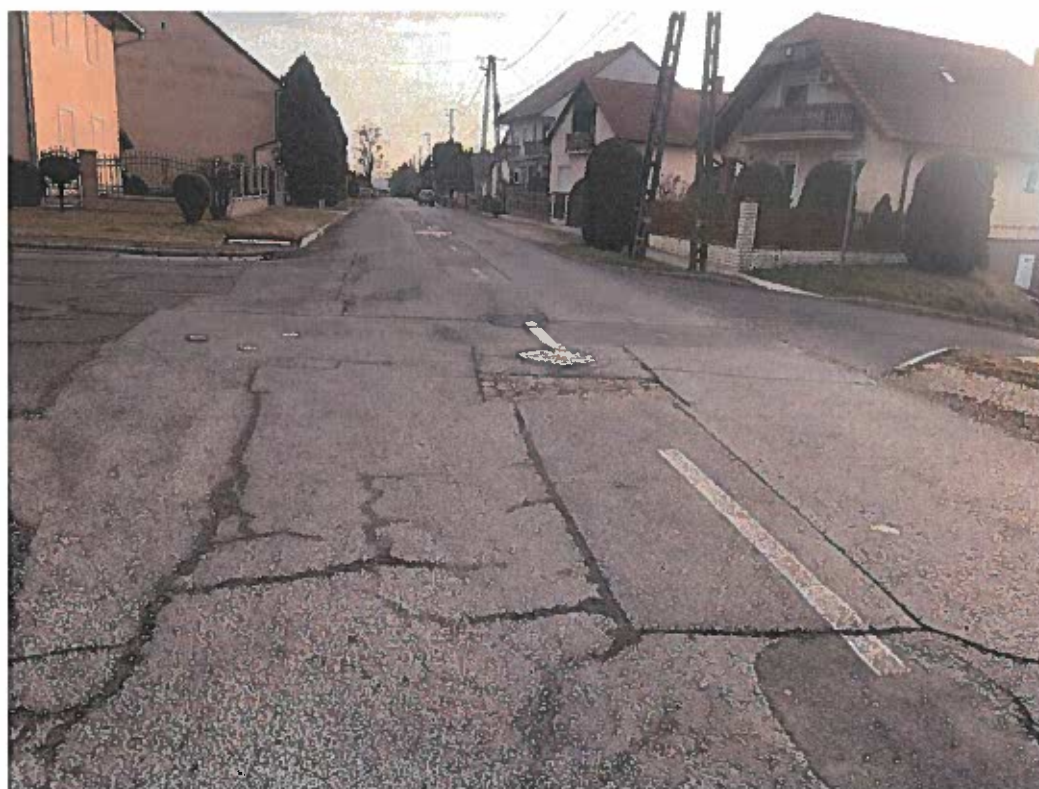
0+400 kmsz.

A Csácsi utcán (Domb utcától északra lévő szakasz) lokálisan kopóréteg cserére és szerkezetcserére van szükség. Az útszegélyek, az útkörnyezet és a járdák állapota összességében elfogadható. A szakaszon a közvilágítás megfelelő.

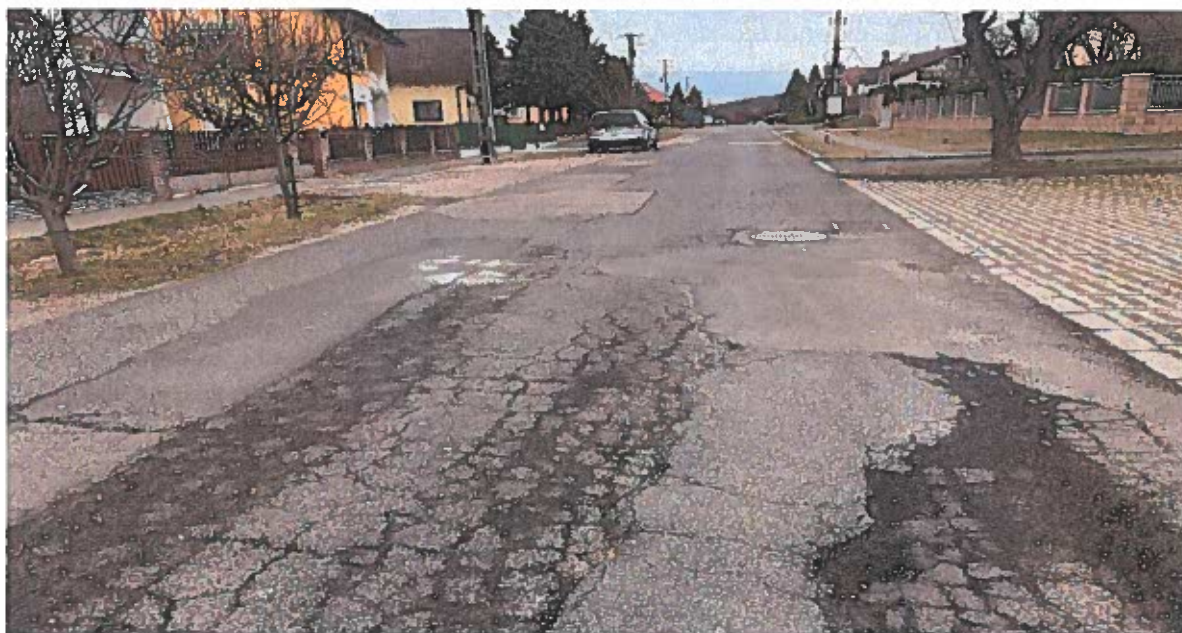
0+200 kmsz.

A Klapka György utcán szerkezetcsere javasolt 0+000-0+300 kmsz.-ig.

Az útszegélyek cseréje indokolt. Az általános iskola előtti gyeprácsos parkolóhely felújításra szorul. A szakaszon a közvilágítás kiépítettsége és működése megfelelő.

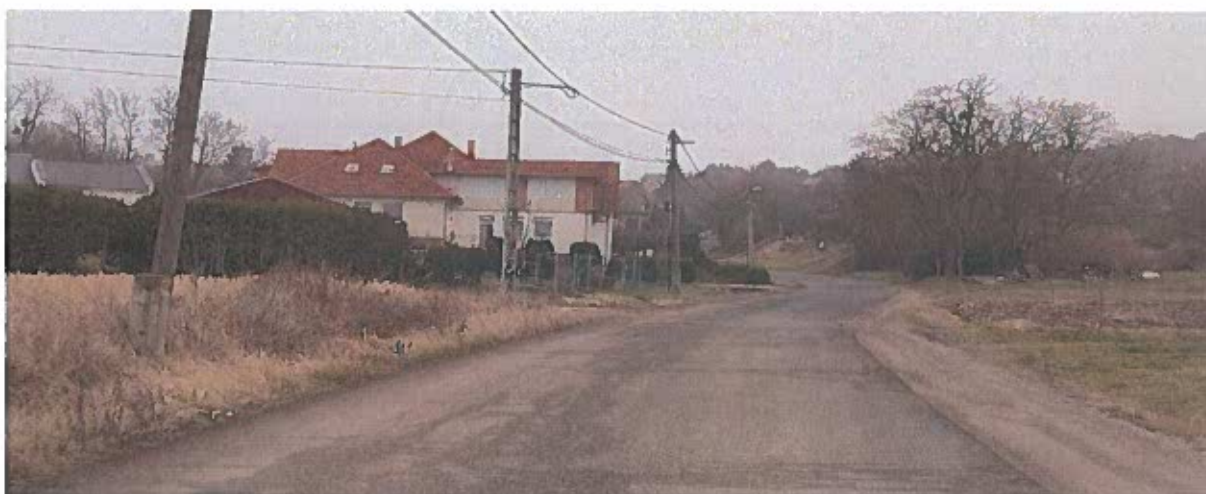
1+150 kmsz.

A 0+000 – 0+850 km szelvényig terjedő szakasza 2x1 sávú kiépítettségű, a sávok burkolati jellel (terelővonal) kerültek elválasztásra. A szakaszon mindkét oldalon gyalogos járda kiépítettségű, közvilágítása megfelelő. A burkolat a profilját megtartotta, azonban a teljes hosszon jellemző a burkolat hálós repedezettsége, a közműépítéssel érintett, helyreállított szakaszokon a slusszváágások mentén a repedések kiszélesedése, kátyúsodás tapasztalható. A 0+000 – 0+050 km szelvények között, a csomóponti környezetben több közműépítés történt, amely által a burkolat szabdalttá, kismértékben deformálttá vált. A teljes érintett 850 méter hosszúságú szakaszon javasolt a burkolat kopórétegének cseréje, felújítása, valamint azokon a részeken, ahol a kiemelt szegély régi típusú és deformált, annak cseréje. A vízvezetés részben zárt csapadécsatornába, részben nyílt vízvezető árokba történik.

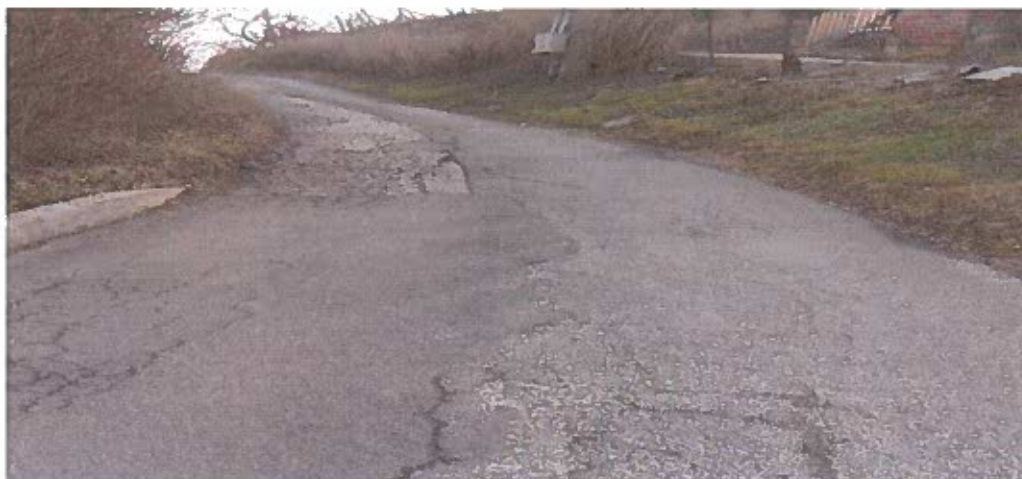
0+250 kmsz.

A Gyümölcsös utcán lokálisan kopórétegcsere és szerkezetcsere van szükség. A helyszínen útszélesítéssel a gépjárművek számára kitérők létesítése indokolt. A közvilágítási hálózat kiépítettsége megfelelő. A beruházás során a Vizslaárok meglévő átereszének cseréje szükséges, továbbá vizsgálendő a Becsali úti csapadékcsatornának a Vizsla I. tározóba történő lekötése.

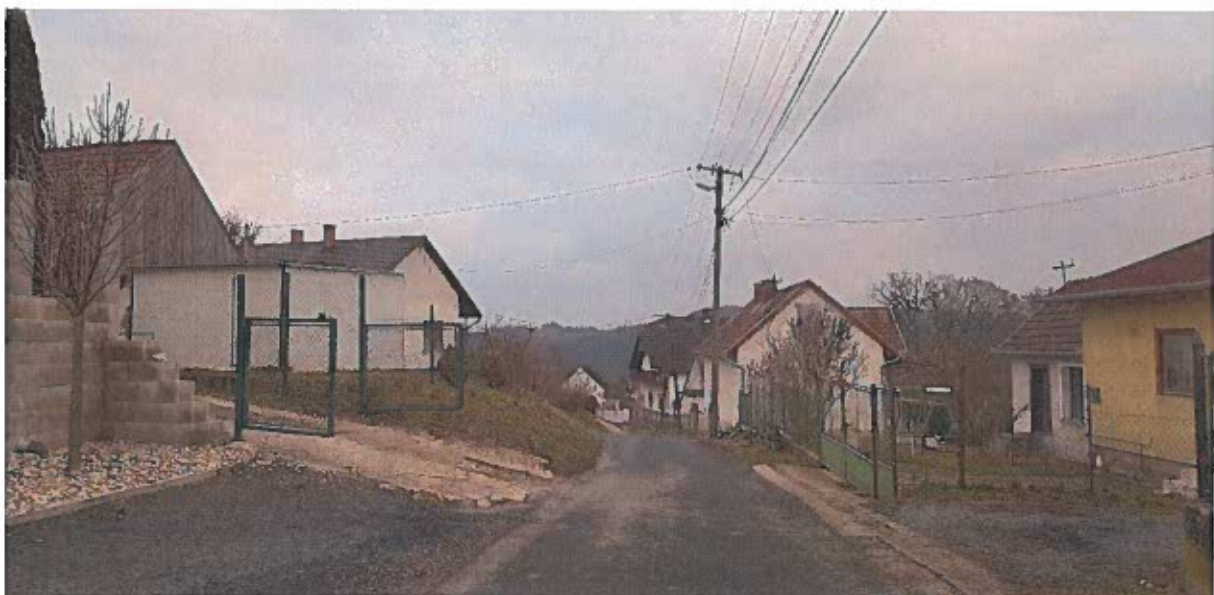
0+220 kmsz.

A Budai völgyben 3,0 m szélességű aszfaltburkolat található, melynek állapota változó. Az útburkolatot a beépített részen keskeny padkák kísérik, kívül a korona kiszélesedik.

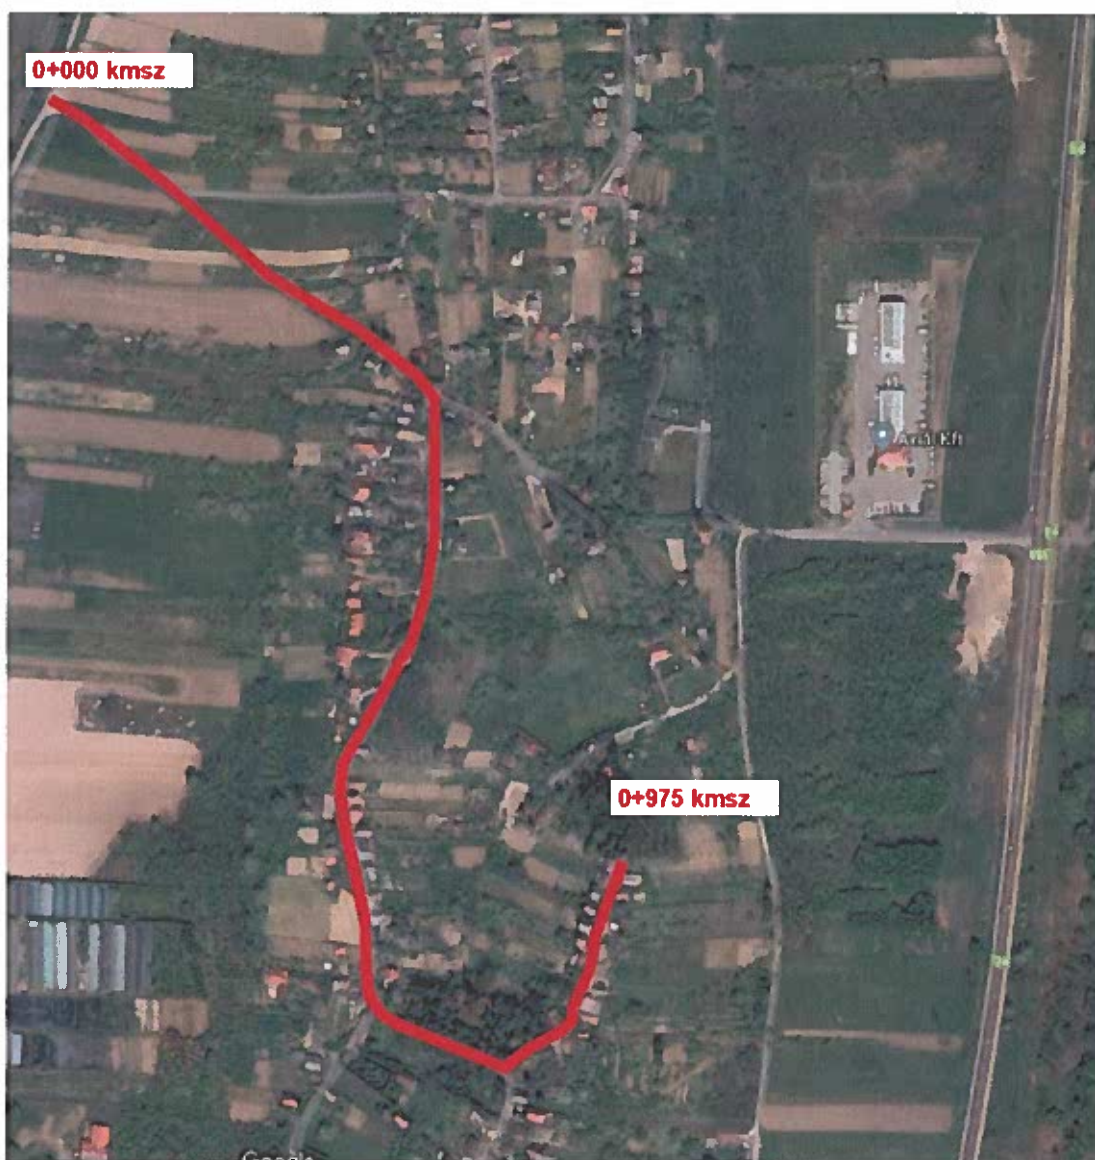
**47. Gévahegyi út
0+000 – 0+975 kmsz.**

Jánkahegyhez és Pipahegyhez hasonló zárkerti besorolású terület.

A Gévahegyi úton helyenkénti kopórétegcsereét irányoztunk elő, illetve a szakasz kezdetén pályaszerkezet cserét. A beépítetlen szakaszon a kétoldali, túlnyomóan szemcsésebb padka és rendezett útkörnyezet miatt lehetősége van az autósoknak kerülni egymást a keskeny, 1 sávós burkolaton. A kétirányú forgalom 0+250 m-t követően már csak részlegesen biztosított. A beépített részen a rézsús bevágás, a szűk korona miatt a kétirányú közlekedés nehézkesen megoldott. A burkolatszélesség kb. 3,0 m, de helyenként ennél szűkebb is lehet. Jellemző, hogy az úrszelvényt bevágási földfelületek mellett sűrűn szegélyezik fák, bokrok, melyek bejárásunk idején láthatóan gondozva voltak. A 0+740 – 0+840 km szelvények közt bal oldalon padka és rézsű-megtámasztás nélküli útszakasz található, ahol ennek pótlása, vagy korlát kihelyezése javasolt. Itt a forgalomtechnikai jelzésrendszereket cserére irányozzuk elő, továbbá felülvizsgálata javasolt.

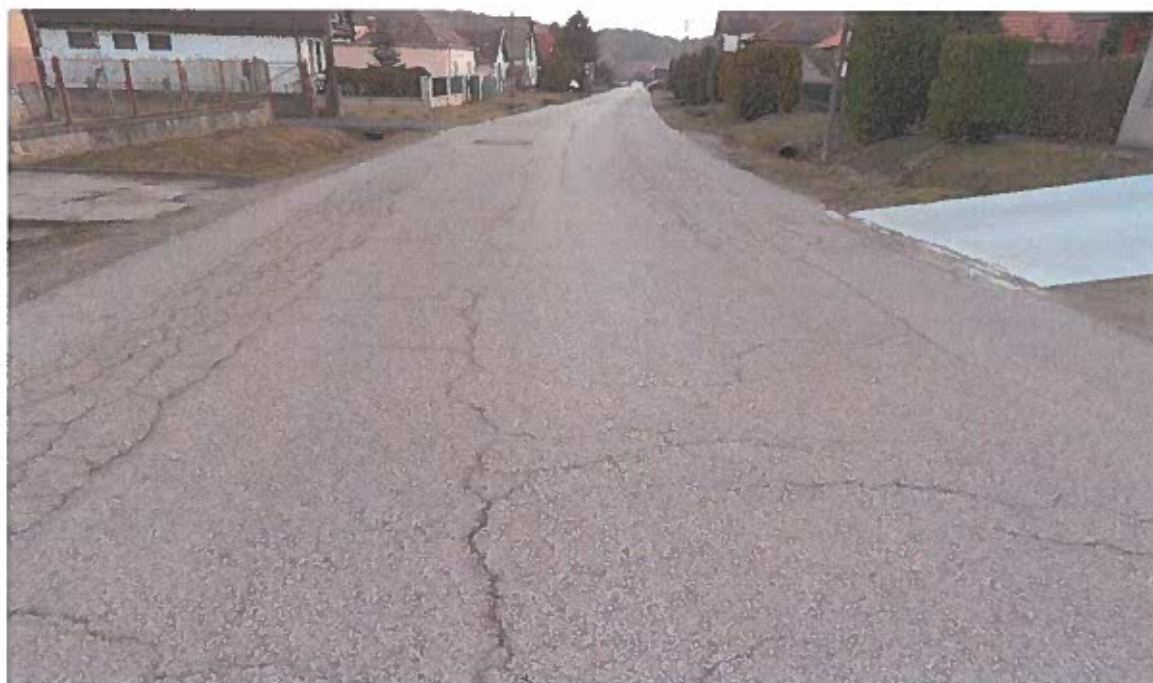
0+150 kmsz.

Az útburkolati felületi hibák a kopóréteg bomlásához vezetett. Az útpadka kijáródott, megfelelő pótlása szükséges. A csapadékvíz-elvezető árkok felújítása szükséges.
