ZALAEGERSZEG
15 ÉVES ÚTFELÚJÍTÁSI PROGRAMJÁVAL
KAPCSOLATOS

ÚT ÁLLAPOTFELMÉRÉSEK
ISMERTETÉSE

2020. november 19.

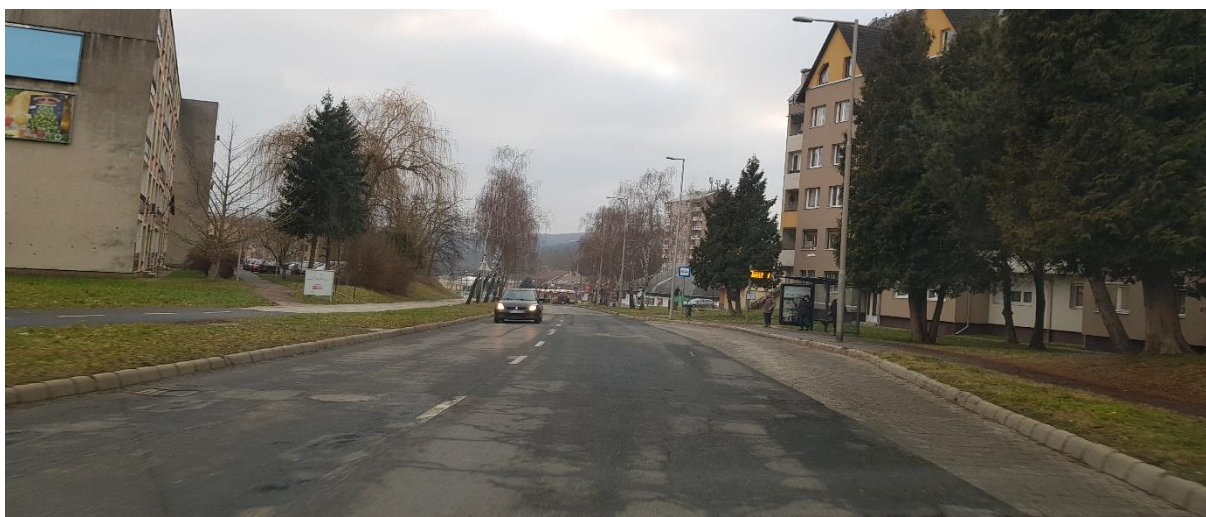
A város egyik legforgalmasabb gyűjtő útja. A Köztársaság útján több helyen, az útburkolat szélénél és a buszmegállók környezetében pályaszerkezet cseréje indokolt, illetve gyakoriak a nagyobb kiterjedésű szakaszokon is, ahol a teljes burkolatszélességben a felső kopóréteg cseréjére szorul. Jellemző, hogy a buszforgalom megállási (fékezési-elindulási) és kanyarodási helyein tapasztalható fokozottabb leromlás az itt jelentkező nagyobb igénybevételek következtében.

A legrosszabb állapotban a Hegyalja u. – Erkel F. u. és a Fejér Gy. u. – Hegyalja u. közötti szakaszok vannak. Itt a burkolati jelek felfestései is pótlandók, kiegészítendők a burkolat felújítását követően. A Köztársaság útja 85. – 89. sz. alatti társasházak közötti tömbbelsőben 2019. évben elkészült a szennyvízcsatorna rekonstrukció. Az útburkolat és meglévő parkolóhelyek felújítása indokolt, továbbá cél, a helyszínen új várakozóhelyek kialakítása.

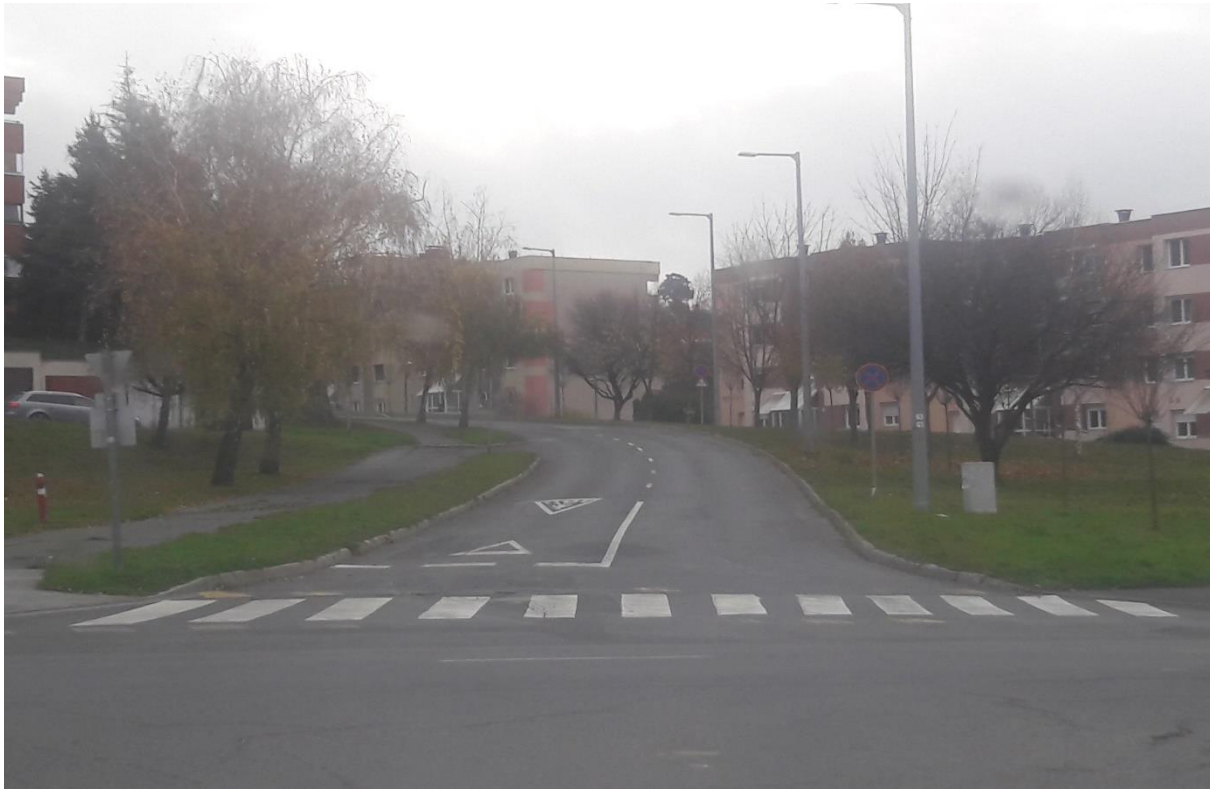
A Hegyalja utcában a Nemzetőr u. környezetében az útburkolat szélénél és a buszöblök környezetében pályaszerkezet csere indokolt, illetve a végszelvényben nagyobb kiterjedéssel, teljes burkolatszélességben a felső kopóréteg cseréjére szorul.

Ennek cseréjét a Hegyalja u. és az Átalszegett utca csatlakozásában is szükséges megtenni, hogy a csomópont burkolatépességét komplexen lehessen kezelni. Jellemző, hogy a buszforgalom megállási (fékezési-elindulási) és kanyarodási helyein tapasztalható

fokozottabb leromlás az itt jelentkező nagyobb igénybevételek következtében. Az útszegélyek állapota kielégítő. Az útkörnyezet és a járdák állapota összességében elfogadható, egy 110 m hosszúságú szakaszon kifogásolható a jobb oldali járda kopórétegének állapota.

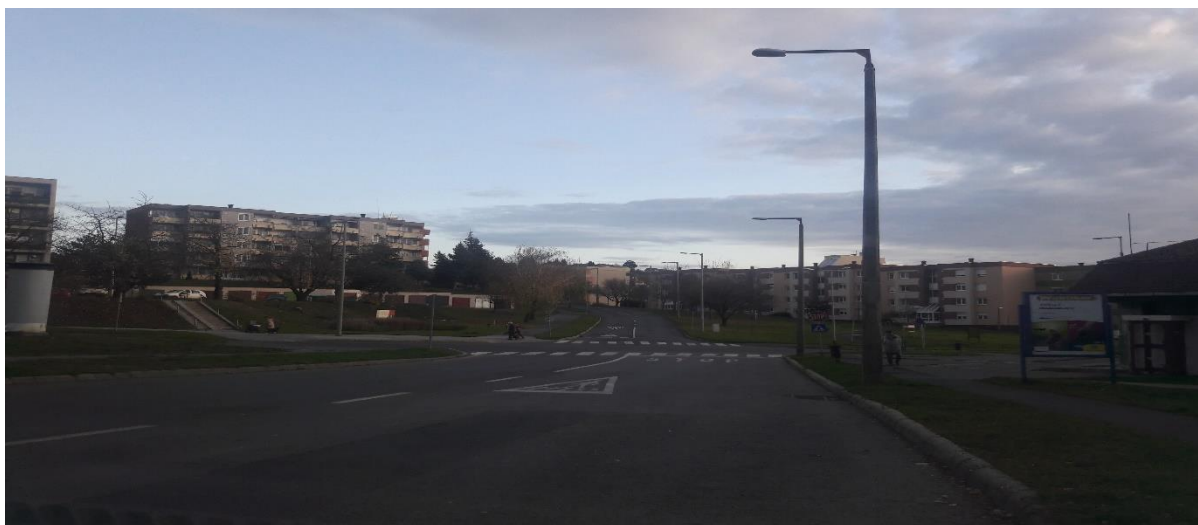
Átalszegett utca végszelvénye

Az Átalszegett utcában a Závodszy I. u. és a Lépcsősor u-i, valamint a végcsomópontban indokolt az aszfalt kopóréteg cseréje. Ezen felújításokat a kapcsolódó utcák felújításával összhangban kell kezelni. Kopóréteg cserét irányoztunk elő továbbá a Csendes és a Závodszy I. utca közt a 0+750 – 0+900 km sz. közötti jobb sávon, parkoló állások mentén. Pályaszerkezet csere szükséges a Závodszy I. utcát követő „S” kanyar jobb szélén (itt víznyelőket is szintbe kell helyezni), illetve a 0+480 km sz-ben lévő buszöbölben is.

Amennyiben a Köztársaság útja - Hegyalja utcai csomópont a Kovács Károly Városépítő Program keretében megújul, célszerű ezen beavatkozással egyidőben elvégezni a végszelvény környezetének felújítását.

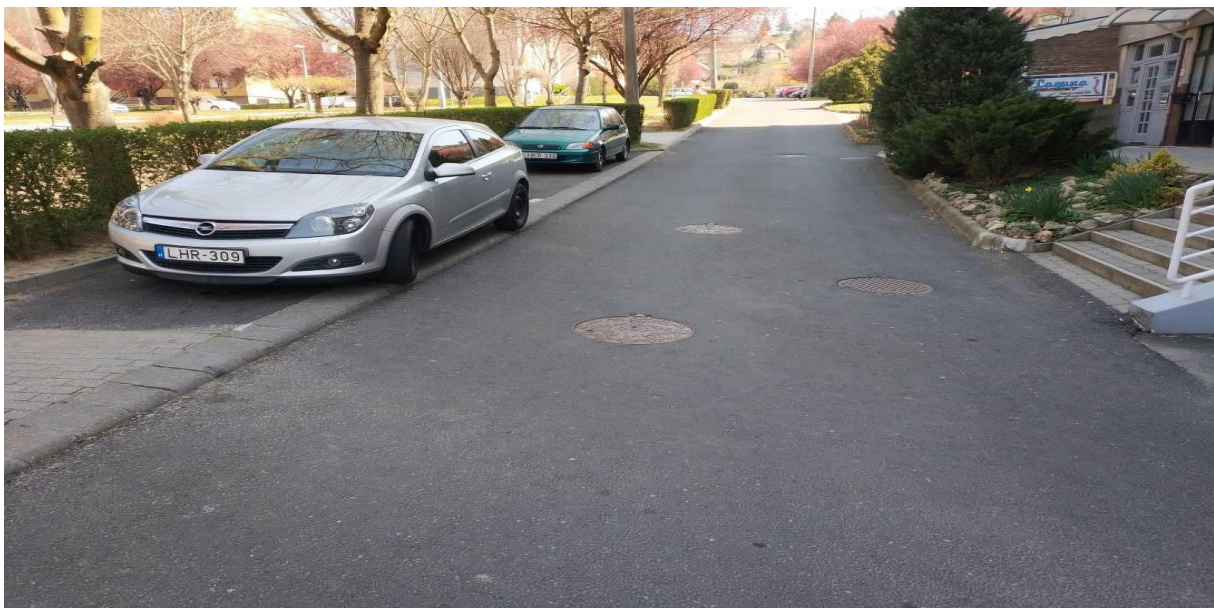
Parkoló bővítési lehetőség

A térségben lakók részéről folyamatos igény mutatkozik a parkolóhelyek számának bővítésére. Alternatíva a vendéglátó egységgel szemben lévő 4 db egymást követő párhuzamos várakozóhelyek átépítése ferde beállású megállóhelyre, mellyel újabb 4 db megállóhely alakulhatna ki.

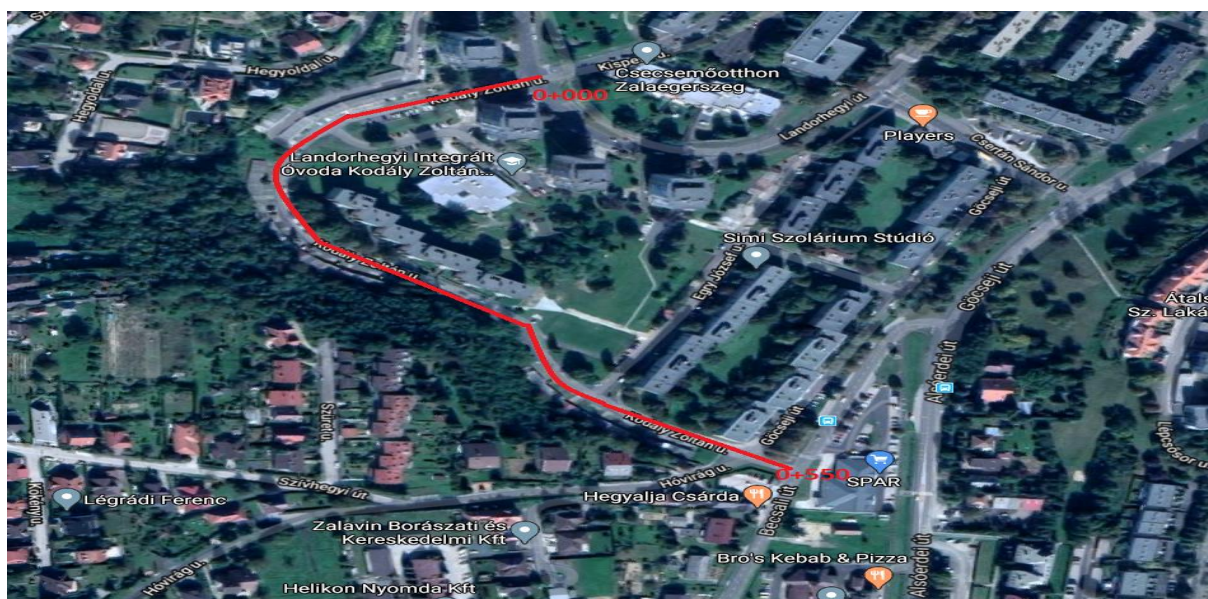
A Kodály Zoltán utca burkolatán lokálisan kopóréteg- és szerkezetcsereére van szükség. Jellemző a közműépítés nyomvonalában a burkolat deformációja. Az útkörnyezet és a járdák állapota elfogadható, azonban az útszegélyeket jelentős szakaszon át kell építeni. A helyszínen a közvilágítás megfelelő, egyéb közműfejlesztés nem várható. A forgalomtechnikai eszközök elfogadhatóak.

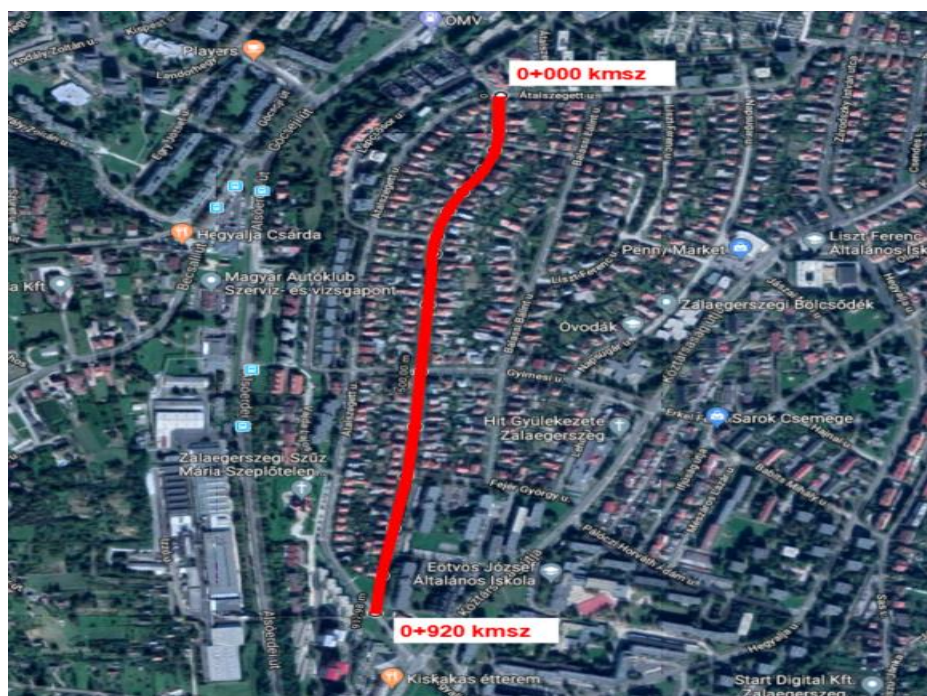
Az Erdész utcában elsősorban a buszmegálló környezetében szükséges szegély- és lokális pályaszerkezet cserét elvégezni. A meglévő közművek nyomvonalán burkolatsüllyedés tapasztalható.

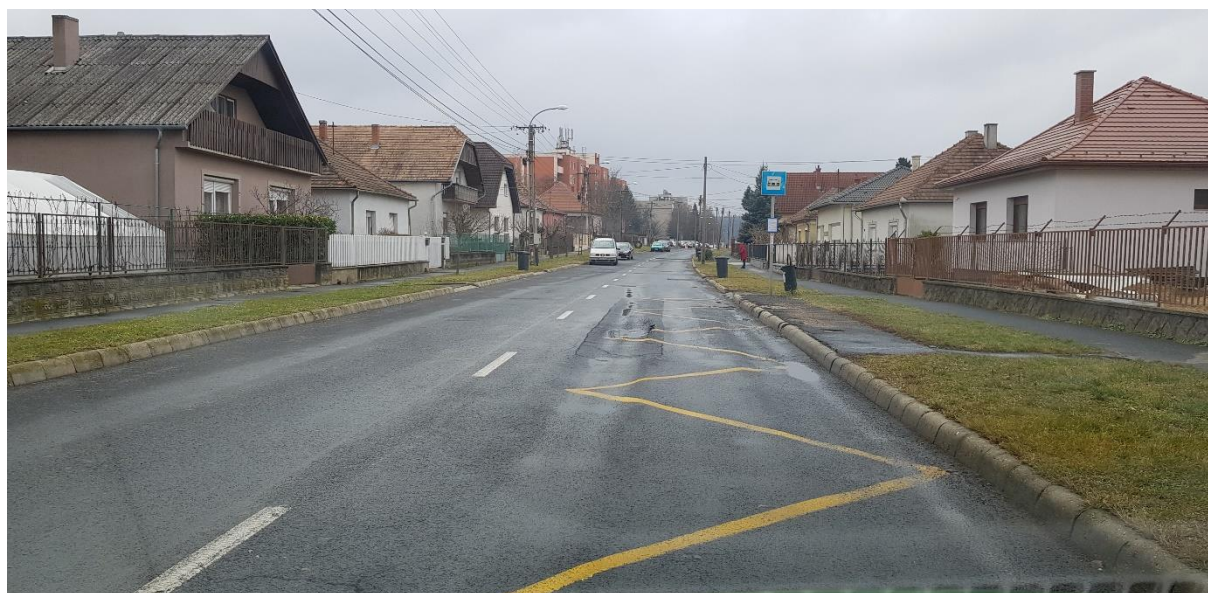
0+530 kmsz.

Az utca közel 1 km hosszú, ahol egyes szakaszokon az útszegélyek és a járdák állapota indokolja a felújítást. A szakaszon a közvilágítás megfelelő. A meglévő forgalomtechnikai eszközök a vizsgált útszakaszon megfelelőek. A csapadékvíz-elvezető rendszer esetén a 0+530 km szelvényt követően 2 db víznyelőakna fedlapja megsüllyedt, cseréjük indokolt.

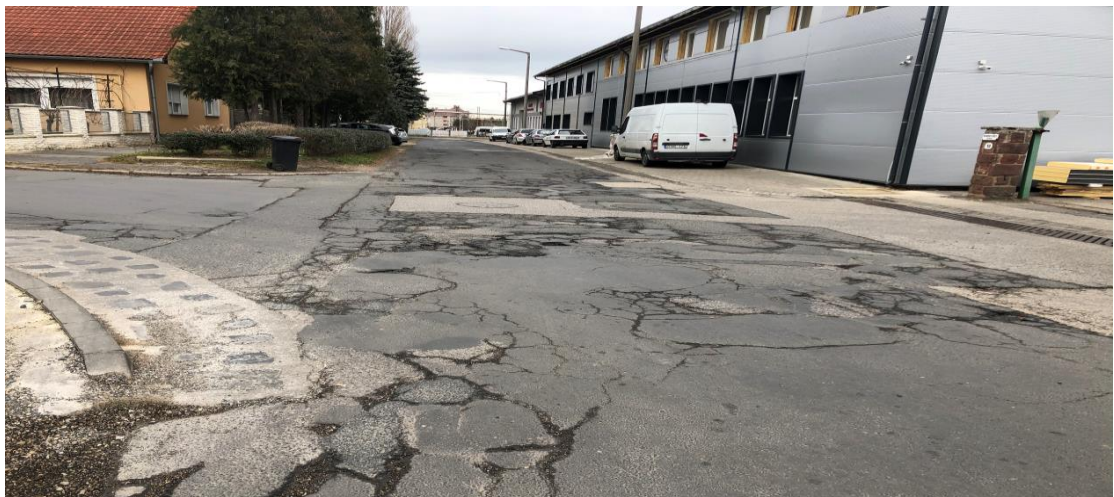
A Baross Gábor utcán lokálisan kopóréteg cserére és szerkezetcsere van szükség.

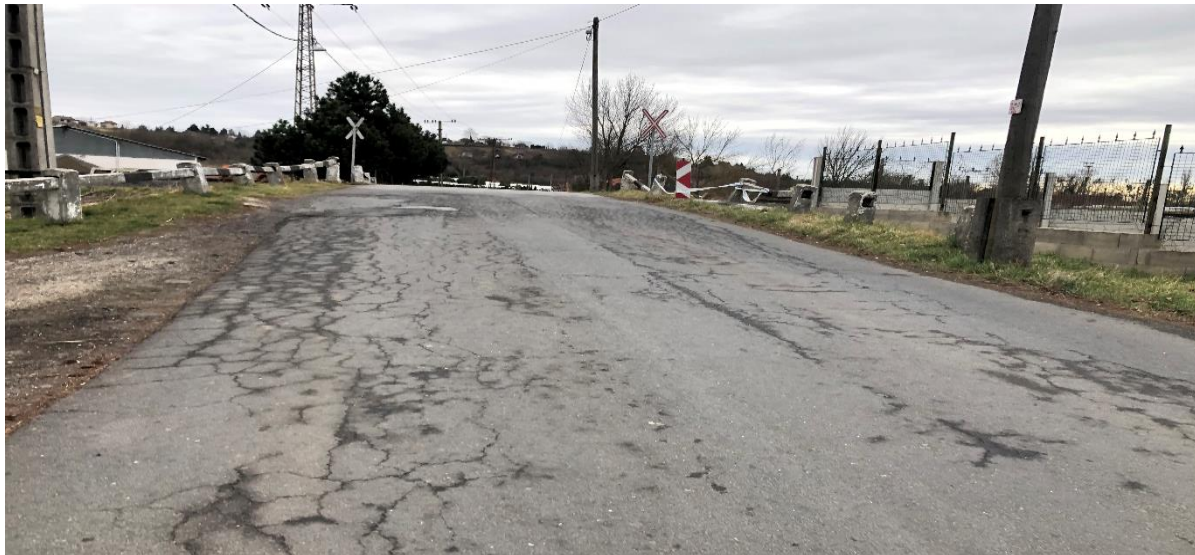
1+050 kmsz.

A Juhász Gyula utca burkolatán lokálisan kopóréteg cserére és szerkezetcsereére van szükség. Az útszegélyek, az útkörnyezet és a járdák állapota összességében elfogadható. A szakaszon a közvilágítás megfelelő, egyéb közműfejlesztés nem várható. A forgalomtechnikai eszközök a vizsgált útszakaszon kielégítő.

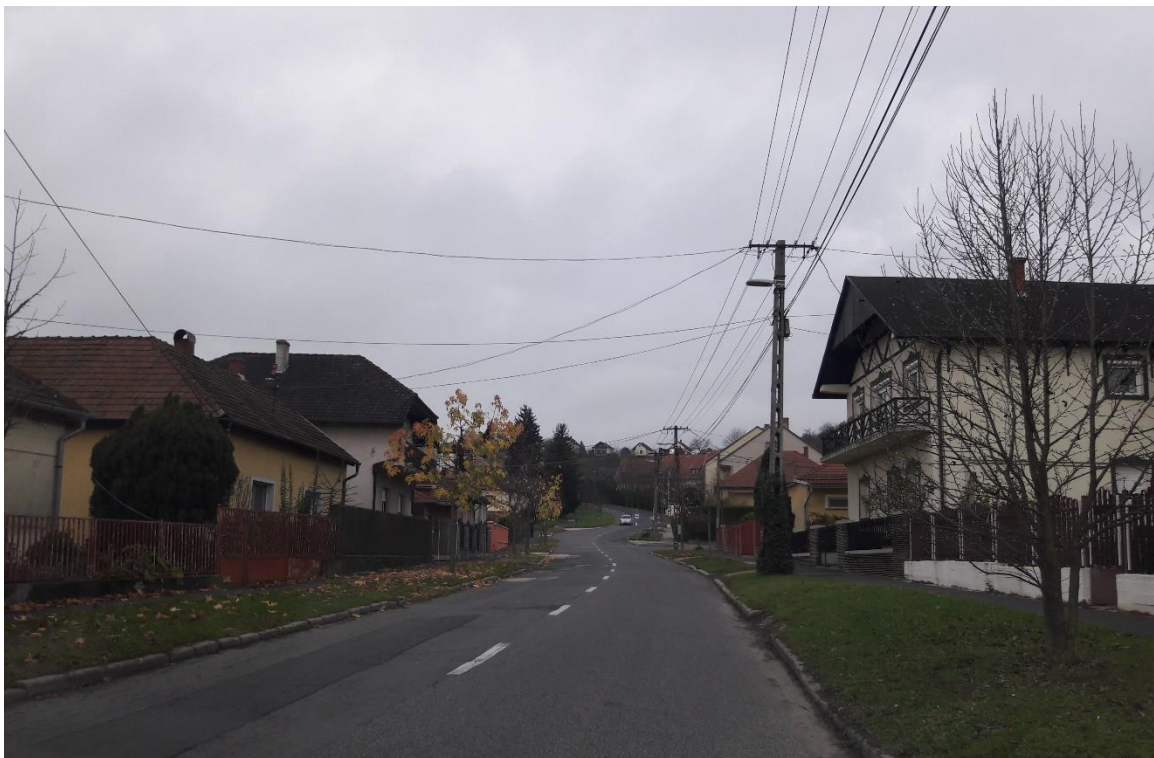
0+185 kmsz.

A kezdeti, Zrínyi utcai csomóponti szakaszon a csomóponti ágak burkolatcseréje szükséges. Ezt követően a bal oldali pálya rossz állapotú, szélső 1,5 m-en teljes szerkezetcsere, a bal sáv belső felén kopórétegcseréje javasolt egészen a Perczel Mór utcáig. Ez alatt a bal oldali víznyelőáknák szintbehelyezését is el kell végezni. Innen a jobb oldalon szükséges beavatkozás, pályaszerkezet csere az Alsójánkahegyi utca útcsatlakozóig. Itt mindkét buszmegálló burkolatát teljes szerkezetében cserélni kell.

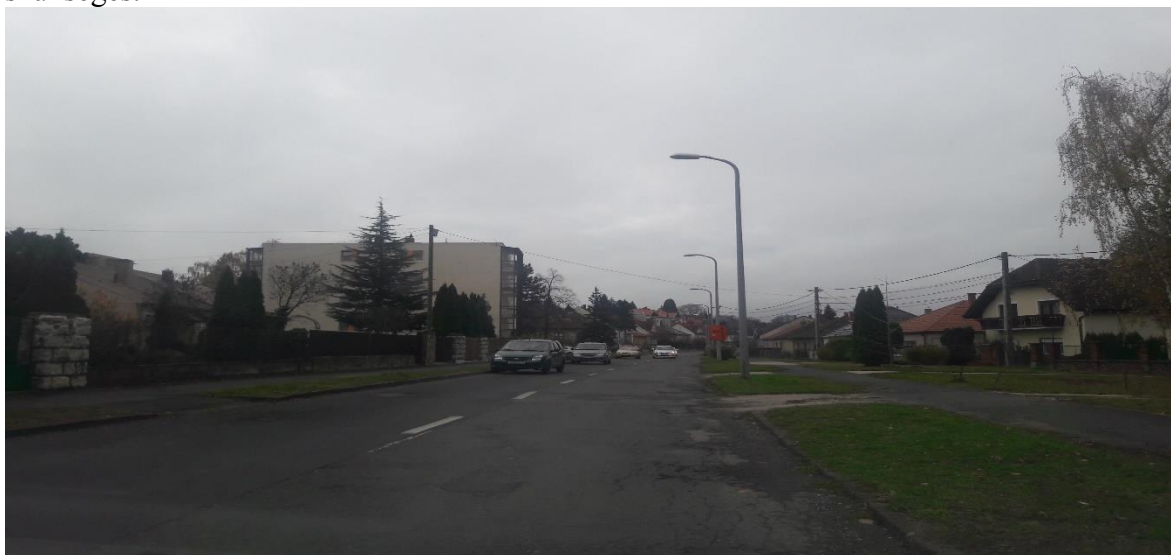
0+330 kmsz.

Az Olajmunkás utcában deformációs hibák miatt a járda és az útburkolat felújítása egyaránt szükséges. Úthibák a szelvényezés szerinti jobb oldalt tapasztalhatók inkább. Czobor Mátyás u. – Fecske u. között járda- és útburkolat csere, vagy burkolatszéli pályaszerkezet csere szükséges.

A Hegyalja utcáig szükséges a jobb oldali pálya kopórétegének cseréje. Mindkét oldalt pattintott kőszegély található, melynek állapota kielégítő. Járdafelújítás még jobb oldalon 0+060 - 0+070 kmsz. és a Május 1. u előtt, a 0+380 - 0+420 kmsz. között szükséges. A forgalomtechnikai jelzések, a közvilágítás és az útkörnyezet megfelelő. A burkolatfelújítással kapcsolatban valamennyi víznyelőáknát szintbe kell helyezni (kb. 10 db).

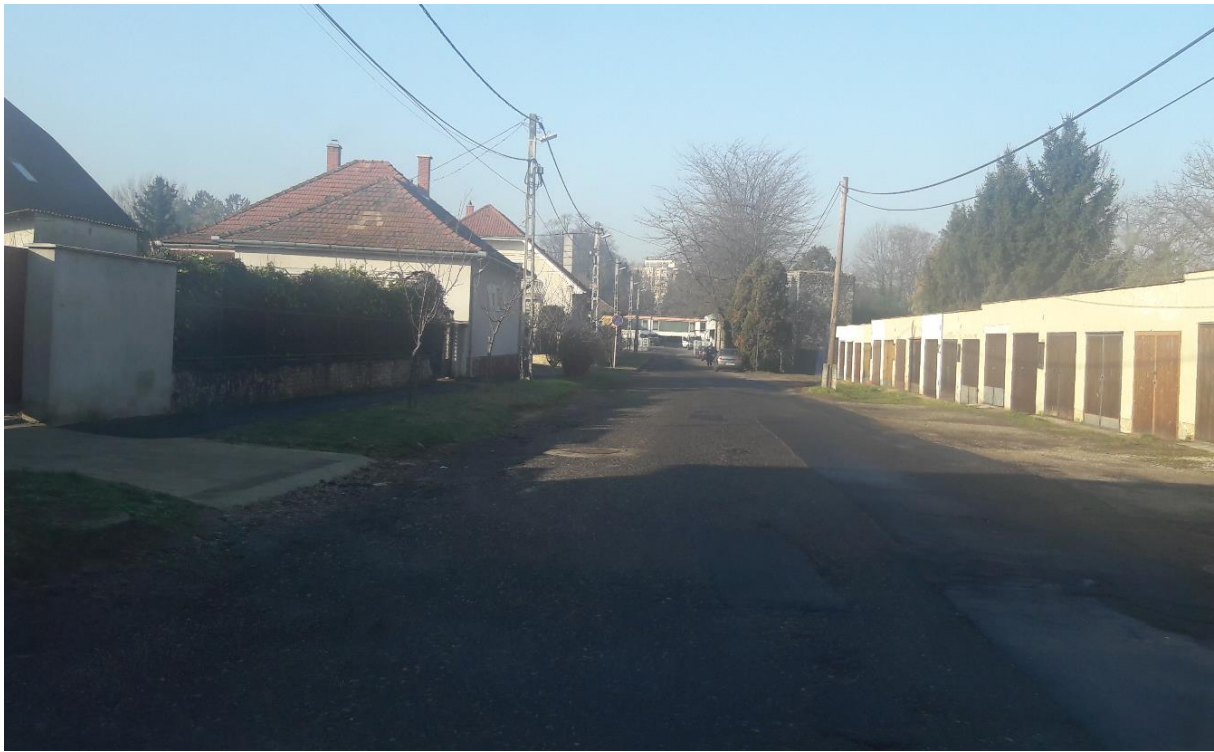
0+030 kmsz.

Az utca jelentős közúti forgalmat bonyolít le. A Hoffhalter R. utca útburkolatát teljes szakaszon szükséges felújítani. A kopóréteg előregedett, cseréje indokolt. Az úttest a profilját megtartotta. Az úthibákat kevésbé alakváltozási, deformációs, mindinkább felületi repedések, azok kiszélesedései adják.

Az útkörnyezet megfelelő, forgalomtechnikai jelzésrendszer és a közvilágítás kellően kiépített. A felszínre hulló csapadékvizeket víznyelők gyűjtik össze és vezetik el a csatornahálózatba. Szegély csak a Csendes utcától épült ki bal oldalon. A burkolat egyenetlenségéből és deformációjából adódóan, valamint a főpálya melletti rendezetlen zöldfelületek miatt csapadékos idő esetén az útterületen több lokális vízmegállás található, így a vízelvezés nem megoldott. A burkolatról és zöldfelületekről lefolyó vizek a meglévő vízelvezési létesítményekbe történő elvezetése érdekében a burkolat felújítása és a zöldfelületek rendezése szükséges.

Javasolt felújítással egybekötve, vagy távlati célként megvalósítani a meglévő parkolási tendencia "szabályosítását", szabványos parkolók kiépítésével. A Csendes utcáig a 7,0 m-es burkolatot balról kb. 2,0 m széles, erősen leromlott burkolatszél kíséri. Jelenleg parkolóként funkcionál. Ezen szakaszon 45°-os beállású parkoló kiosztást indokolt számításba venni, tekintettel a bal burkolatszél újrahasznosítására és az egyirányú forgalomra. A 2. szakaszon parkoló kialakítása esetén jobb oldali 1,5-2,0 m szélesítés szükséges új pályaszerkezet építésével.

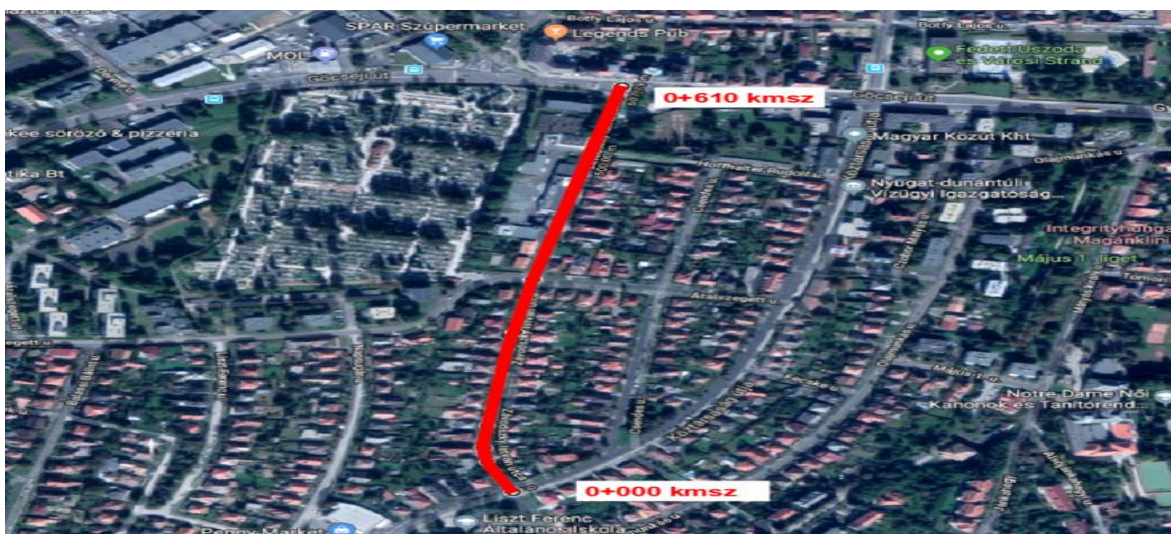
A Závodszy I. utcán több helyütt deformációs úthiba és erős repedezettség miatt pályaszerkezet cseréket és kopóréteg cseréket (marás + aszfaltozás) kell alkalmazni. Nagyobb kiterjedésben a Hoffhalter R. utca csatlakozóját kell felújítani. Itt szerkezetcsere és a meglévő járdakapcsolatok felújítása szükséges.

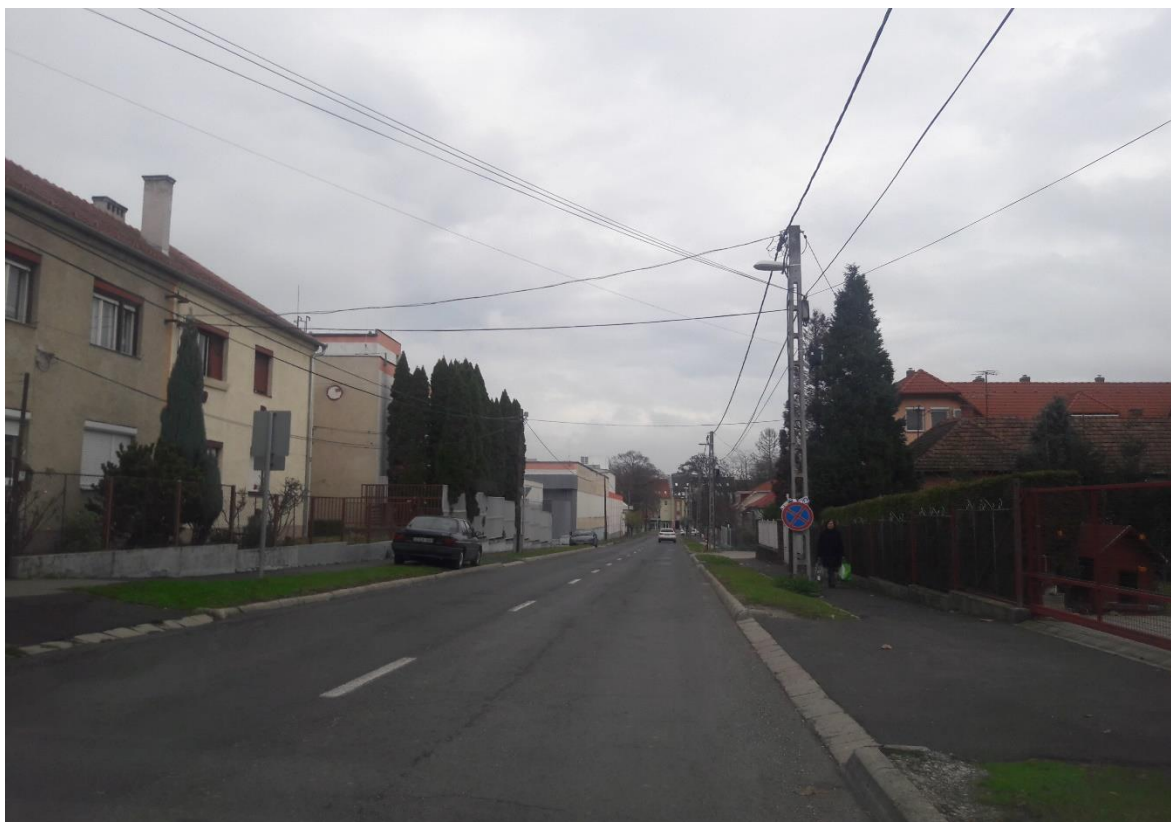
0+450 kmsz.

A szegélyek állapota kielégítő. Az útkörnyezet és a járdák állapota javításra szorul. A szakaszon a közvilágítás megfelelő. A csapadékvíz elvezető rendszerben hiányosság, hogy a 0+300 – 0+500 km szelvények között (Átalszegett u. – Hoffhalter R. u.) nincs víznyelő akna

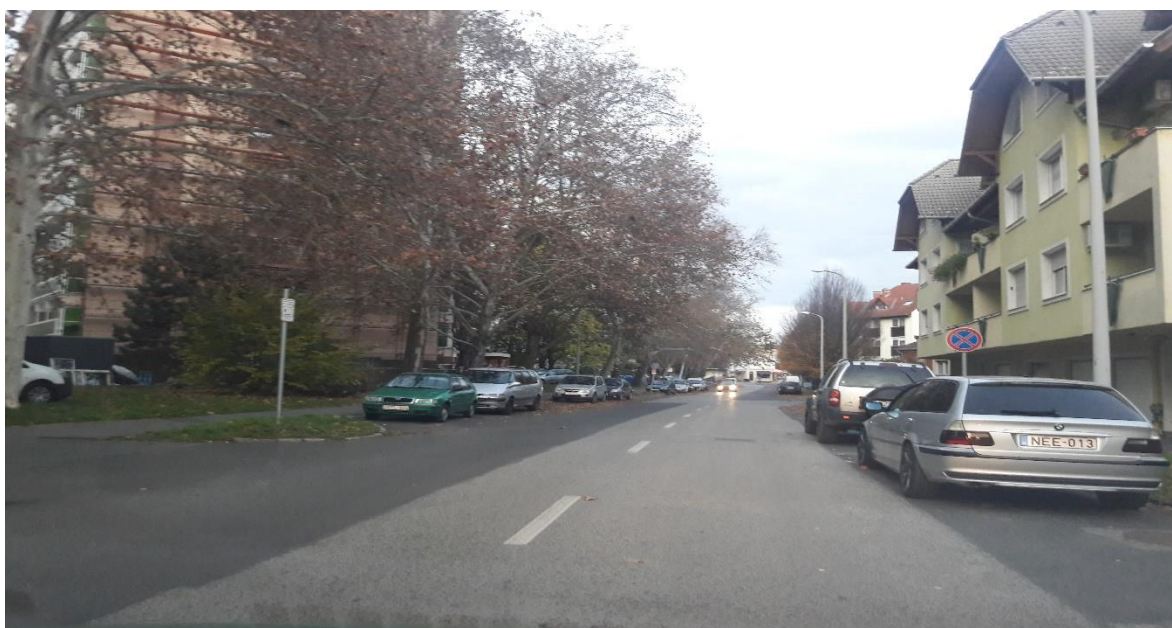
A Vizslaparki út burkolatán az elmúlt években már több beavatkozás történt. A 0+110 – 0+200 kmsz. és a 0+470 – 0+520 kmsz. között felső kopóréteg cseréje indokolt. A fent megadott útburkolat cserénél érdemes a burkolatszél hosszúságát megvizsgálni, ugyanis jelen úthibák azt mutatják, a jobb pálya ezen károsodott szakaszáról nehezen tudnak a vizek elfolyni.

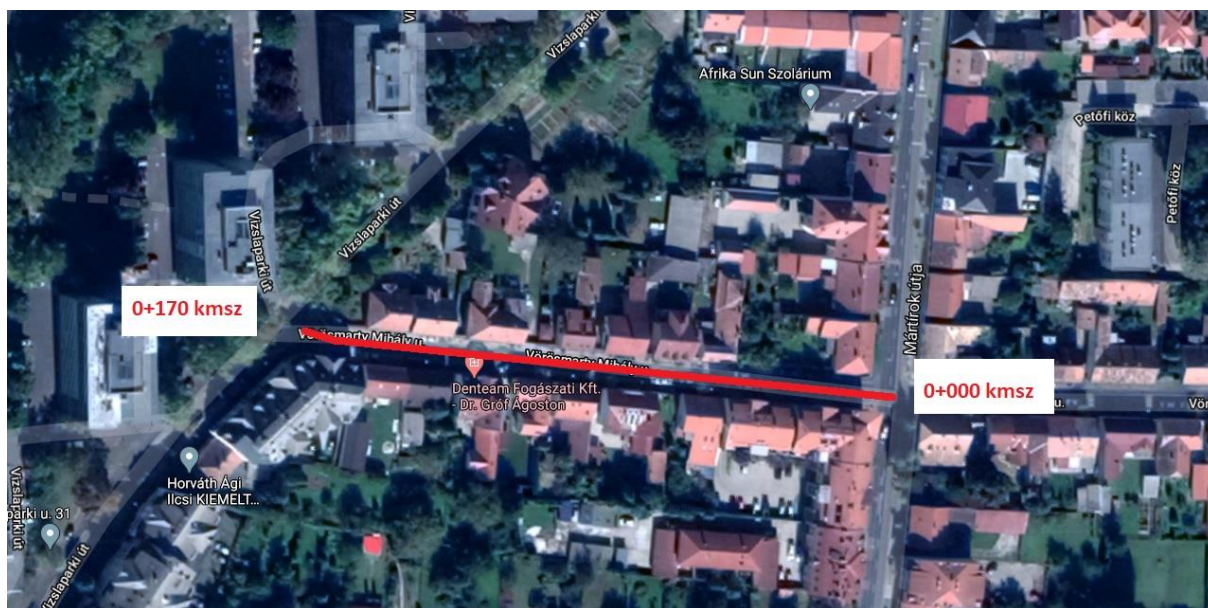
A Vörösmarty M. utca útburkolatát teljes szakaszon szükséges felújítani. A kopóréteg előregedett, repedezett, a közmű nyomvonalakban, aknák környezetében deformálódott, teljes cseréje indokolt. Az úttest a profilját megtartotta. Az úthibákat kevésbé alakváltozási, deformációs, mindinkább felületi repedések, azok kiszélesedései adják, az útszakaszon elmúlt időszakban történt közmű- és magasépítési beruházások folyamányaként a helyreállított burkolat nem mutat egységes képet.

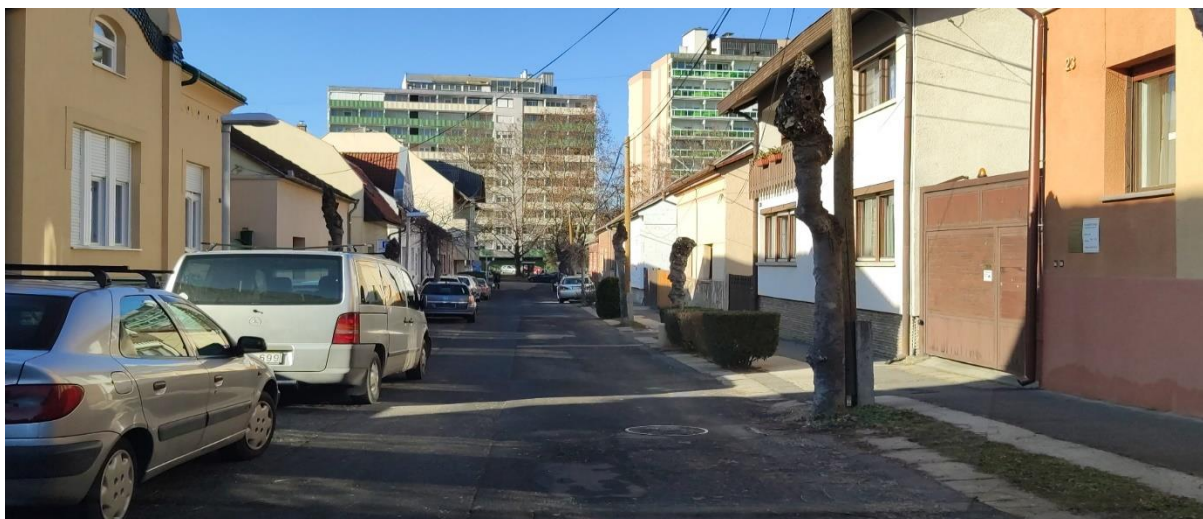
0+075 kmsz.

Az útkörnyezet megfelelő, az út mindkét oldalán a padkán foltszerűen sövény található. A forgalomtechnikai jelzésrendszer és a közvilágítás kellően kiépített, megfelelő. A felszínre hulló csapadékvizeket a mindkét oldalon kiépített víznyelők gyűjtik össze és vezetik el a csatornahálózatba, amelyeknek szintbe helyezése a felújítás során szükséges. Szegély csak a szelvényezés szerinti bal oldalon cca. 40 méter hosszban került kiépítésre, a többi szakaszon a víz elvezetését a részben döntött és fektetett beton mederlap biztosítja. Az út mindkét oldalán, a padkán teljes mértékben, valamint részben a járdán gépkocsik várakozása jellemző, jelentősen csökkentve az úrszelvényt.

A beruházás tervezése során emiatt kiemelt figyelmet kell fordítani a várakozó gépjárművek elhelyezésére (pl. egyoldali tilalom bevezetésével, míg ellentétes oldalon megfelelő várakozó sáv kiépítésével).

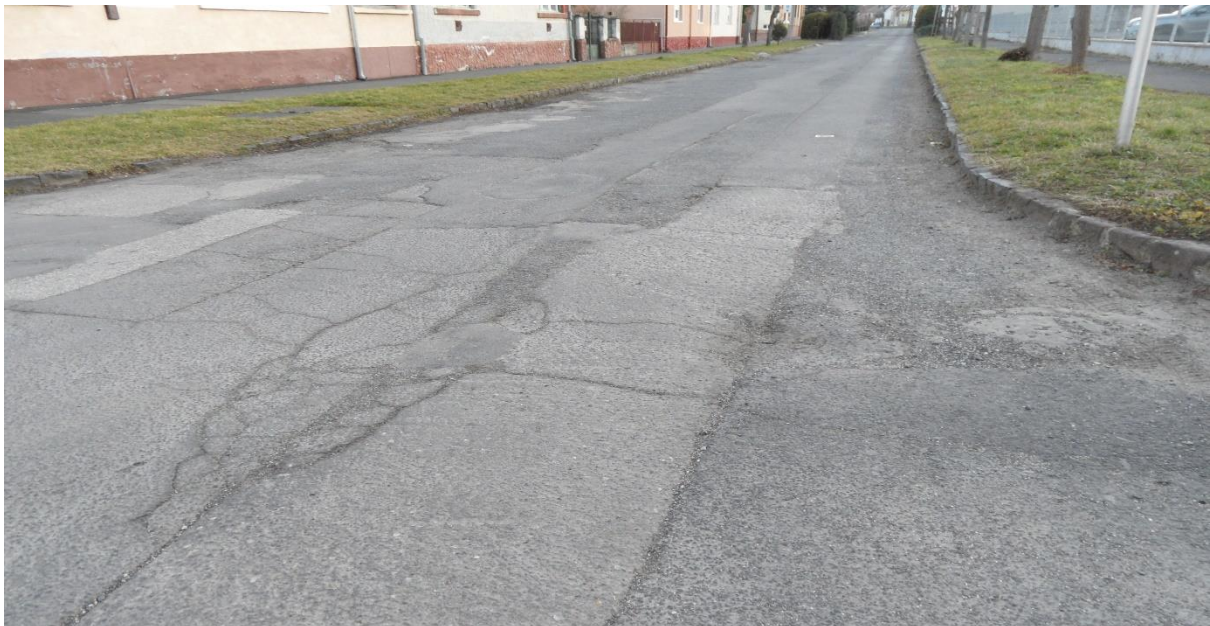
0+100 kmsz.

A Szent László utcán lokálisan kopóréteg és szerkezet cserére van szükség. Az útszegélyek, az útkörnyezet és a gyalogjárók javítandók. A szakaszon a közvilágítás megfelelő.

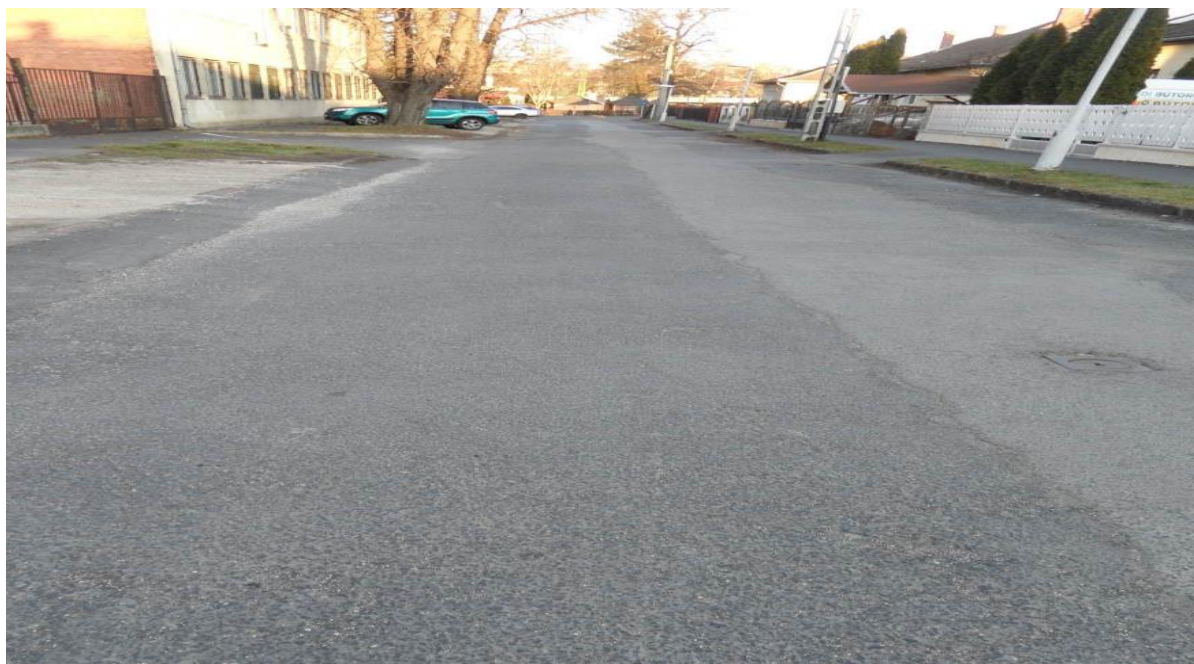
0+100 kmsz.

A Tomori Pál utcán lokálisan kopóréteg- és szerkezetcsereére van szükség. Az útszegélyek, az útkörnyezet és a járdák állapota leromlott, javítandó. A szakaszon a közvilágítás megfelelő.

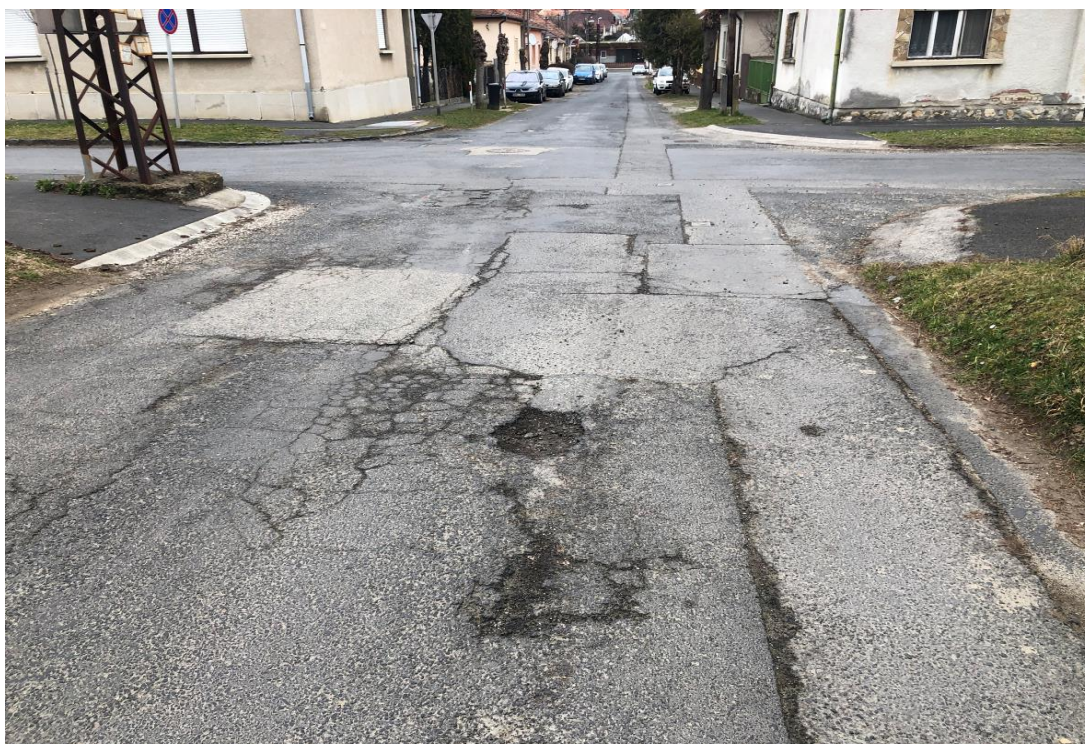
0+200 kmsz.

Az Árpád utca burkolata erősen deformált, repedezett, teherbírását elveszítette, melynek teljes felújítása szükséges. Az útszegélyek, az útkörnyezet és a járdák javítandók. A szakaszon a közvilágítás megfelelő.

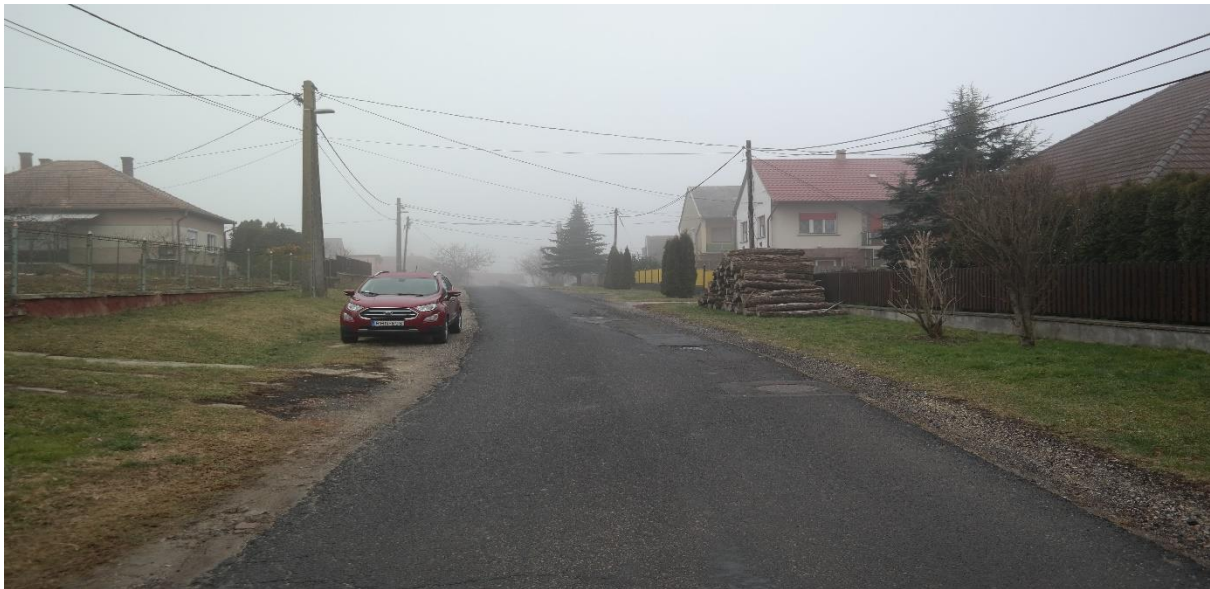
1+350 kmsz.

A burkolatra jellemzőek a felületi hibák, hámlások, valamint az előregedett, repedezett útburkolat miatt kezdődő kátyúk. Az útszakasz mellett beépítésre szánt telkek helyezkednek el, így az elkövetkezendő időszakban a forgalmi terhelésének jelentős emelkedése várható (építési forgalom, majd a hivatásforgalom), így 2x1 sávossá történő kiépítése (útburkolat szélesítése) javasolt.

Javasolt felújítással egybekötve, a hiányzó szakaszokon gyalogos létesítmény, járda kiépítése is, amelyhez építési engedély megszerzése is szükséges.

A fejlesztés keretében a csapadékvíz-elvezetés rendezése szükséges.

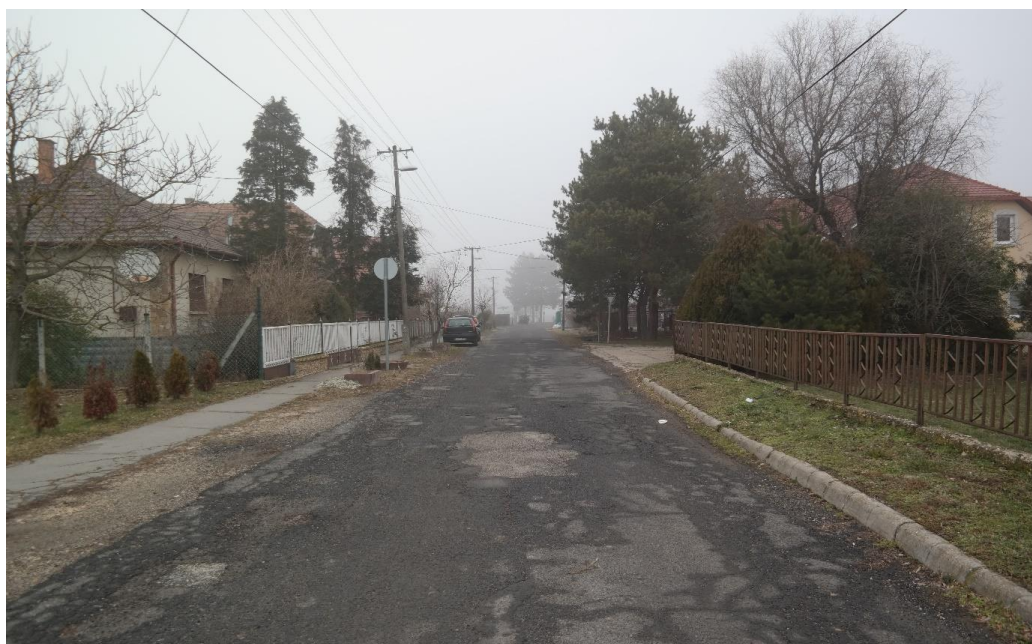
0+100 kmsz.

Az Iskola utca útburkolatát teljes szakaszon szükséges felújítani. A kopóréteg előregedett, repedezett, teljes cseréje indokolt. Az úttest a profilját megtartotta, azonban a korábbi közműépítés nyomvonalában jelentős burkolatsüllyedés tapasztalható. Az úthibákat kevésbé alakváltozási, deformációs, mindinkább felületi repedések, azok kiszélesedései adják.

Az útkörnyezet megfelelő, forgalomtechnikai jelzésrendszer és a közvilágítás kellően kiépített, azonban felújítás esetén a jelzőtáblák egy része cserélendő. A felszínre hulló csapadékvizeket a jobb oldalon kiépített víznyelők gyűjtik össze és vezetik el a csatornahálózatba, amelyeknek szintbe helyezése a felújítás során szükséges. Szegély csak a szelvényezés szerinti jobb oldalon cca. 150 fm hosszban épült ki, amely rövidebb szakaszokon megsüllyedt, cca. 100 m hosszúságú szakaszon indokolt a szintbe helyezése, illetve cseréje baloldalon.

A burkolat egyenetlenségéből és deformációjából adódóan, valamint a főpálya melletti rendezetlen zöldfelületek miatt csapadékos idő esetén az útterületen több lokális vízmegállás található, így a vízelvezetés teljesen nem megoldott. A burkolatról és zöldfelületekről lefolyó vizek a meglévő vízelvezetési létesítményekbe történő elvezetése érdekében a burkolat felújítása és zöld felületek rendezése is szükséges.

Szükséges továbbá a teljes hosszban baloldalon, valamint a cca. 70 fm hosszban jobb oldalon húzódó gyalogosjárda felújítása is.

Javasolt felújítással egybekötve, a szelvényezés szerinti bal oldalon szabványosan kialakított párhuzamos parkolóhelyeket is kialakítani, tekintettel arra, hogy a burkolatot bal oldalon cca. 1-1,5 m széles, erősen leromlott burkolatszél kíséri, mintegy 100 fm hosszban.

Az utcában ivóvízvezeték és csapadécsatorna rekonstrukció szükséges.

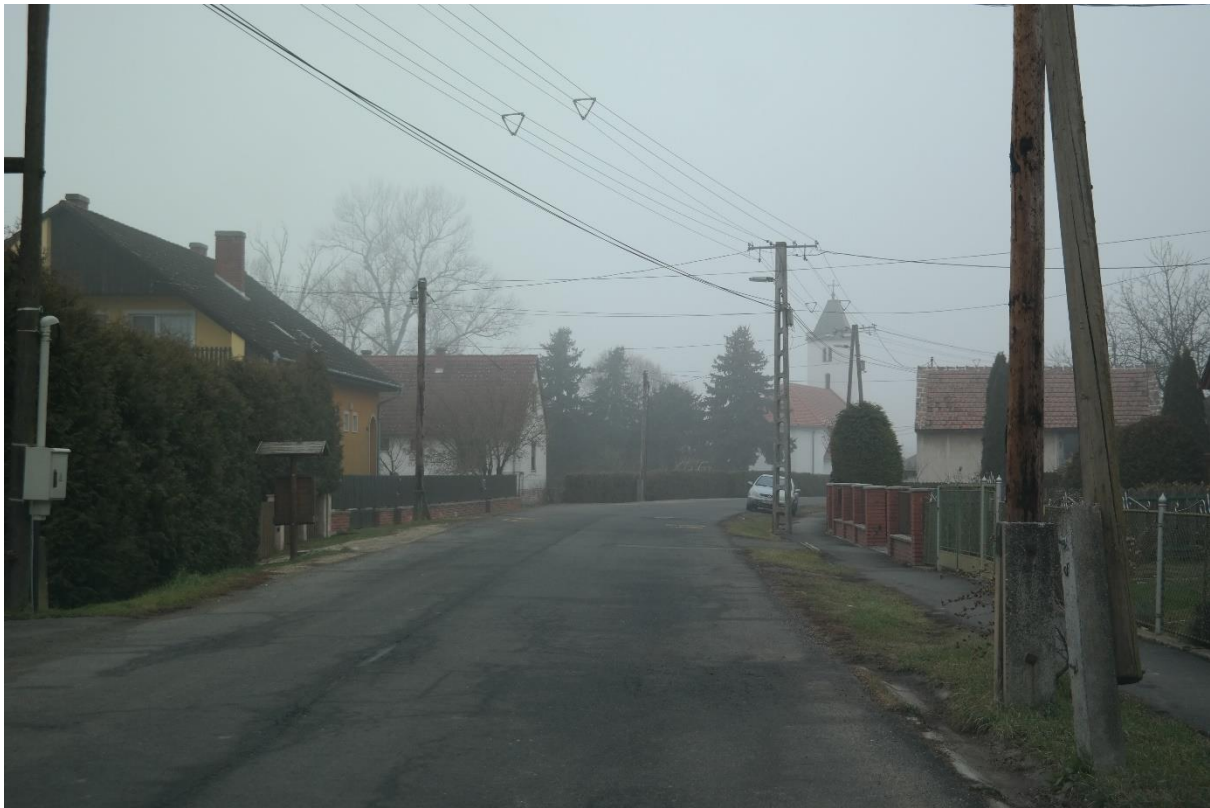
0+600 kmsz.

A 0+620 – 1+030 km szelvényig a burkolat az elmúlt években felújításra került, így beavatkozás a tervszerű üzemeltetés-karbantartási feladatokon felül nem szükséges.

Az 1+030 – 1+510 km szelvények közötti szakaszon az első szakaszhoz hasonlóan a burkolat teljes szélességben hálósan repedezett, a közmű nyomvonalakban, aknafedlapok környékén kismértékű deformáció tapasztalható, a kopóréteg teljes cseréje, felújítása indokolt. A csapadékvizek elvezetéséről nyílt csapadékvízvezető rendszer gondoskodik, az árok profilozása, tisztítása, valamint a felhízott útpadka nyesése, a megfelelő oldalesésének kialakítása szükséges az akadálytalan csapadékvízvezetés biztosításához. A közvilágítás kiépített, megfelelő, azonban gyalogos létesítmény a szakaszon nem található, a szelvényezés szerinti jobb oldalon történő kialakításának szükségessége a beruházás tervezésekor megvizsgálandó.

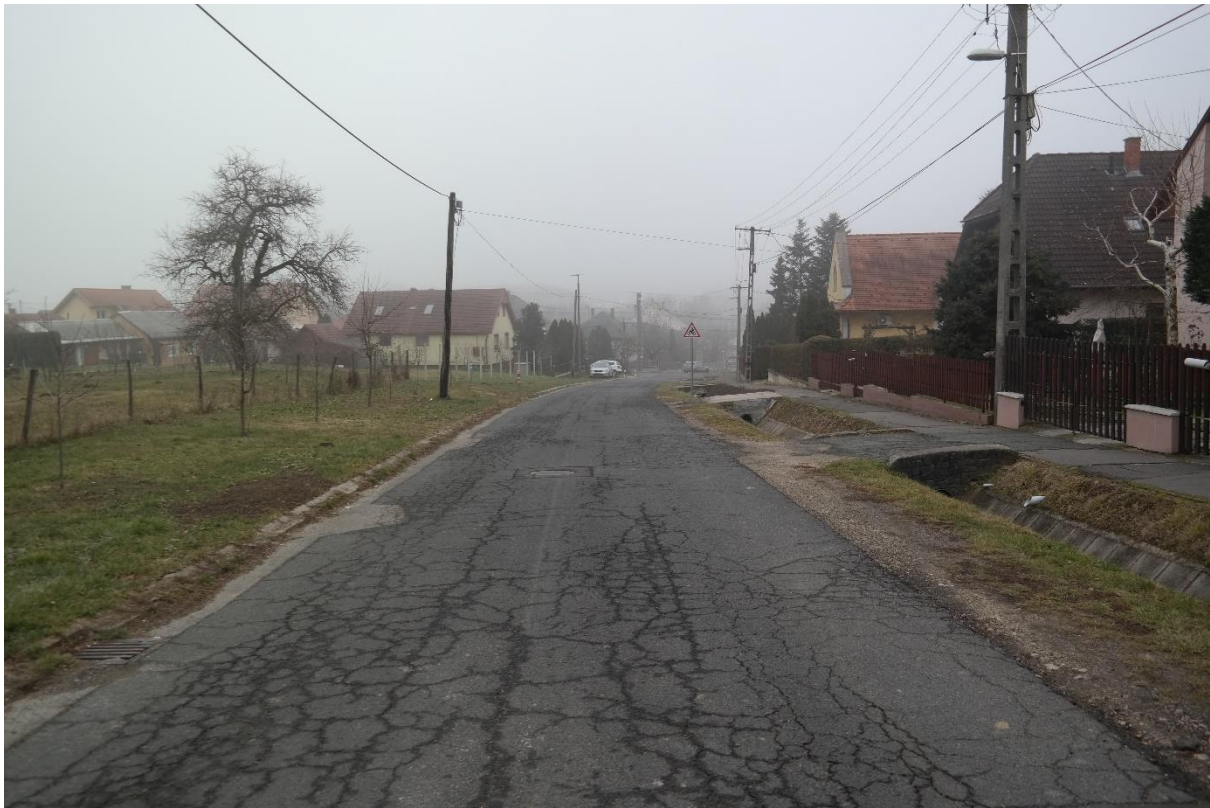
0+250 kmsz.

A Nyíres utca útburkolatát teljes szakaszon szükséges felújítani. A kopóréteg előregedett, repedezett, teljes cseréje indokolt. Az úttest a profilját megtartotta, azonban a későbbi „K”-típusú szegély fektetése miatti szélesítésen burkolatsüllyedés tapasztalható. Az úthibákat kevéssé alakváltozási, deformációs, mindinkább felületi repedések, azok kiszélesedései adják.

Az útkörnyezet megfelelő, forgalomtechnikai jelzésrendszer és a közvilágítás kellően kiépített, azonban felújítás esetén a jelzőtáblák egy része cserélendő. A felszínre hulló csapadékvizeket a bal oldalon kiépített víznyelők gyűjtik össze és vezetik el a csatornahálózatba, míg jobb oldalon nyílt, burkolt vízvezető árok biztosítja a vízvezetést. „K”-típusú szegély csak a szelvényezés szerinti bal oldalon épült ki teljes hosszban, amely rövidebb szakaszokon megsüllyedt, illetve a beépítés szintje nem megfelelő, a burkolat felújításakor a teljes szakaszon szintbe helyezése szükséges.

Az útszakasz végén rácsos átereszt találhatók, amelynek acélrácsa deformálódott, a rács kerete körüli burkolat repedezett, kitöredezett, kátyús, helyreállítása szükséges. A burkolaton annak hosszúsága miatt vízmegállás nem tapasztalható. A burkolatról és zöldfelületekről lefolyó vizeket részben az utólagosan, szegély mellett kiépített csapadékvíznyelők, és a nyílt, burkolt vízvezető árok biztosítja. A víznyelők keresztcsatornával a nyílt árokba kerültek bekötésre.

Javasolt felújítással egybekötve, a szelvényezés szerinti jobb oldalon kialakult rendezetlen padkahasználatot/állapotot javítani, tekintettel arra, hogy jellemző az útpadka gépjárművek által parkolásra történő használata is.
