ZALAEGERSZEG
15 ÉVES ÚTFELÚJÍTÁSI PROGRAMJÁVAL
KAPCSOLATOS

ÚT ÁLLAPOTFELMÉRÉSEK
ISMERTETÉSE

2020. november 19.

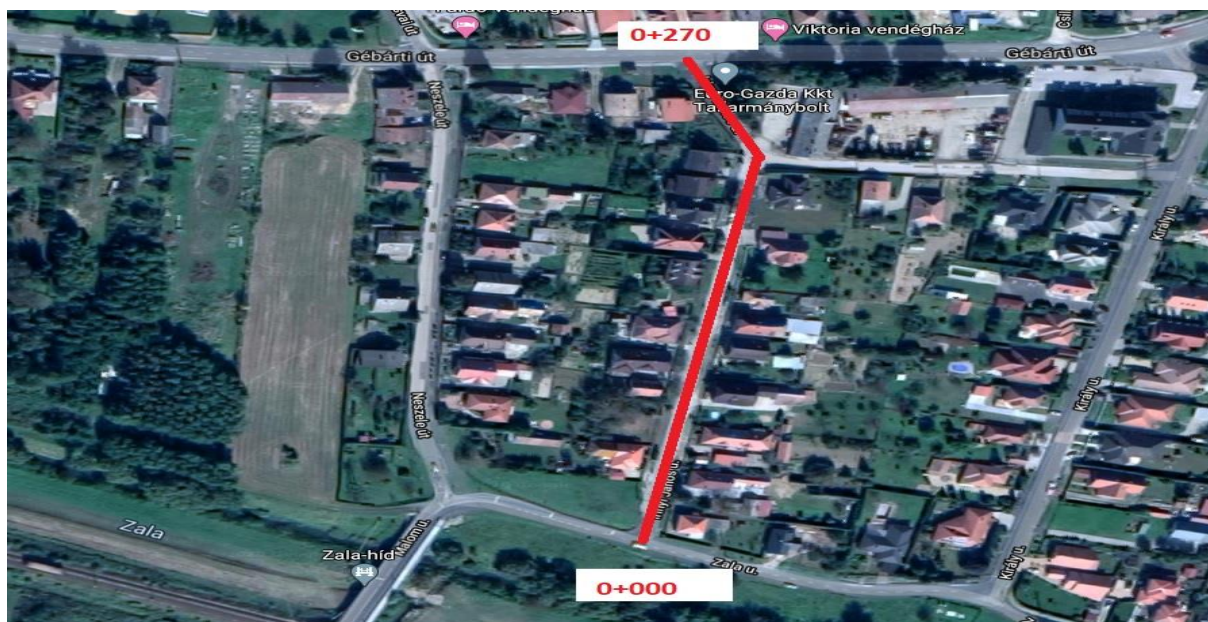
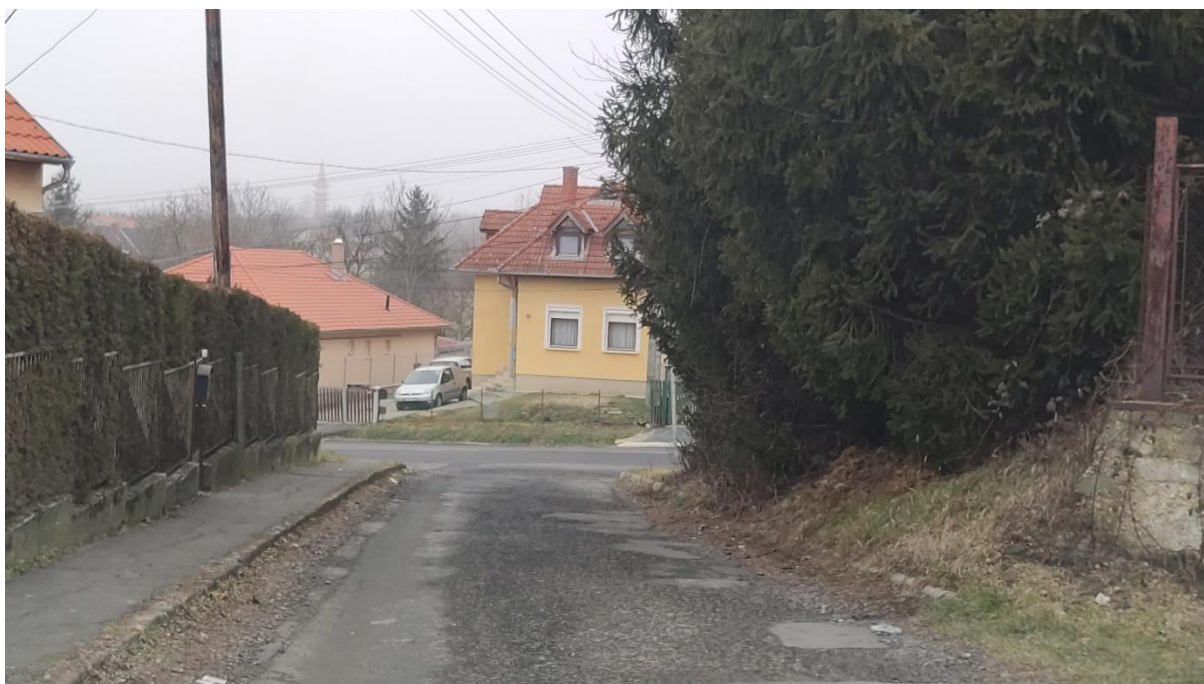
0+250 kmsz.

Az Irinyi J. utca útburkolatát teljes szakaszon szükséges felújítani. A kopóréteg előregedett, repedezett, teljes cseréje indokolt. A 0+000 – 0+200 km szelvények közötti szakaszon jellemző a korábbi szennyvízcsatorna nyomvonalában a burkolat süllyedése, míg a 0+200 – 0+270 km szelvények között az előregedett makadám útpályaszerkezet teljes újjáépítése szükséges. Ezen a szakaszon az útkorona jelentősen beszűkül, az űrszelvénybe a szomszédos telekről benyúlnak a magasra nőtt tuják.

Az útkörnyezet megfelelő, forgalomtechnikai jelzésrendszer és a közvilágítás kellően kiépített, azonban felújítás esetén a jelzőtáblák egy része cserélendő. A felszínre hulló csapadékvizeket a baloldalon kiépített víznyelők gyűjtik össze és vezetik el a

csatornahálózatba, amelyeknek szintbe helyezése a felújítás során szükséges. Szegély csak a szelvényezés szerinti baloldalon található a 0+000 – 0+200 km szelvények között. A 0+200 – 0+270 km szelvények között mindkét oldalon lévő kiemelt szegély cseréje ugyancsak szükséges. A vízvezetés ezen a szakaszon nem megoldott, vízvezető rendszer kiépítése szükséges.

A burkolaton a hosszesés miatt vízmegállás nem tapasztalható. A burkolatról és zöldfelületekről lefolyó vizek a meglévő vízvezetési létesítményekbe történő elvezetése érdekében a burkolat felújítása és zöld felületek rendezése is szükséges.

Szükséges továbbá a teljes hosszban baloldalon húzódó, leromlott állapotú gyalogosjárda felújítása is.

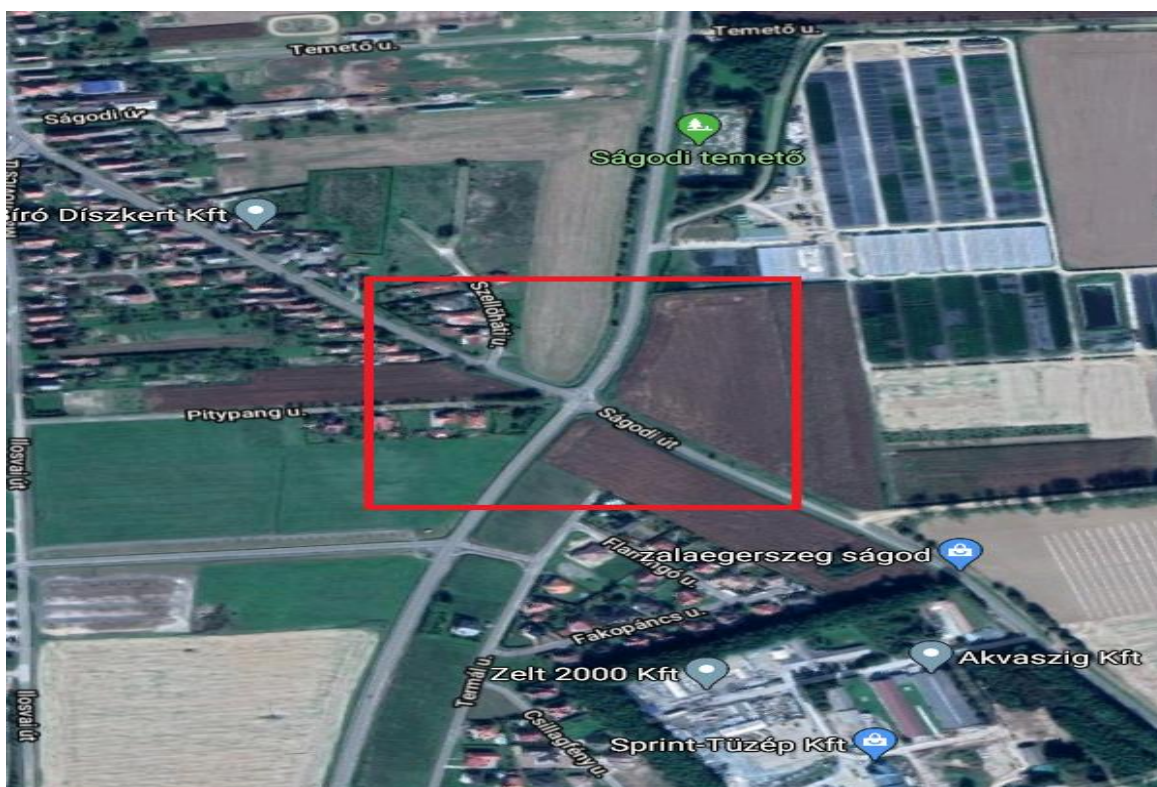
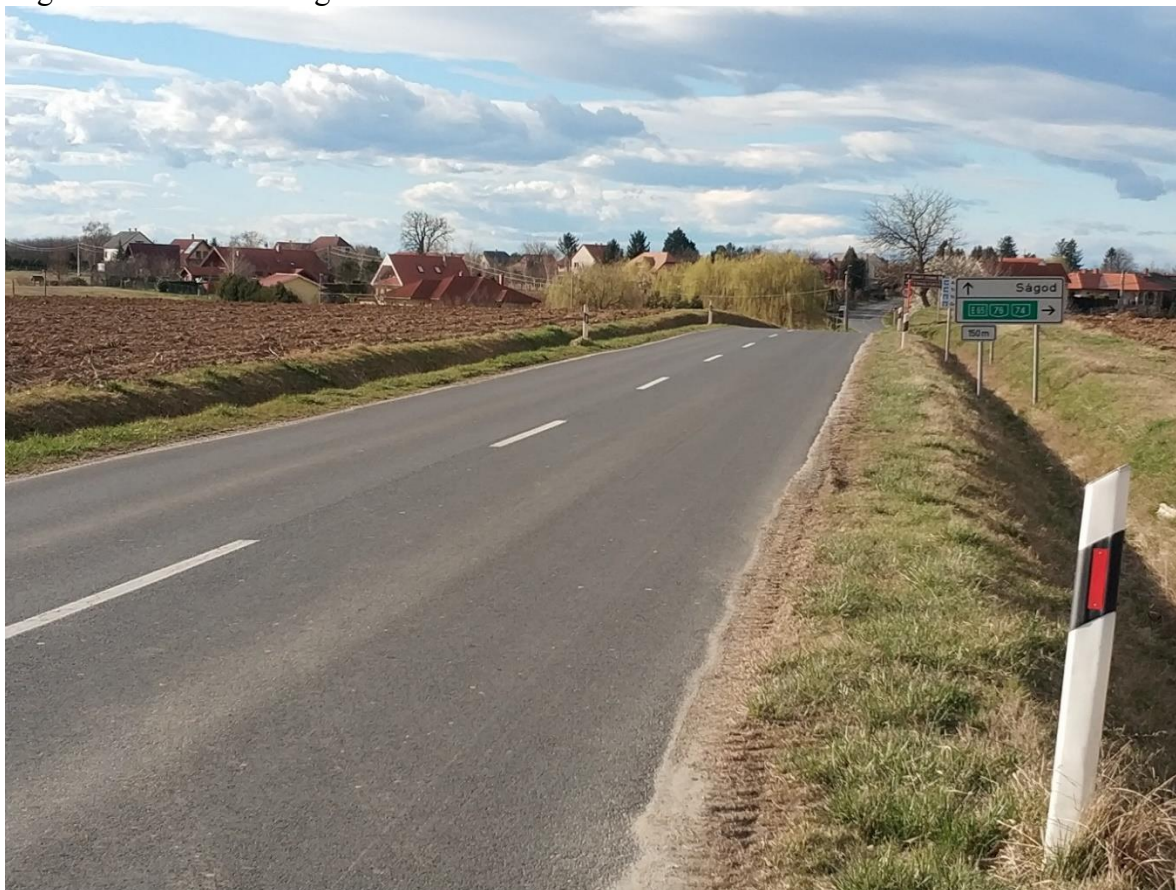
A probléma helyszíne az Ilosvai út és Ságodi út csomópontja. Jelenleg a Ságodi úton haladónak van elsőbbsége, maximális haladási sebességük 70km/h. A csökkentett sebesség ellenére a kedvezőtlen geometria miatt (kis sugarú magassági lekerekítés) a csomópont felé haladó járművek (Ságodi út irányából) számára a csomópont nem jól belátható, érzékelhető. Az Ilosvai úton közlekedők sem látják a fentiek miatt a Zalaegerszeg irányából jövő, Ságodi úton haladó járművet.

A csomópont és benne lévő járművek észlelhetőségét növelő megoldás lenne célra vezető. Azt gondoljuk, hogy a probléma itt a Ságodi út magassági lekerekítő ívében van, mivel az ív túl kicsi sugarú. Egy nagyobb sugarú lekerekítő ív használata segítené a látási viszonyok helyreállítását. Ehhez az érintett szakaszon magassági korrekciót kell végrehajtani, amelyhez szükség lehet a szomszédos területek igénybevételére is a megfelelő vízelvezetés és a korrekció kiépítéséhez. Másik alternatíva lehet egy egysávos körforgalom kialakítása, mely közlekedésbiztonsági szempontokból előnyös, azonban kivitelezési költsége magas.

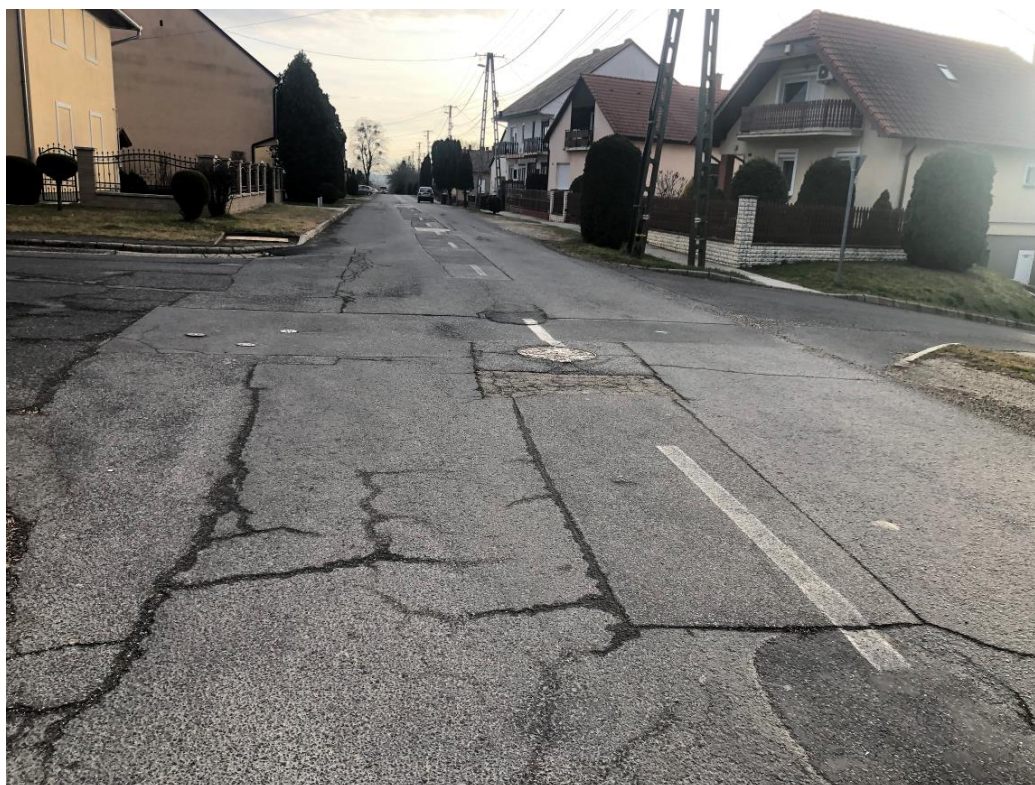
0+400 kmsz.

A Csácsi utcán (Domb utcától északra lévő szakasz) lokálisan kopóréteg cserére és szerkezetcsereére van szükség. Az útszegélyek, az útkörnyezet és a járdák állapota összességében elfogadható. A szakaszon a közvilágítás megfelelő.

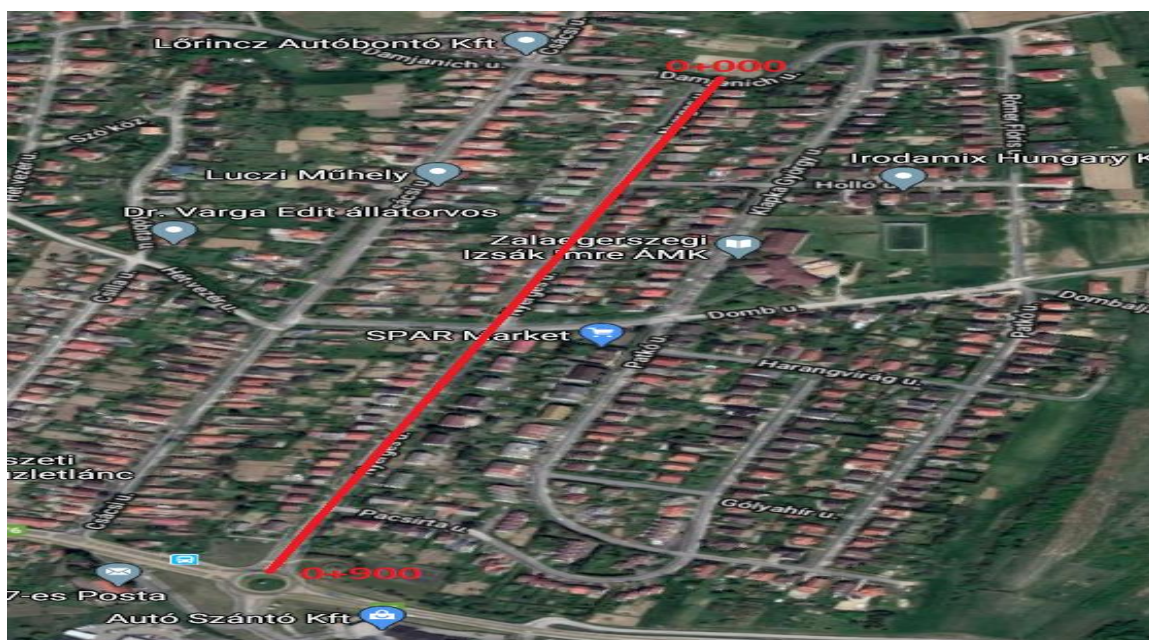
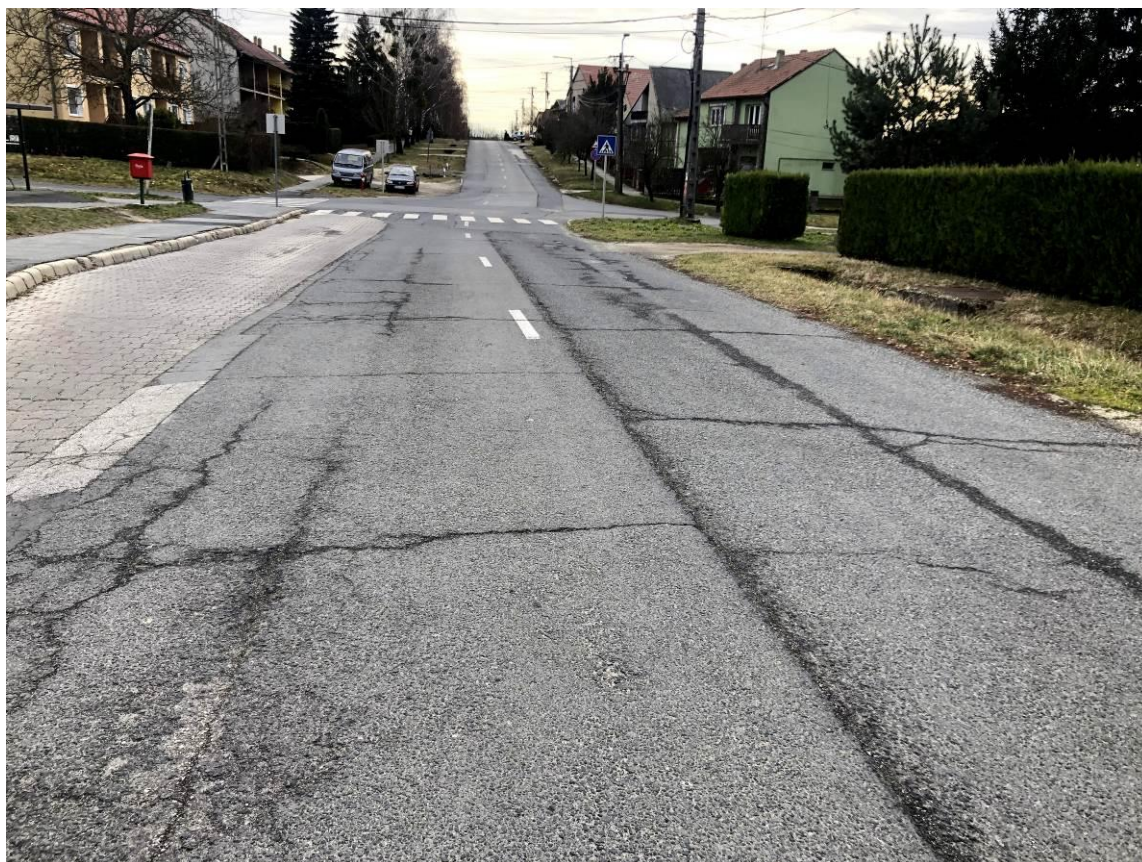
0+600 kmsz.

A Nyerges utcán a közmű felülvizsgálata és helyreállítása után lokálisan kopórétegcsere és szerkezetcsere van szükség. A szakaszon működő szennyvízsatorna rendszer állapota leromlott, kiváltása indokolt. Az útszegélyek, az útkörnyezet és a járdák állapota felújítást igényelnek, a közvilágítás megfelelő.

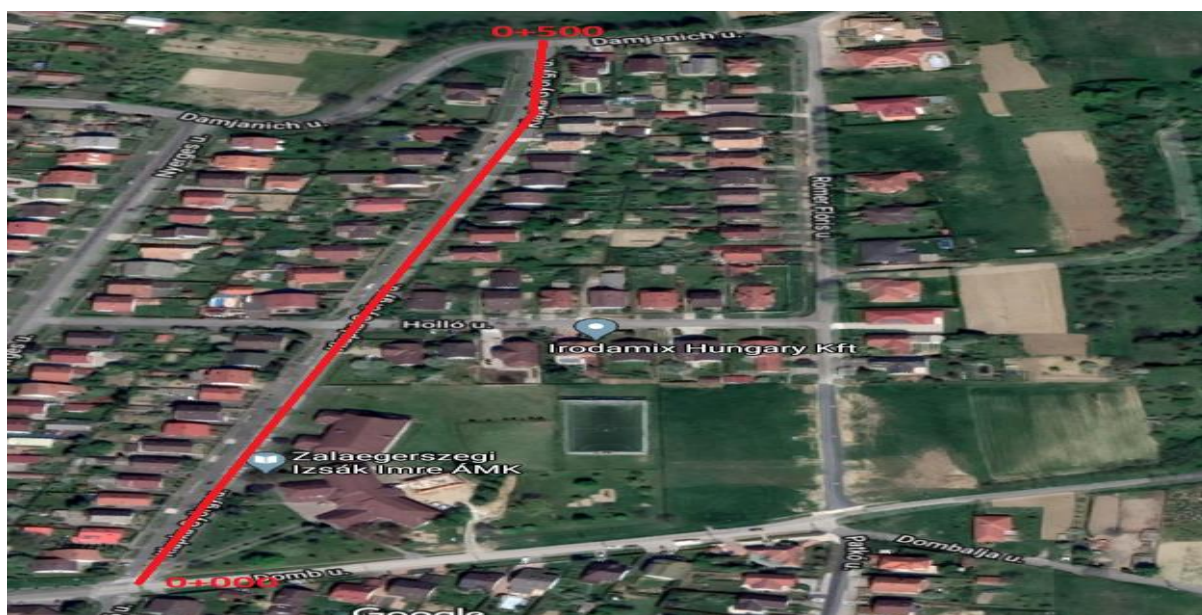
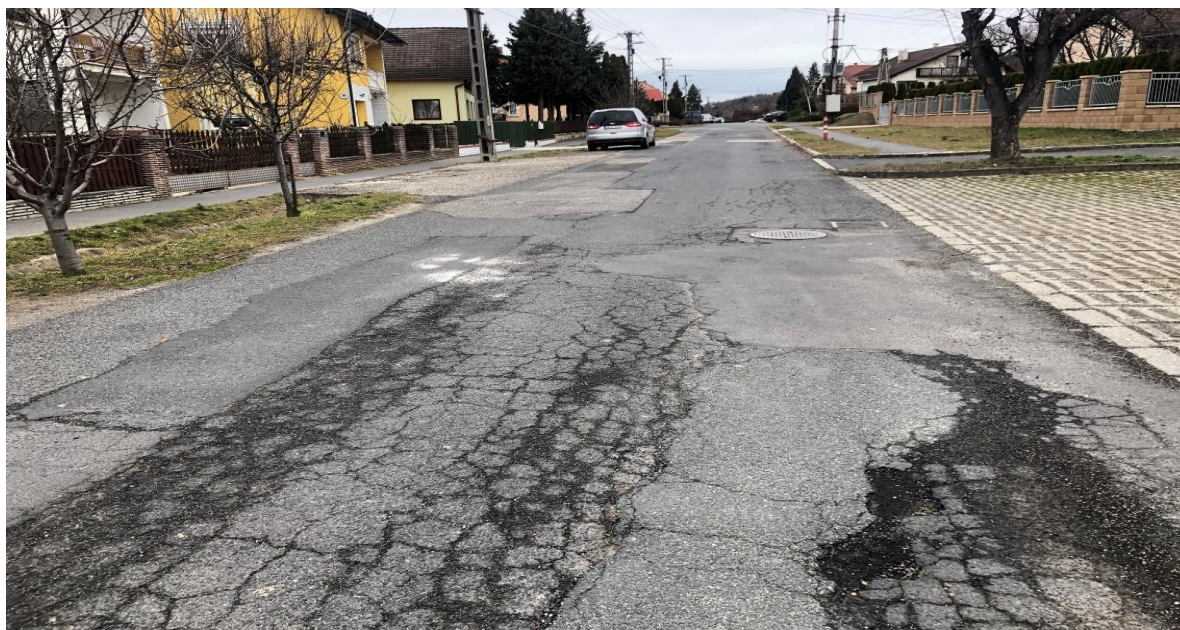
0+200 kmsz.

A Klapka György utcán szerkezetcsere javasolt 0+000-0+300 kmsz.-ig.

Az útszegélyek cseréje indokolt. Az általános iskola előtti gyeprácsos parkolóhely felújításra szorul. A szakaszon a közvilágítás kiépítettsége és működése megfelelő.

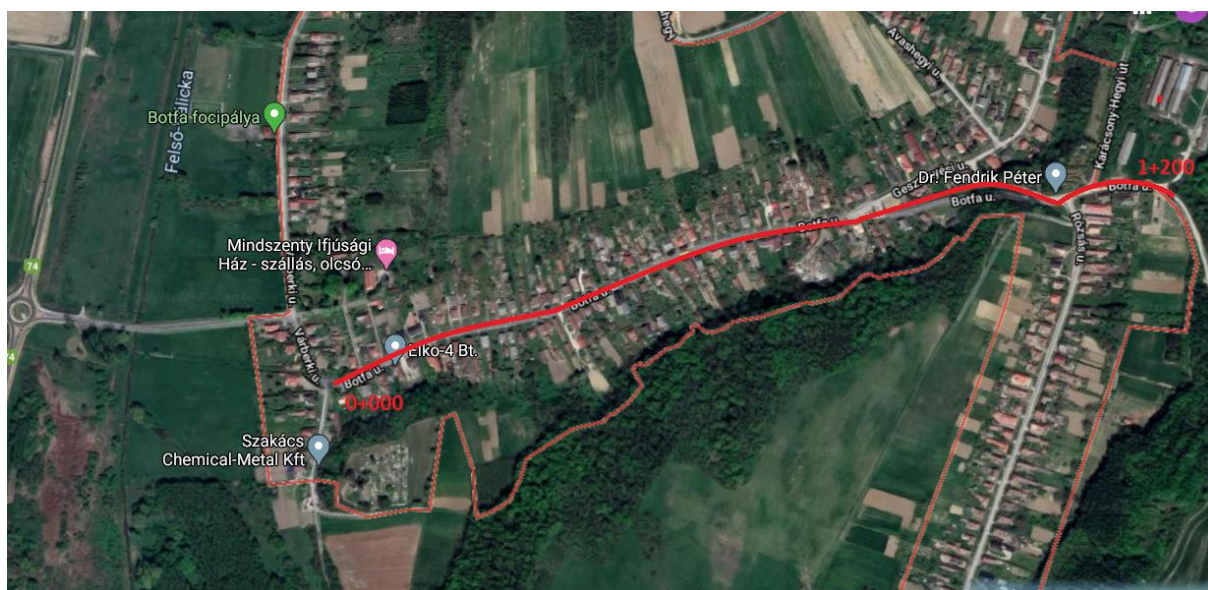
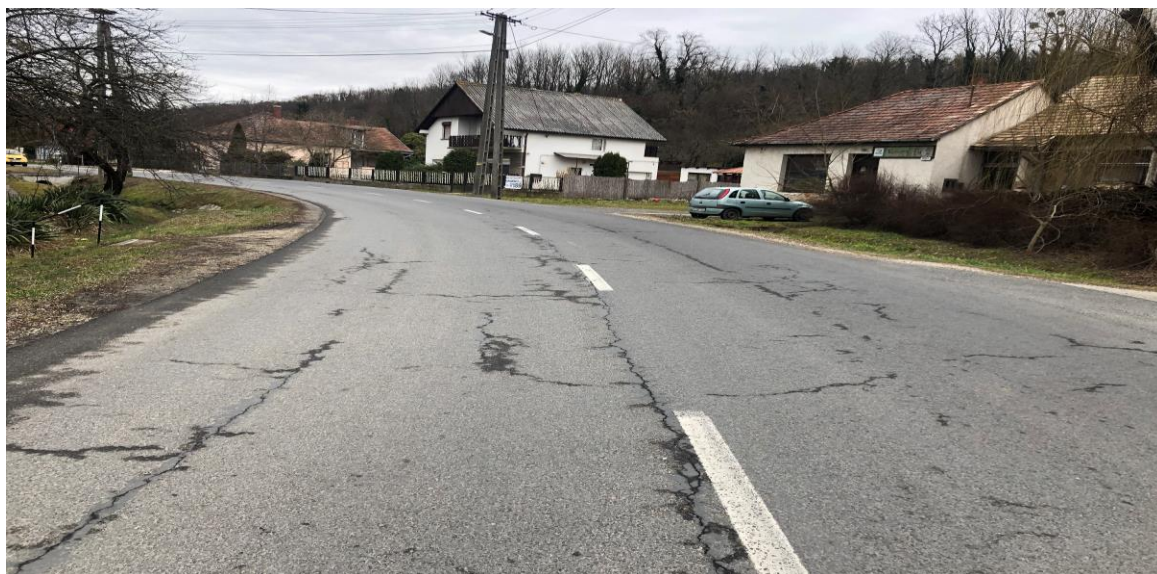
0+110 kmsz.

A Botfa utca burkolatán lokális kopórétegcseré és szerkezetcsere szükséges.

Az útkörnyezet és a járdák állapota összességében elfogadható. A szakaszon a közvilágítás megfelelő.

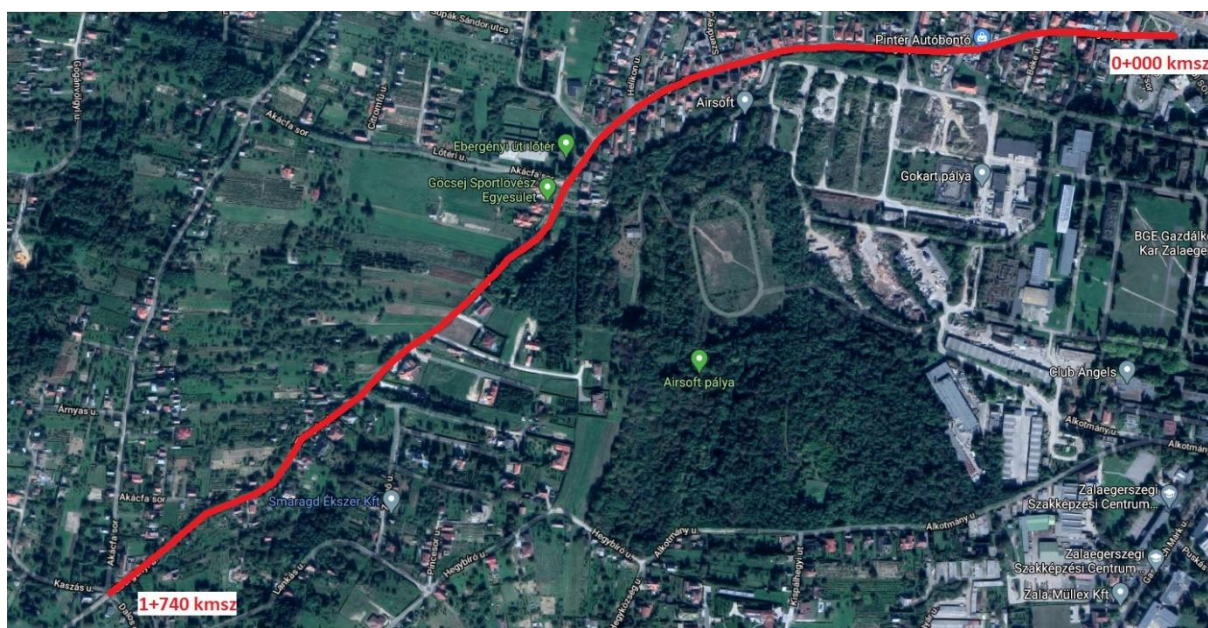
A 0+000 – 0+850 km szelvényig terjedő szakasza 2x1 sávú kiépítettségű, a sávok burkolati jellel (terelővonal) kerültek elválasztásra. A szakaszon mindkét oldalon gyalogos járda kiépítettségű, közvilágítása megfelelő. A burkolat a profilját megtartotta, azonban a teljes hosszon jellemző a burkolat hálós repedezettsége, a közműépítéssel érintett, helyreállított szakaszokon a slusszvágások mentén a repedések kiszélesedése, kátyúsodás tapasztalható. A 0+000 – 0+050 km szelvények között, a csomóponti környezetben több közműépítés történt, amely által a burkolat szabdalttá, kismértékben deformálttá vált. A teljes érintett 850 méter hosszúságú szakaszon javasolt a burkolat kopórétegének cseréje, felújítása, valamint azokon a részeken, ahol a kiemelt szegély régi típusú és deformált, annak cseréje. A vízvezetés részben zárt csapadékcsatornába, részben nyílt vízvezető árokba történik.

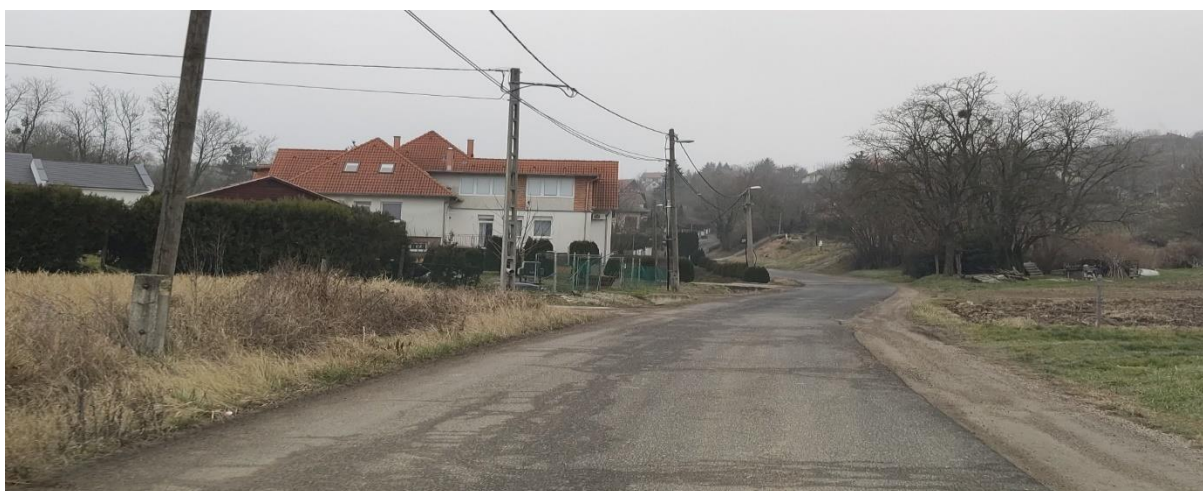
1+150 kmsz.

A 0+850 – 1+740 km szelvények közötti szakaszon a burkolat szűkül, az egymást kerülő járművek a kiépített padkát is igénybe veszik. Ennek következtében hosszabb szakaszokon

tapasztalható a burkolatszél letöredezése. A helyszínen igény jelentkezik új gyalogjárda létesítésére.

A makadám pályaszerkezetű burkolaton kismértékű deformáció tapasztalható, amely mellett a pályaszerkezet élettartamának végét jelentő mozaikos repedezettség és kátyúsodás jelentkezik. A mozaikosan repedezett, deformált szakaszokon a pályaszerkezet cseréje javasolt. Az 1+300 km szelvénytől az úrszelvény jelentősen szűkül, a bevágási szelvényben haladó útpálya mellett kiépített útpadka nem található, a vízelvezetés nem megoldott. Felújítás során meghatározott pontokon kikerülési lehetőséget biztosító leállóöblök tervezése javasolt, valamint a vízelvezetést a nagy hosszeséssel rendelkező szakaszokon ki kell építeni.

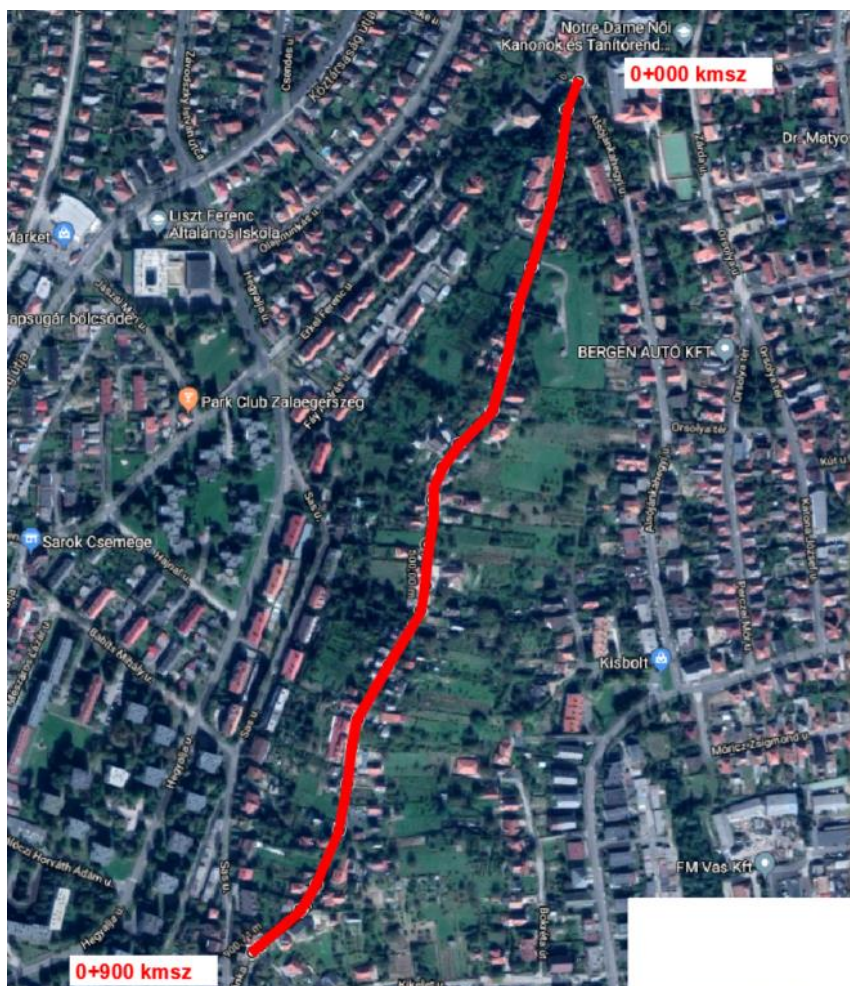
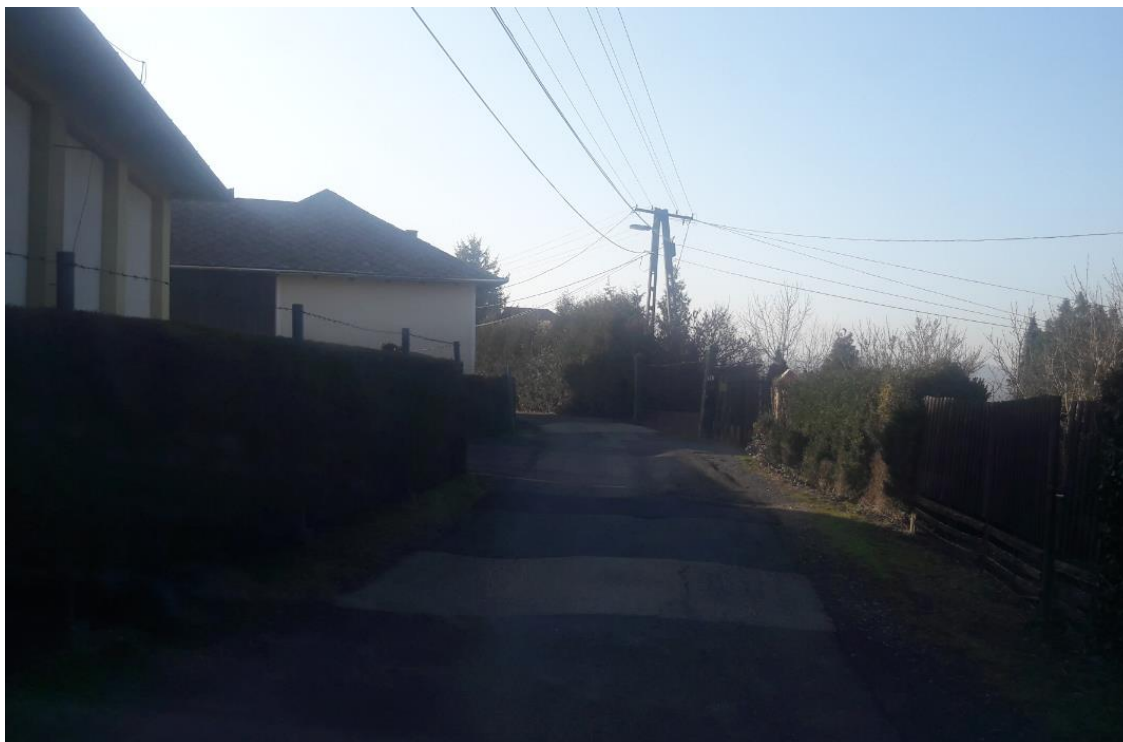
0+380 kmsz.

A Jánkahegyi úton 3,0 m szélességű aszfaltburkolat található, melynek állapota összességében megfelelő, helyenkénti kopórétegcseré indokolt. Az útburkolatot keskeny padkák kísérik. A

Az utcában nincs járdafelület kiépítve, helyszűke miatt a gyalogos forgalom az útburkolaton, helyenként a keskeny földpadkán közlekedik.

Az utca vízelvezetése nincs kiépítve, ennek ellenére jelen állapotában nem találni víz okozta burkolathibát, felfagyást, altalaj vizesedésére visszavezethető állapotromlást.

A kedvezőbb és biztonságosabb közlekedéskörülmények megteremtése érdekében a jelenleg is alkalmazott kitérők burkolása, továbbiak kiépítése, vagy az út kétnyomúsítása lehet távoli cél.

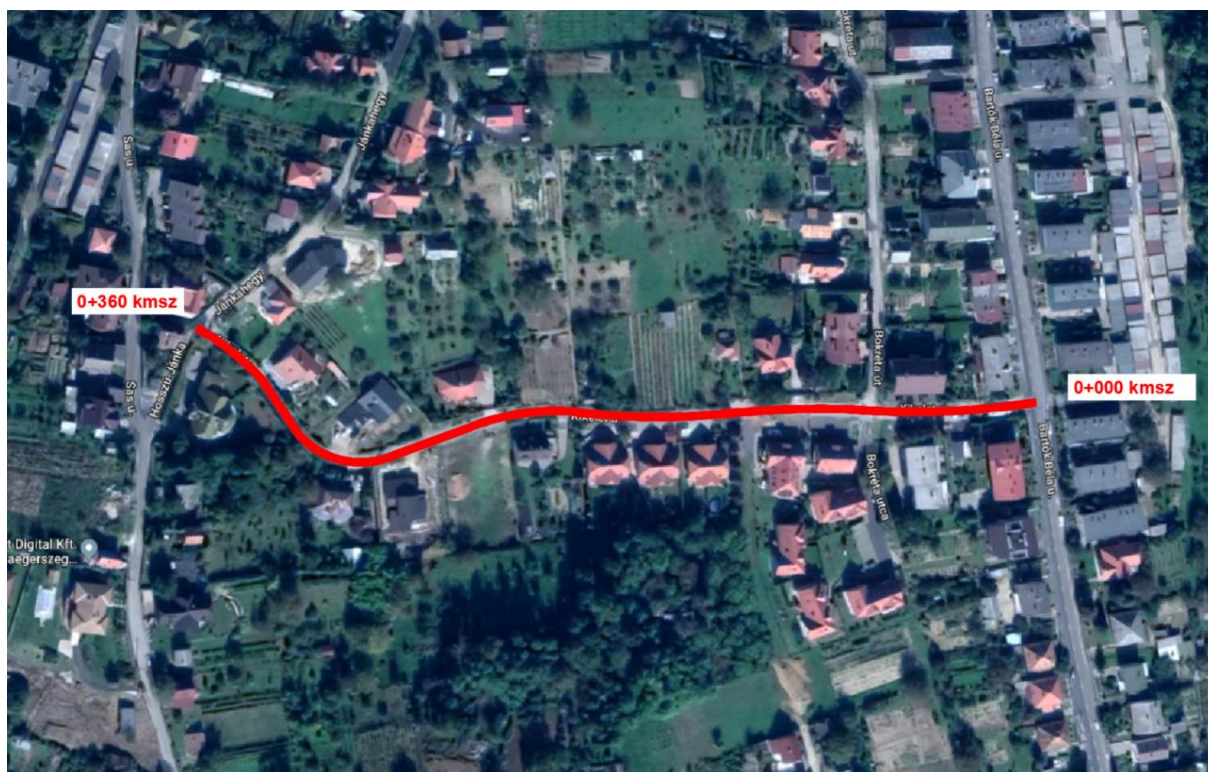
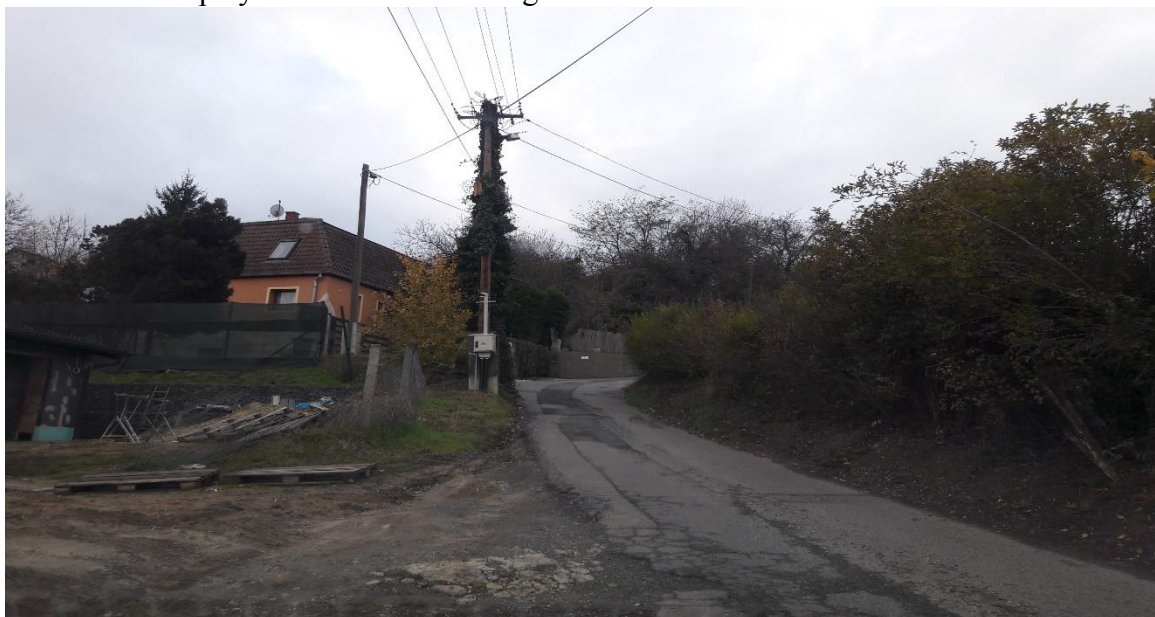
0+250 kmsz.

Az útpadka melletti erózió a 0+260 kmsz. bal oldalán a meredek esésből adódóan tapasztalható – kb. 15% emelkedő –, ezért a padka burkolása ezen a szakaszon célszerű lenne.

Az útállapot tekintetében, a környezeti- és egyéb útügyi szempontok alapján a felújítás megalapozott. A projektben új csapadékcsatorna épülne, mely tehermentesítené a Bartók B. utcát és az Avas árkot.

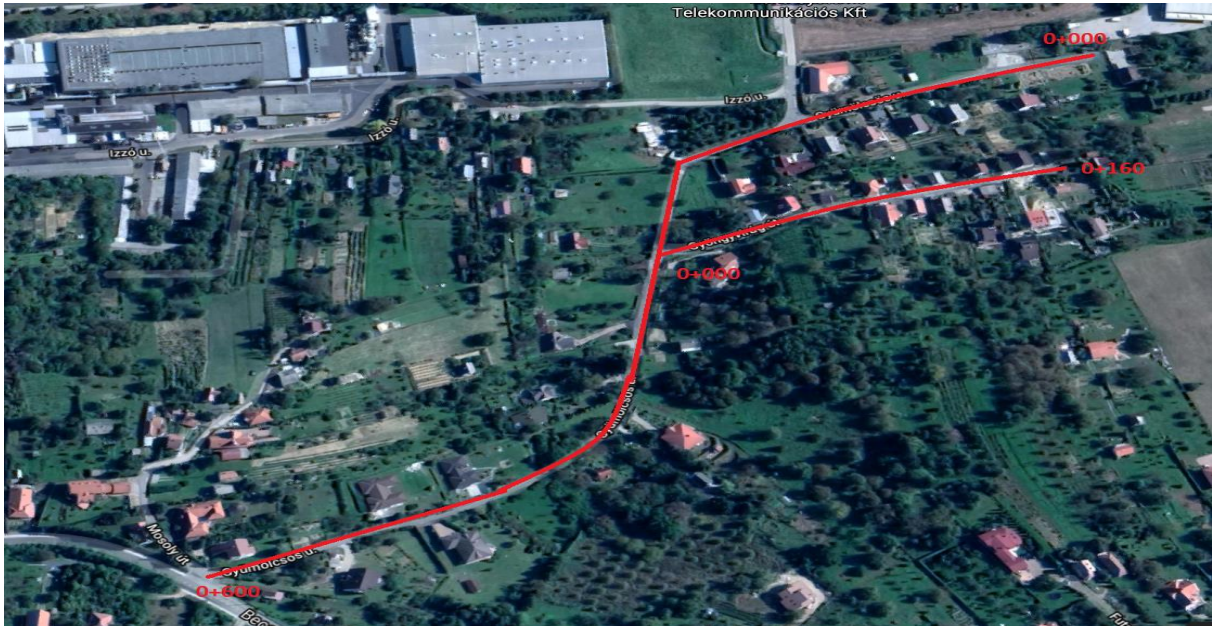
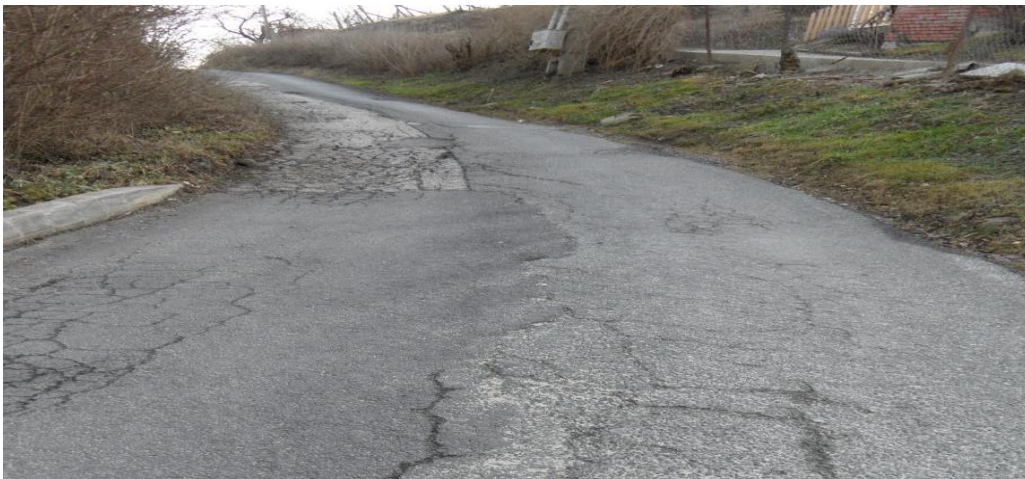
0+250 kmsz.

A Gyümölcsös utcán lokálisan kopórétegcsereére és szerkezetcsereére van szükség. A helyszínen útszélesítéssel a gépjárművek számára kitérők létesítése indokolt. A közvilágítási hálózat kiépítettsége megfelelő. A beruházás során a Vizslaárok meglévő átereszének cseréje szükséges, továbbá vizsgálandó a Becsali úti csapadécsatornának a Vizsla I. tározóba történő lekötése.

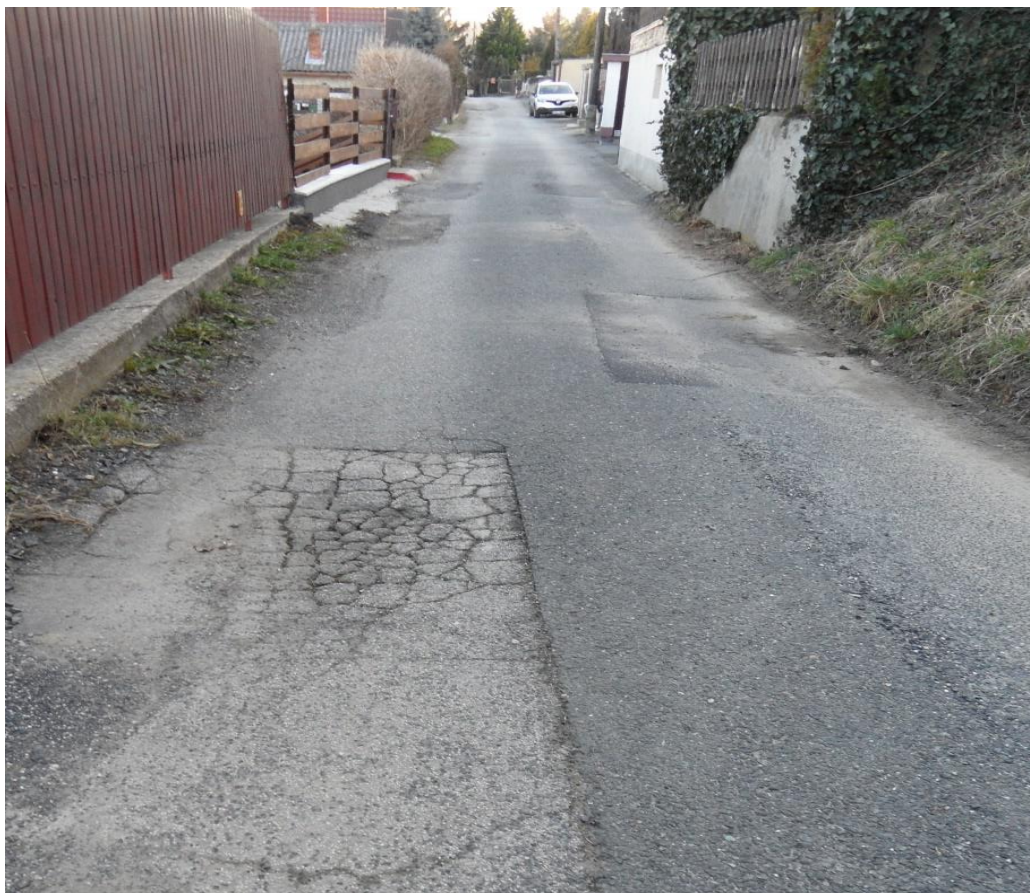
0+000 kezdőszelvény

A Gyöngyvirág úton jellemző a teherbírási probléma, így a teljes hosszon szerkezet csere javasolt. Csapadékvíz megfelelő elvezetése érdekében szükséges intézkedéseket tenni. Az útpálya rendkívül szűk, a sűrű beépítettségre tekintettel útszélesítésre sajnos nincs lehetőség.

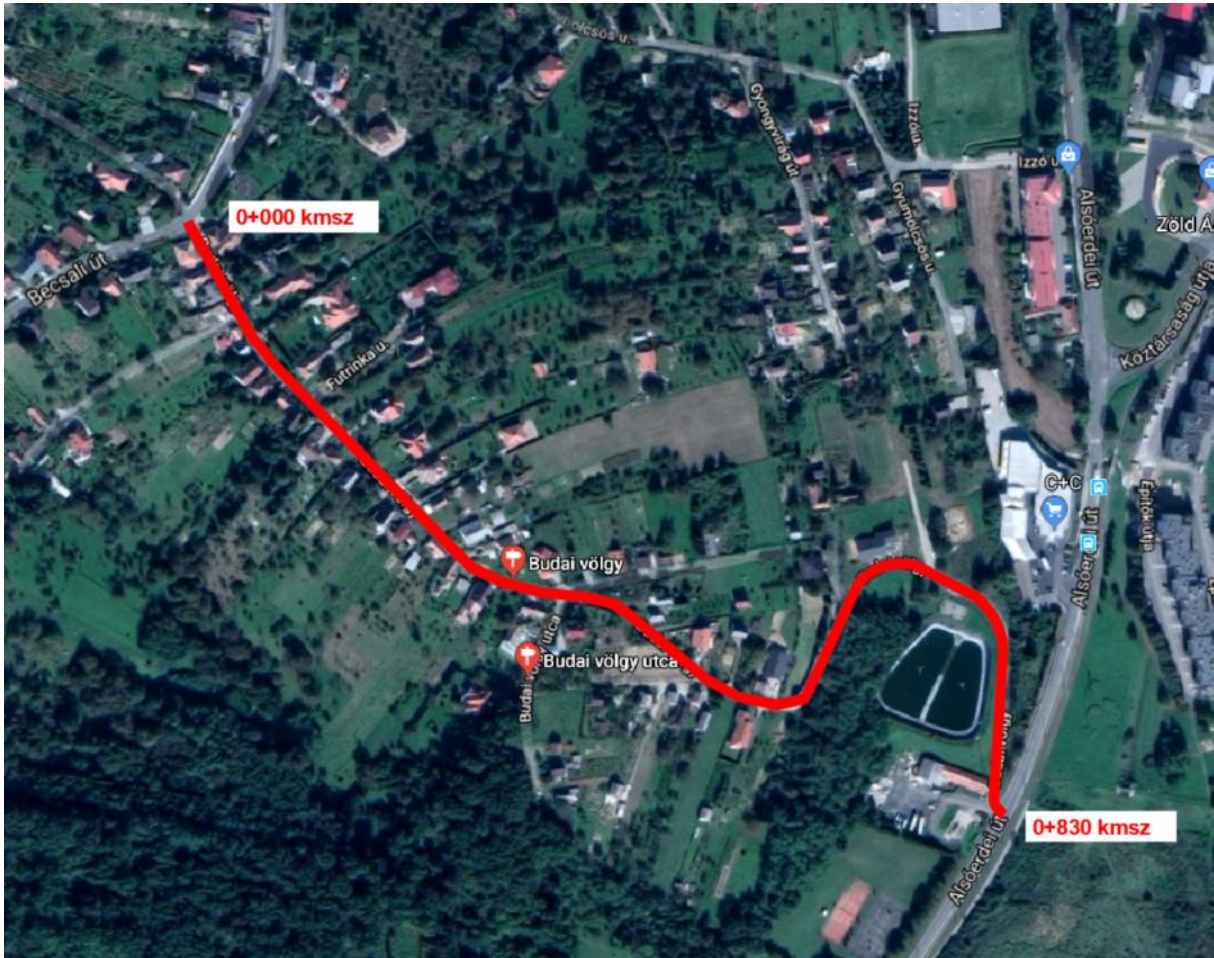
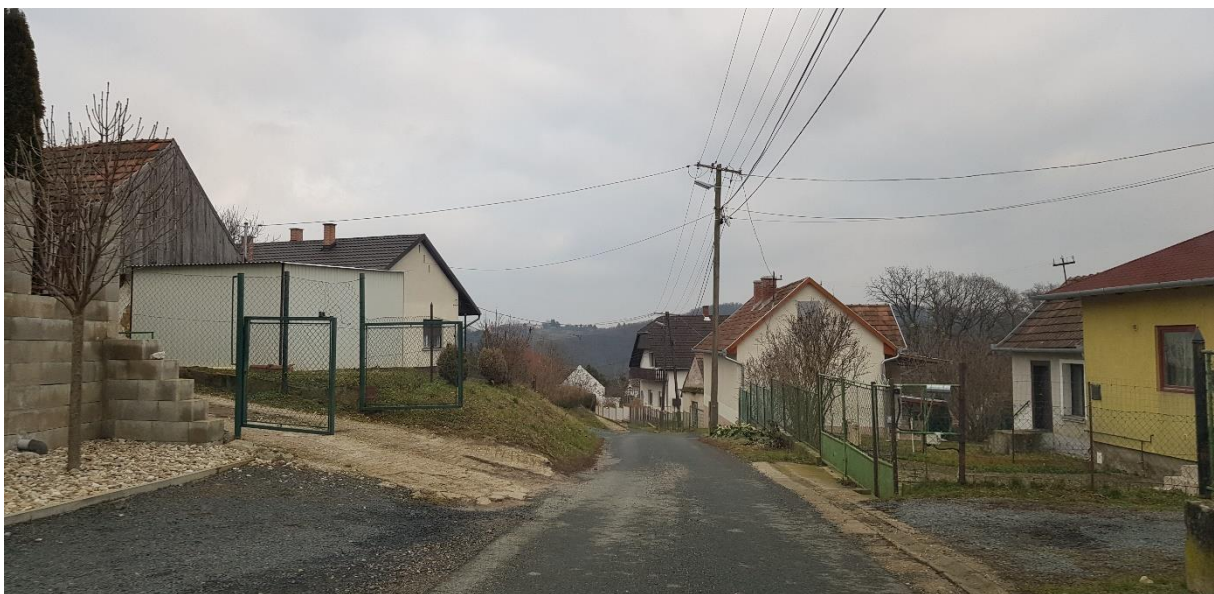
0+220 kmsz.

A Budai völgyben 3,0 m szélességű aszfaltburkolat található, melynek állapota változó. Az útburkolatot a beépített részen keskeny padkák kísérik, kívül a korona kiszélesedik.

A szakaszon nincs szegély, járdafelület kiépítve, helyszűke miatt a gyalogos forgalom is az útburkolaton közlekedik. 2020. évben az utcában sebességcsökkentés érdekében aszfalt burkolatú forgalomcsillapító küszöb került elhelyezésre.

Az utca vízelvezetése nincs kiépítve, ennek ellenére jelen állapotában nem találni víz okozta burkolathibát, felfagyást, a földműben állapotromlásra utaló jelet, vagy kimosódást a padkaszélben. Ez elsősorban a kedvező vonalvezetésnek tudható be, ugyanis egy völgyközi hát gerincmellékén ereszkedik mérsékelten az út, egészen a 0+600 km szelvényig. Ott a széles terepre kifutva a csapadékvizek lefelé elvezetődnek.

A kedvezőbb és biztonságosabb közlekedéskörülmények megteremtése érdekében rövidtávú fejlesztés keretében helyenkénti kitérők kialakításának lehetőségét érdemes felülvizsgálni az útszakaszon. Ilyen kitérő a 0+150 - 0+170 km szelvények közt bal oldalt jelenleg is kialakult, melynek burkolását javasoljuk.

A szakaszon a közvilágítás a 0+500 km szelvényig kiépített, azt követően kiépítése indokolt.

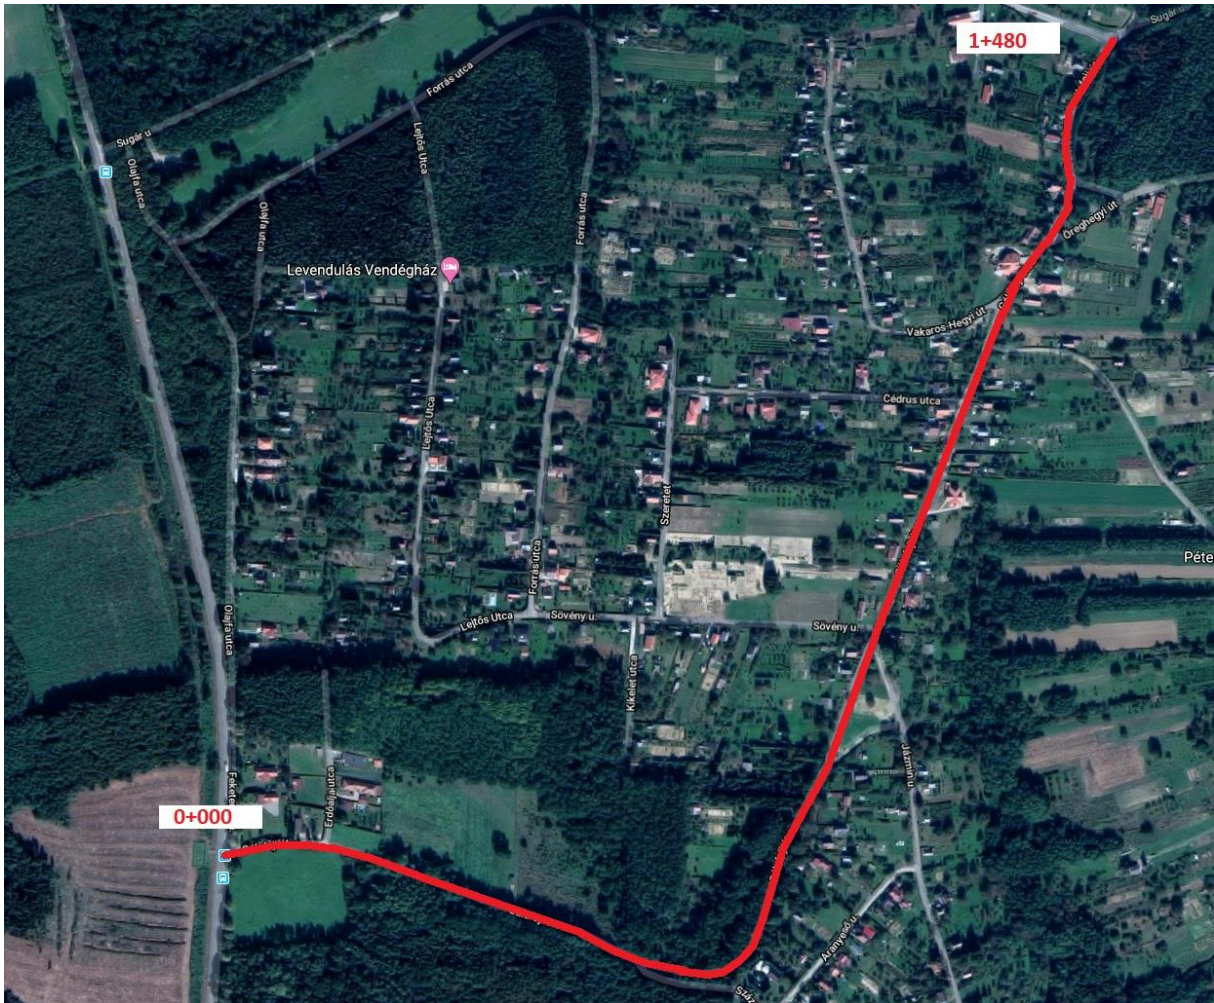
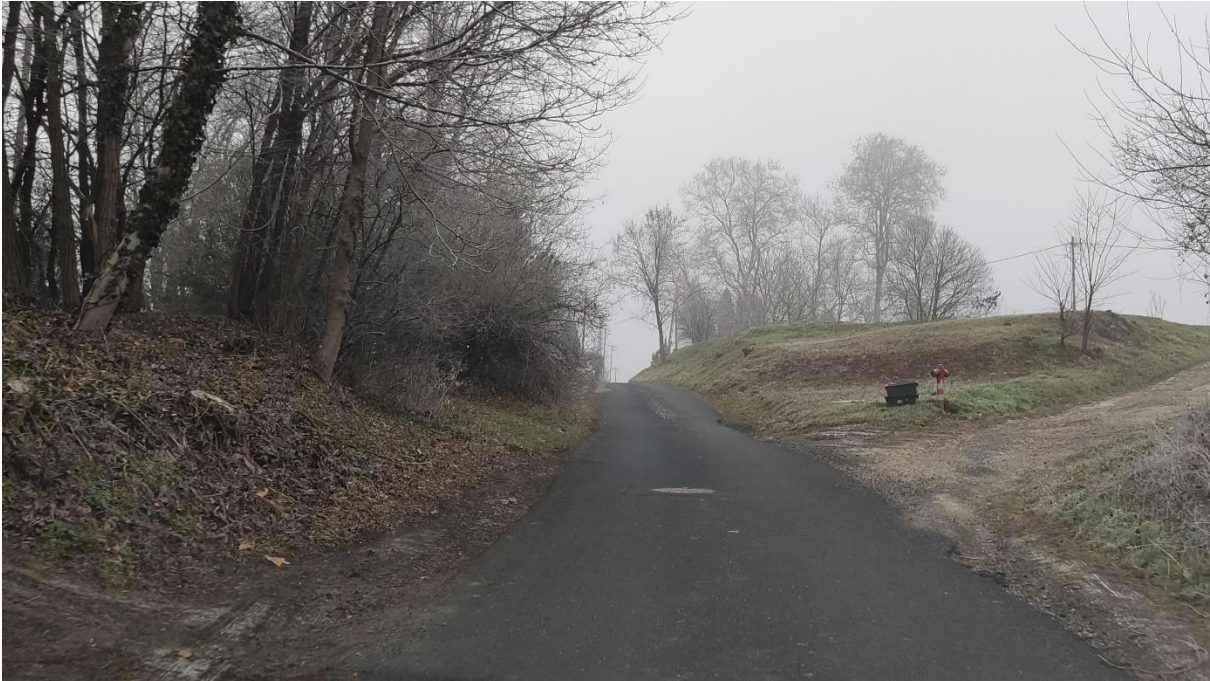
0+700 kmsz.

Az út teljes szakasza külterületen vezet, kiépítettsége azonban nem megfelelő. Jellemző a burkolat elégtelen szélessége, amely miatt a szemben közlekedő gépjárművek a padkát is igénybe veszik kikerülés közben. A 0+400 – 0+850 km szelvények közötti szakaszon az út bevágási szelvényben halad, szűk útkoronával, így a szakaszon jelentős, az útkoronát bővítő beavatkozás szükséges.

A további szakaszokon – egy-egy rövidebb szakasz kivételével – a burkolat állapota jó, jellemzően lokális beavatkozást, burkolatjavítást igényel.

A vízvezetés jelenleg a teljes szakaszon nem megoldott, a beruházás esetében a teljes csapadékvízvezető rendszer kiépítése szükséges, amelyhez vízjogi létesítési engedélyt, valamint építési engedélyt kell megszerezni – engedélyezési és kiviteli tervek készítése szükséges, továbbá idegen terület igénybevétele miatt területszerzéssel is érintett.

A teljes szakaszon a közvilágítási rendszer kiépített, a jelenleg beépített szakaszokon a közvilágítás megfelelő, azonban jellemzően a szakasz elején a 0+400 km szelvényig a kiépített közvilágítás fejlesztése szükséges.
