ZALAEGERSZEG
15 ÉVES ÚTFELÚJÍTÁSI PROGRAMJÁVAL
KAPCSOLATOS

ÚT ÁLLAPOTFELMÉRÉSEK
ISMERTETÉSE

2020. november 19.

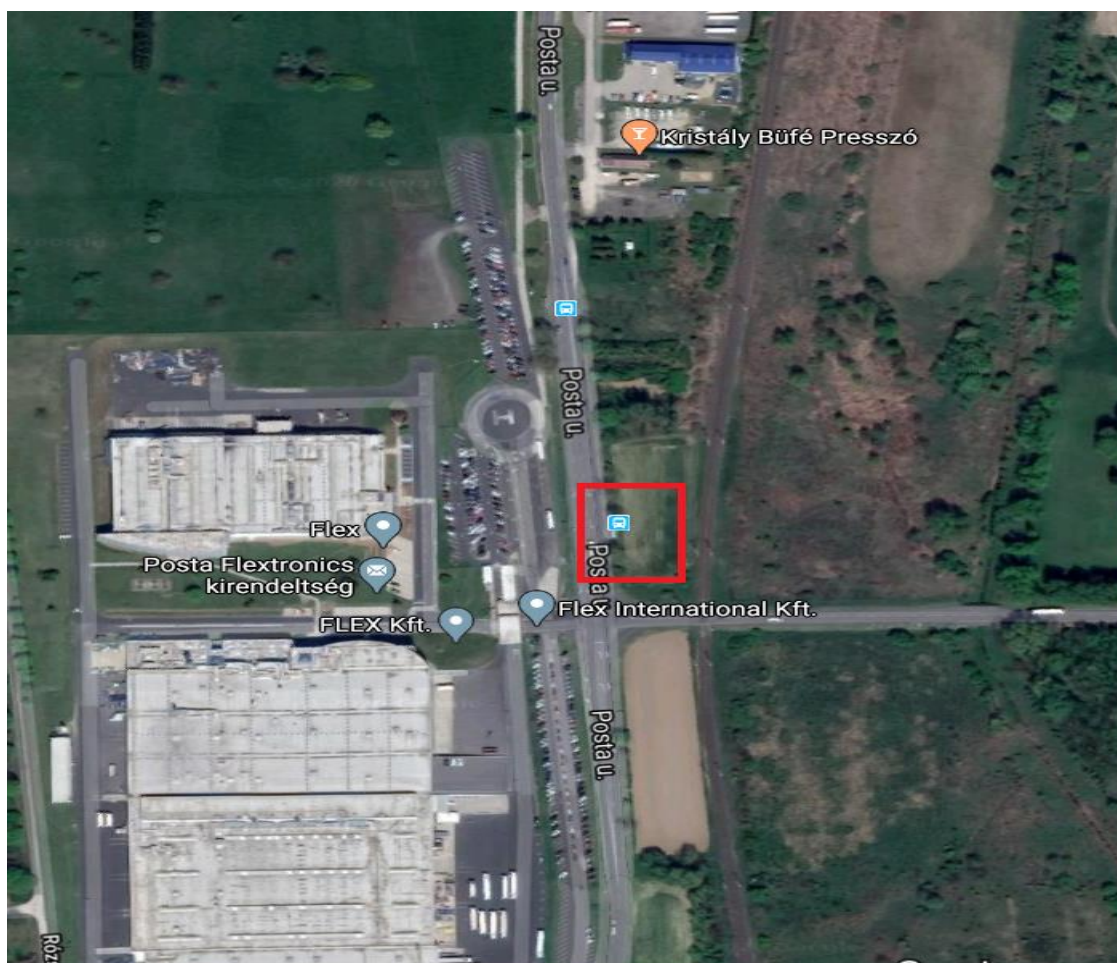
A Posta utca Flex B buszmegállóhelyet 7 db (4,4U,4Y,41,44,48, C4) buszjárat érinti, tehát naponta többször kell áthaladniuk a Flex dolgozóinak a 2x2 sávú autópályán. Gyalogátkelőhely a buszmegálló közelében nincs, ezért szabálytalanul kell áthaladniuk a Posta utcán, ami fokozottan balesetveszélyes szituációt teremt.

A buszmegálló áthelyezésében találtuk meg a probléma megoldását. Zalaegerszeg felé 180 méterre „eltoljuk” a távlati buszmegállót, itt már az út leszűkül 2x1 sávra. Ebben a keresztmetszetben egy gyalogátkelőt építünk ki a Posta utcán, amit összekapcsolunk a túloldali járdarendszerrel.

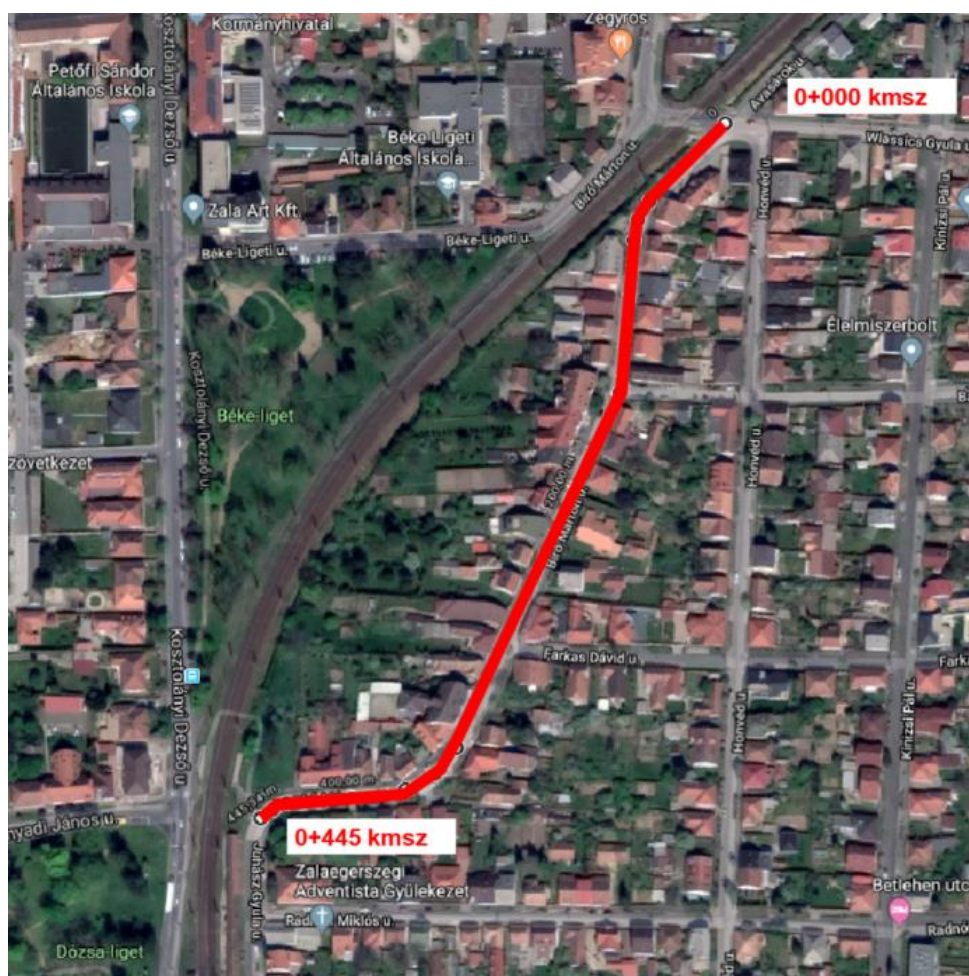
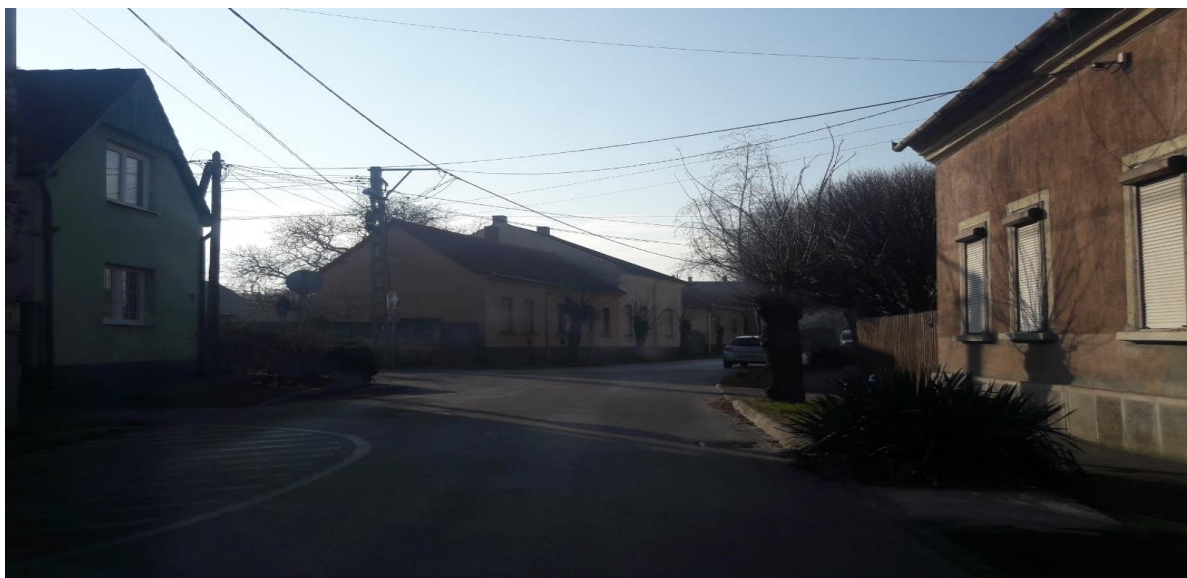
0+130 kmsz.

A Bíró Márton utca tárgyi szakaszát útburkolati, forgalomtechnikai, útkörnyezeti és vízvezetési szempontból alapvetően rendben találtuk. A szegélyek és járdafelületek állapota kielégítő, a forgalomtechnikai jelzésrendszerek és a világítás is kiépített.

Lokális aszfaltozások, friss javítások találhatóak az útburkolaton. Hasonló kiegészítő lokális javításokra van még szükség:

- 0+100 – 0+110 km sz. között jobb pályán kopórétegcseréje deformáció miatt,
- 0+180 km szelvényben, jobb oldalon a víznyelőakna környezete süllyedt 2-3 m hosszon,
- 0+330 km szelvényben, a burkolati felfestés helyén lokálisan süllyedést szükséges kb. 5 m²-en pályaszerkezet cserével javítani,

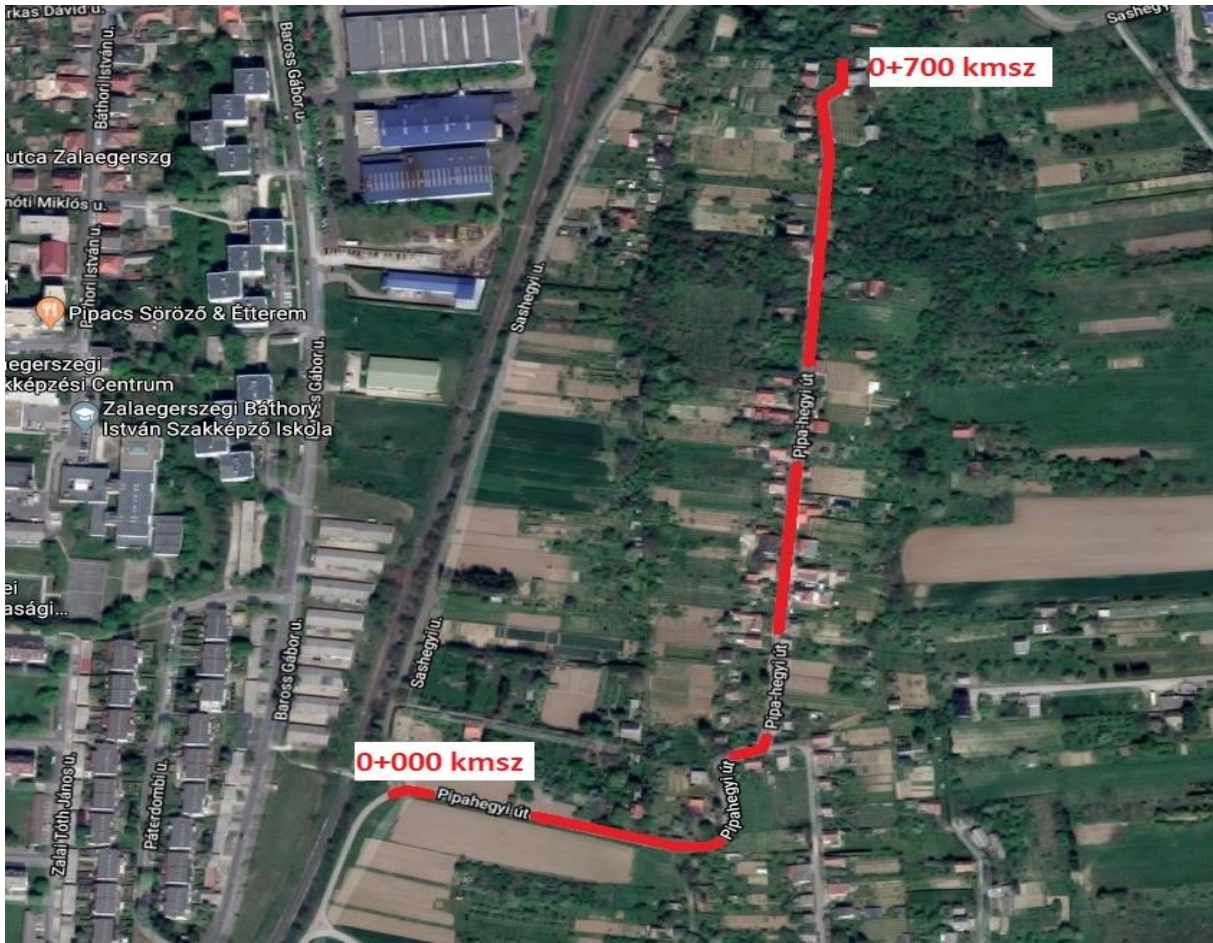
46. Pipahegyi utca 0+000 – 0+700 kmsz.

Pipahegy Páterdomb városrész és a 74. sz. fő közlekedési út közötti zártkerti övezet. Jellemzője, hogy az elmúlt években megnőtt az életvitelszerűen ott élő lakosok száma.

A Pipahegyi utca útburkolatát a 0+000 – 0+350 km szelvények között teljes szélességben szükséges felújítani. A makadám szerkezetű kopóréteg előrepedett, lokális javítások (kátyúzások), valamint bomló felület jellemzi. Az úttest deformált, az érintett szakaszon teljes szerkezetcsere indokolt. Az úthibákat egyaránt jellemzik az alakváltozási, deformációs úthibák, valamint a kátyús bomló felület. A 0+350 – 0+700 km szelvények között cca. 5 éve kopóréteg épült, amely jó állapotú, azonban a kiépítettség miatt a burkolat szűk, ennek következtében rövidebb szakaszokon a burkolatszél kismértékű deformációja figyelhető meg, amely jelenleg beavatkozást nem igényel, azonban az állapot folyamatos figyelemmel kísérése indokolt, és amennyiben a burkolat romlása a tervezett felújítás idejére a beavatkozási mértéket eléri, úgy a lokális javítást a megelőző szakasszal együtt javasolt elvégezni.

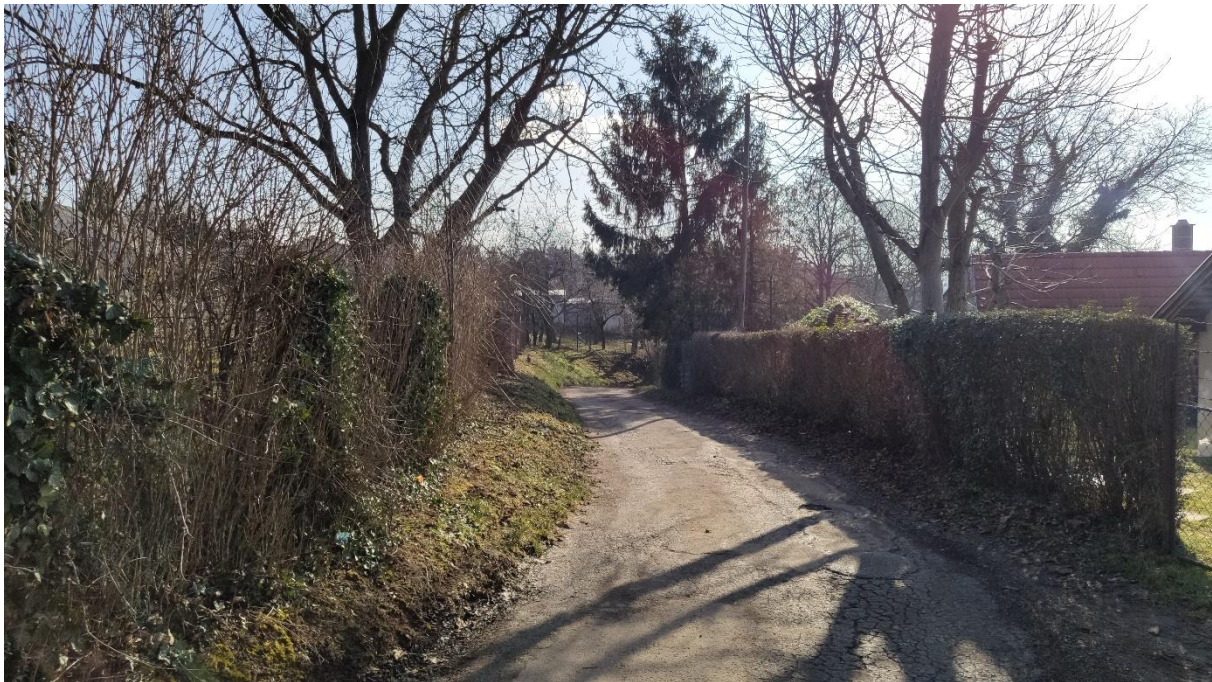
0+200 kmsz.

Az útkörnyezet, növényzet a szakasz elején megfelelő, a 0+150 km szelvénytől azonban a zártkerti területekre jellemző beépítettség, azaz a szűk útkorona jellemző: meredek rézsűfelületek padka kiépítése nélkül, valamint az úrszelvénybe nyúló növényzet és kissugarú ívek. A jelentősebb beavatkozáshoz területszerzés szükséges, így a felújításhoz engedélyezési és kiviteli tervet kell készíteni, továbbá építési engedélyt kell szerezni. Az út vízvezetése a 0+150 km szelvényig az út jobb oldalán húzódó nyílt csapadékvízvezető árok által biztosított, az utána következő szakaszon a vízvezetés nem megoldott. A vízvezetés kiépítéséhez vízjogi létesítési engedély szükséges.

A forgalomtechnikai jelzésrendszer alapvetően jelzőtáblákból áll, állapotuk elhasználódott, így felújításkor a cseréjük, felülvizsgálatuk szükséges.

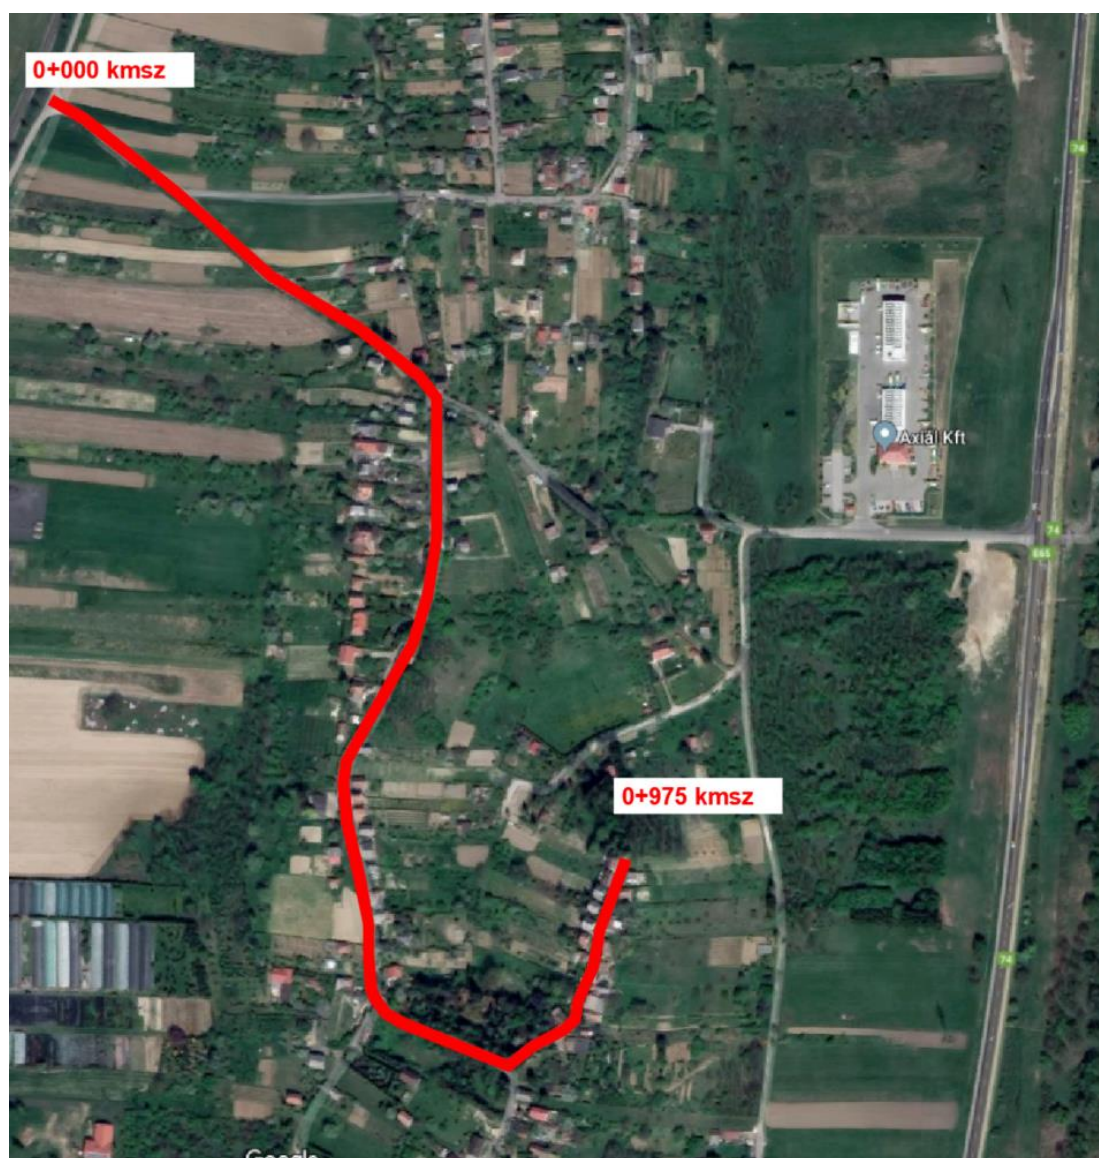
**47. Gévahegyi út
0+000 – 0+975 kmsz.**

Jánkahegyhez és Pipahegyhez hasonló zárkerti besorolású terület.

A Gévahegyi úton helyenkénti kopórétegcsereét irányoztunk elő, illetve a szakasz kezdetén pályaszerkezet cserét. A beépítetlen szakaszon a kétoldali, túlnyomóan szemcsésebb padka és rendezett útkörnyezet miatt lehetősége van az autósoknak kerülni egymást a keskeny, 1 sávós burkolaton. A kétirányú forgalom 0+250 m-t követően már csak részlegesen biztosított. A beépített részen a rézsús bevágás, a szűk korona miatt a kétirányú közlekedés nehézkesen megoldott. A burkolatszélesség kb. 3,0 m, de helyenként ennél szűkebb is lehet. Jellemző, hogy az úrszelvényt bevágási földfelületek mellett sűrűn szegélyezik fák, bokrok, melyek bejárásunk idején láthatóan gondozva voltak. A 0+740 – 0+840 km szelvények közt bal oldalon padka és rézsű-megtámasztás nélküli útszakasz található, ahol ennek pótlása, vagy korlát kihelyezése javasolt. Itt a forgalomtechnikai jelzésrendszereket cserére irányozzuk elő, továbbá felülvizsgálata javasolt.

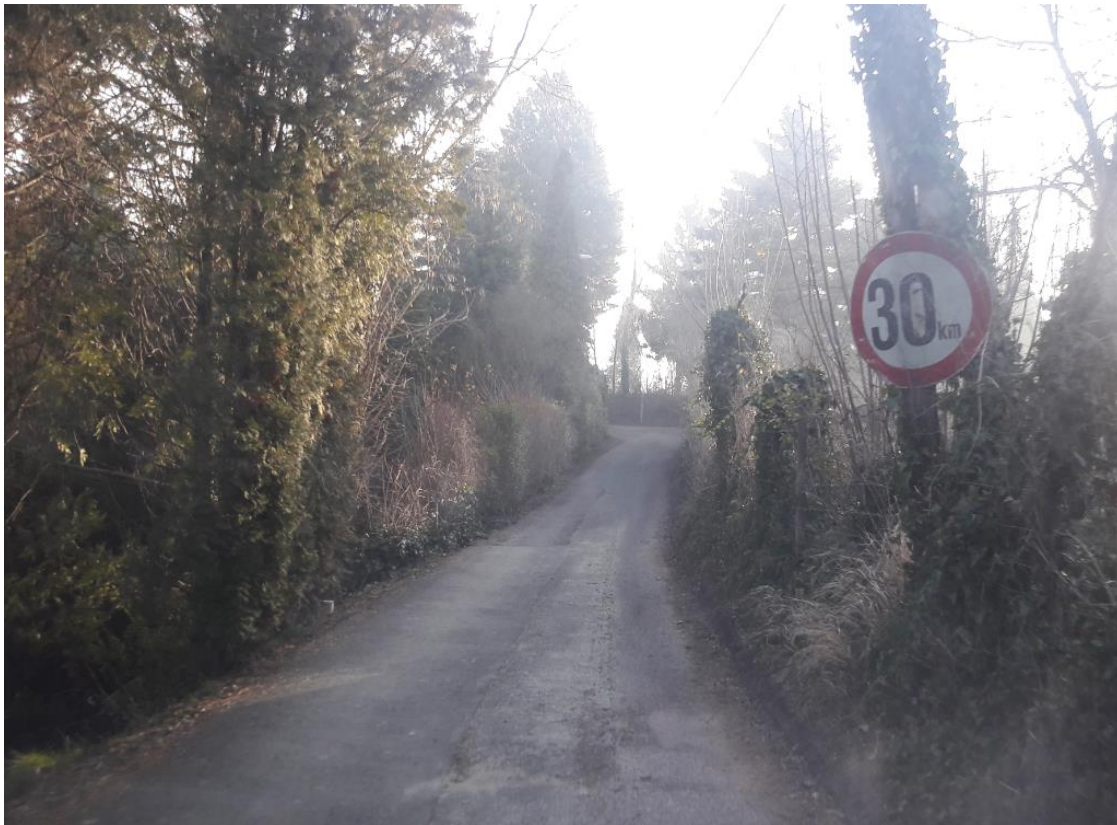
0+740 kmsz.

A szakaszon nincs szegély, járdafelület kiépítve, helyszűke miatt a gyalogos forgalom is az útburkolaton közlekedik. A vízelvezetés meredek hosszesésű részeken megoldottnak tekinthető a gyors elfolyások tekintetében, azonban a laposabb részeken gyakrabban szegélyezik az útpálya széleit hálós repedések, melyek hosszútávú javításához komplex vízelvezetési megoldások szükségesek mind a pályaszerkezeti, mind a felületi vizek tekintetében. Ennek szükséges (de nem feltétlen elégséges) előkezelésére ároképítést és padkarendezést irányoztunk elő 0+020 – 0+200 kmsz. között.

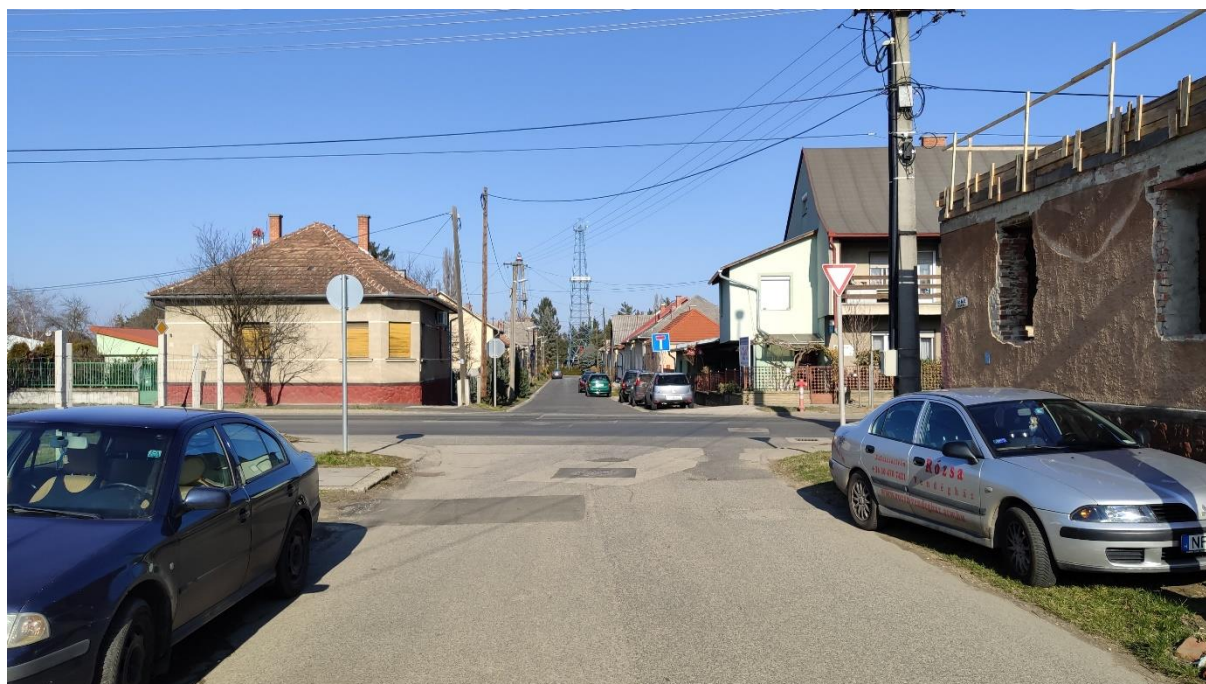
0+025 kmsz.

A Béke utca Hock János utcától délre, egészen az Ebergényi útig húzódó szakaszát, cca. 90 méter hosszban teljes szélességben szükséges felújítani. A kopóréteg előregedett, repedezett, deformált, a jelenlegi burkolat szintjének megtartása miatt a makadám pálya szerkezetcsere indokolt.

A 0+000 – 0+090 km szelvények között az útburkolat mellett a padkán mindkét oldalon közmű oszlopsor található (közvilágítás, elektromos áram, hírközlés), melyeknek a beruházással egyidőben korszerűsítése, felújítása, esetleges kiváltása indokolt. A szakaszon a vízvezetést mindkét oldalon víznyelők biztosítják, azonban a vízvezető szegély (K-szegély, kiemelt szegély) hiányában funkciójukat nem tudják betölteni, így felújítás során a csapadékvizek felszíni elvezetéséről gondoskodni kell.
